## PMRR ITAPEVI - 2018

Prefeitura: Itapevi	Área: ITA-03	Nome: Jardim São Luiz II	Setor: ITA-03-02
Data: 25/05/2018		Coordenadas: 304300 / 7395312	
Localização da Área: Rua Pedro Pereira Leite			
Equipe: Eduardo S. de Macedo, Guilherme Cortez, Marcela P. P. Guimarães (IPT) / Luciana Barzi (Prefeitura)			
<b>DIAGNÓSTICO DO SETOR</b>			
<p>Este setor localiza-se na margem esquerda do córrego Barueri Mirim onde as moradias estão instaladas na margem esquerda e cobrem o canal.</p> <p>As moradias são de alvenaria, com médio a baixo padrão construtivo, as vias são pavimentadas e não existe sistema de drenagem superficial. A área encontra-se totalmente impermeabilizada.</p> <p>O canal é retificado, retílineo, com largura máxima de 3 m e altura do talude marginal é de 1,5 m. As moradias estão localizadas ao lado e sobre o eixo do canal.</p> <p>Segundo informações de moradores a altura de inundação alcança 1 m na rua e nos quintais das moradias e 0,3 m dentro das moradias.</p> <p>Foi observada a presença de assoreamento (lixo e entulho).</p>

**ÁREA ITA – 03 JARDIM SÃO LUIZ II**

**ÁREA ITA – 02 JARDIM SÃO LUIZ I**

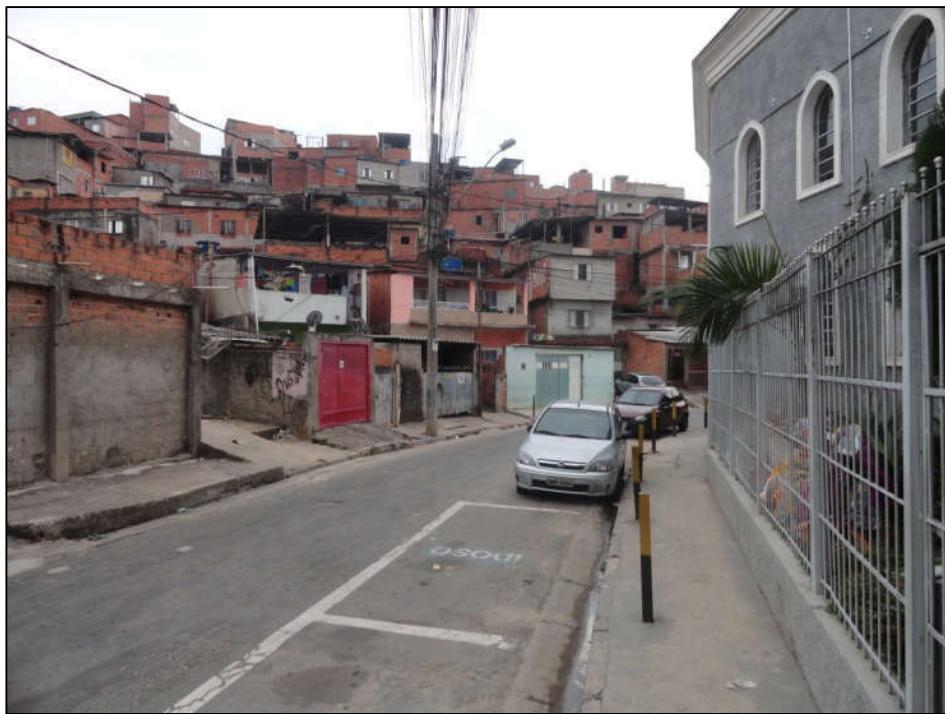
Foto FC-ITA-03-02.03: Vista da rua com as moradias à esquerda sobre o canal do córrego.

<b>DEFINIÇÃO DO GRAU DE RISCO</b>
Definição Grau de Risco - Descrição:
O Córrego Barueri - Mirim está praticamente todo coberto por moradias. As inundações são frequentes, ocorrendo praticamente com toda chuva forte. A altura da água na rua chega a 1m. Segundo os moradores, a água chega a 1m no quintal e 0,3 m dentro das moradias.

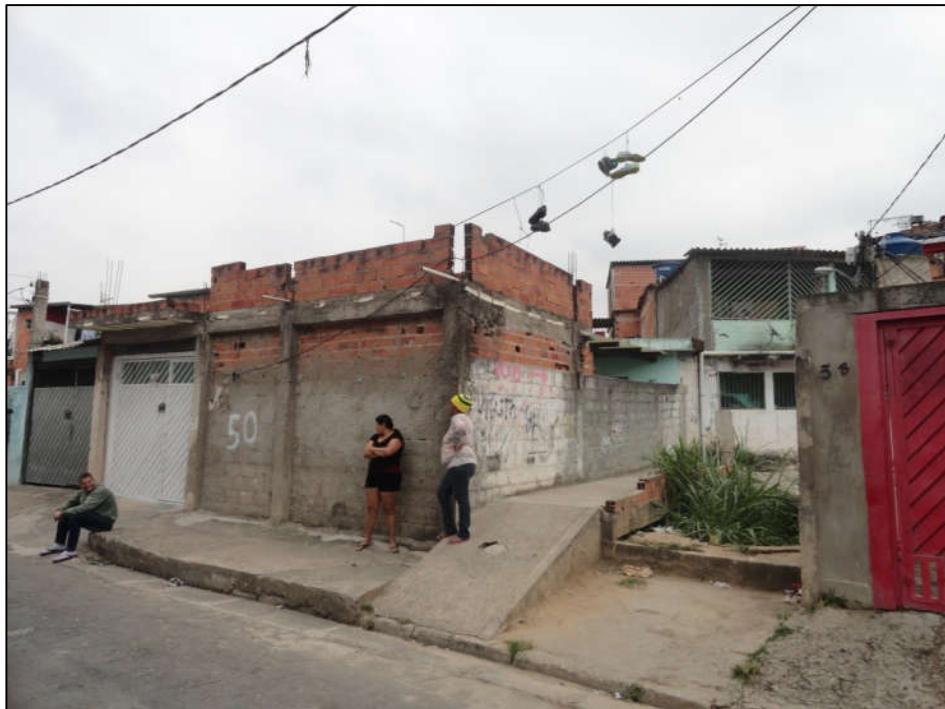
Foto FC-ITA-03-02.04: Vista do córrego mostrando as moradias tamponando o canal. O córrego pode ser visto apenas onde se encontra a vegetação próxima ao centro da foto.

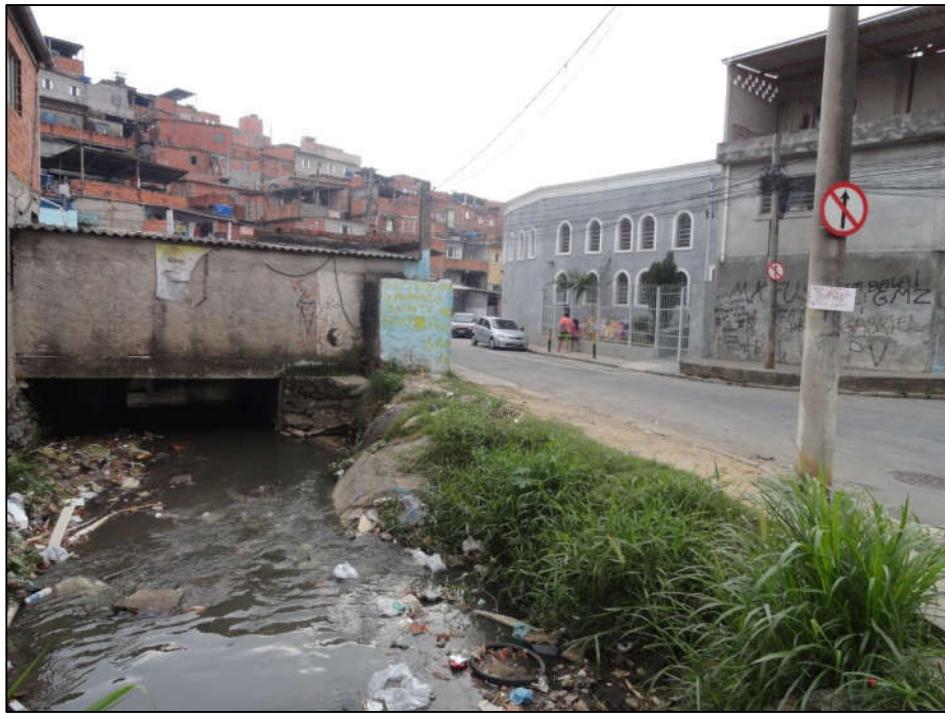
Foto FC-ITA-03-02.01: Vista do córrego com moradia tamponando o canal.

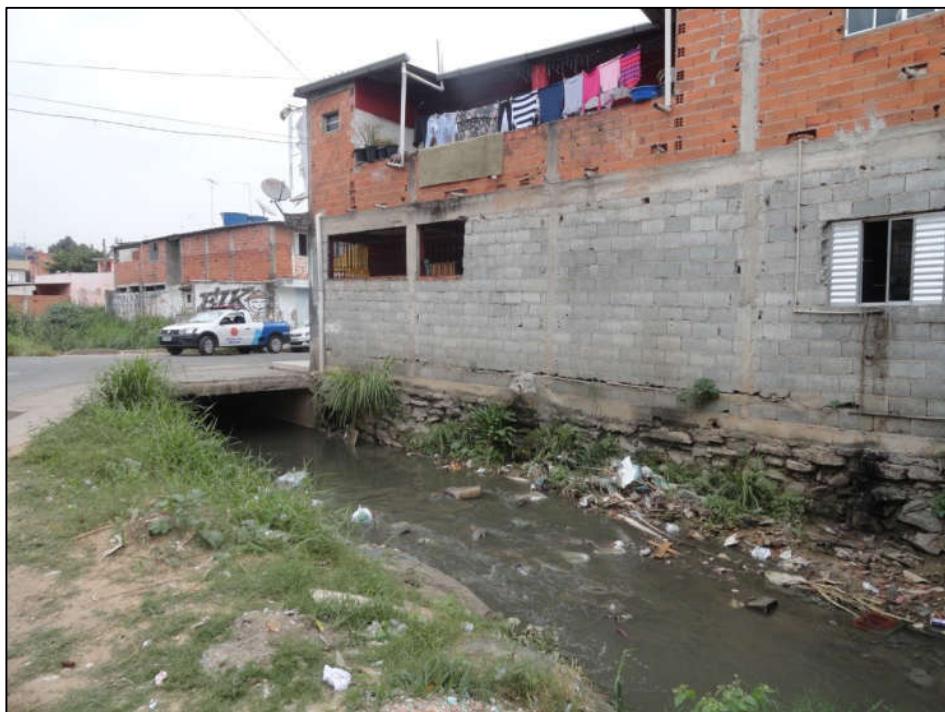
Foto FC-ITA-03-02.02: Detalhe do córrego com margens ocupadas por moradias logo após a travessia da rua. Observar as moradias sobre o talude marginal.

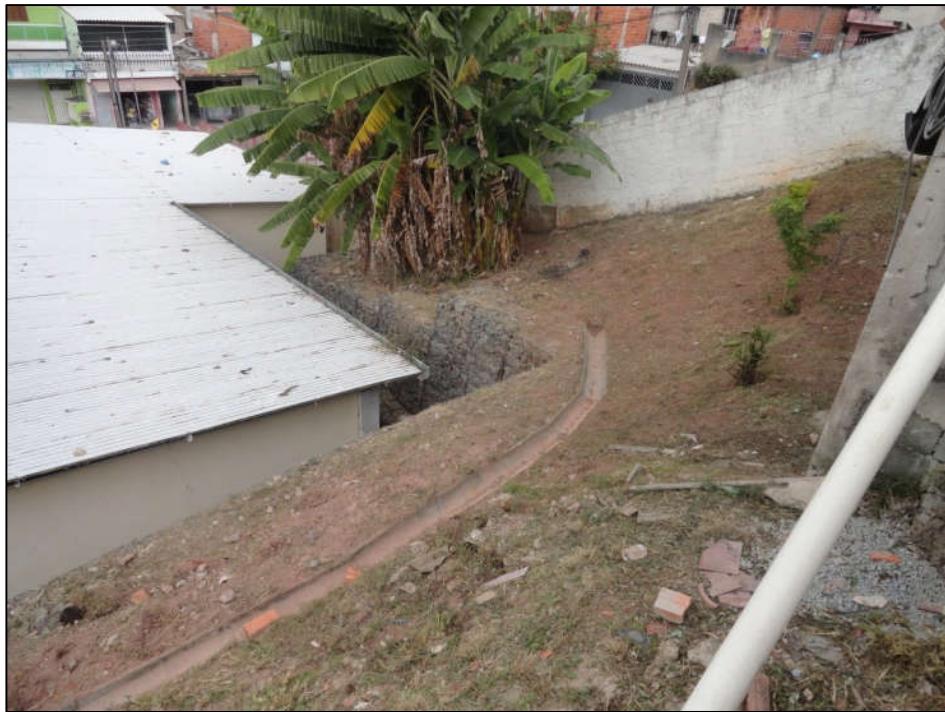
Foto FC-ITA-03-01.03: Trecho do retaludamento e muro de gabião com destaque para a drenagem do aterro.

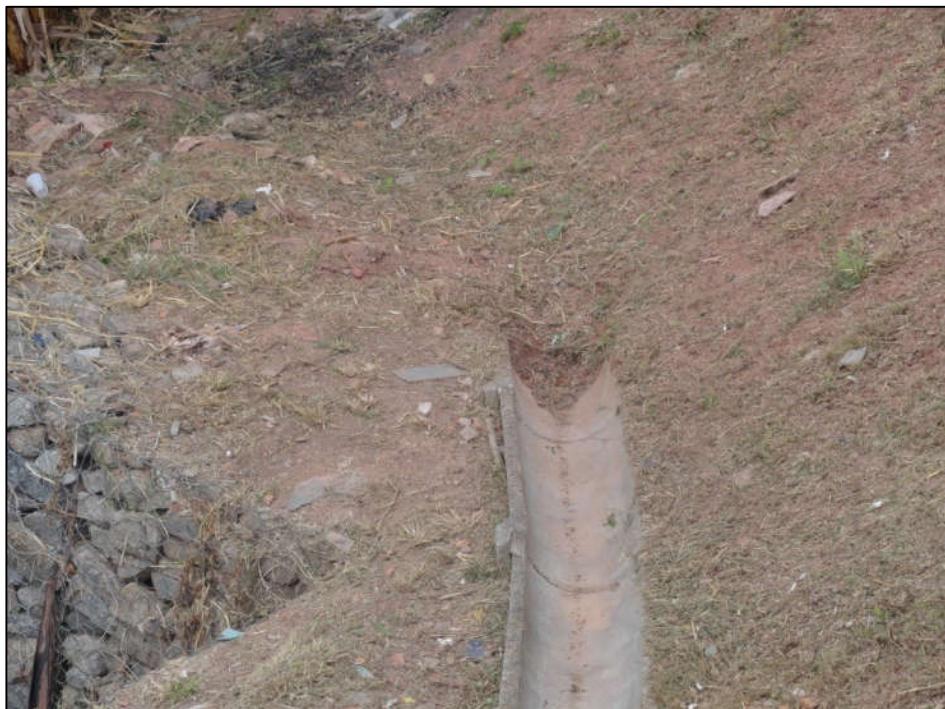
Foto FC-ITA-03-01.04: Detalhe do final da drenagem do aterro sem a devida destinação da água.

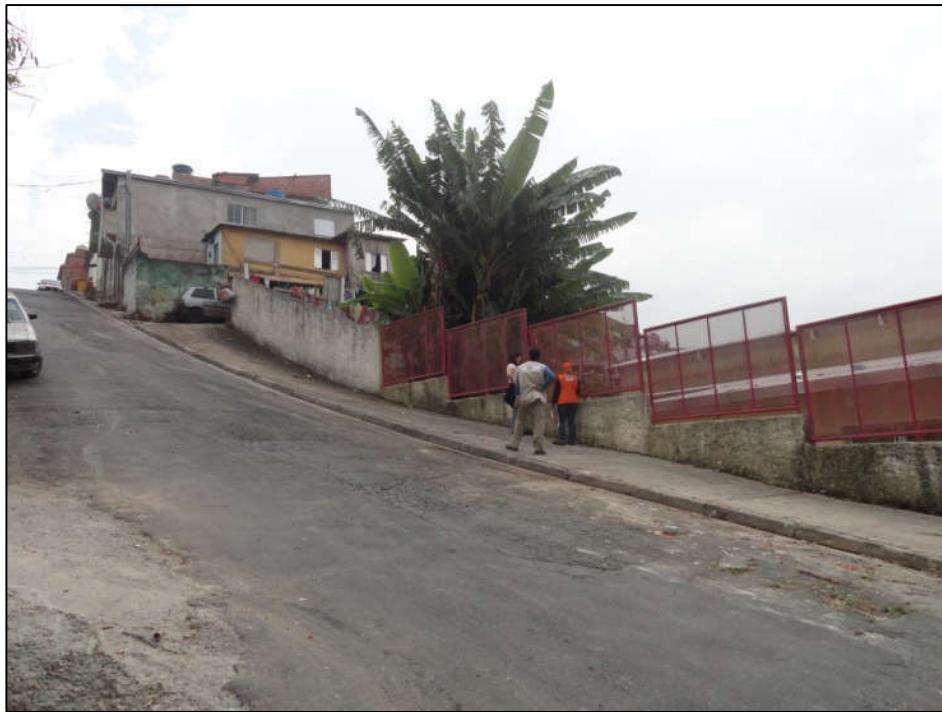
Foto FC-ITA-03-01.01: Vista de um trecho do setor na Rua Kingston. Notar a boa qualidade das moradias.

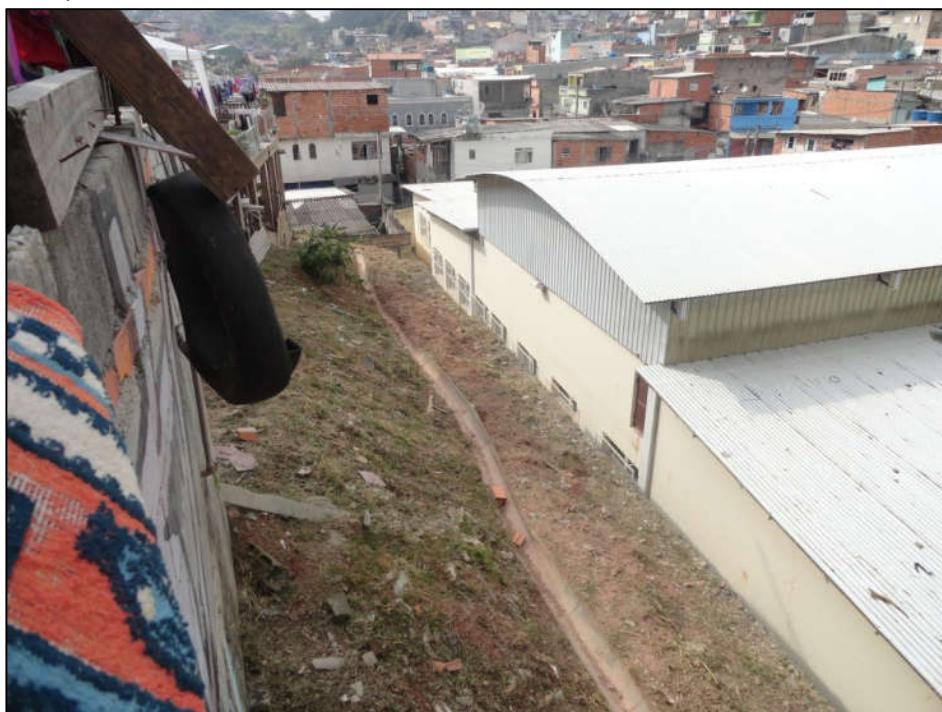
Foto FC-ITA-03-01.02: Trecho do setor mostrando nos fundos da escola com o retaludamento e muro de gabião. Ao fundo notar as outras moradias do setor.

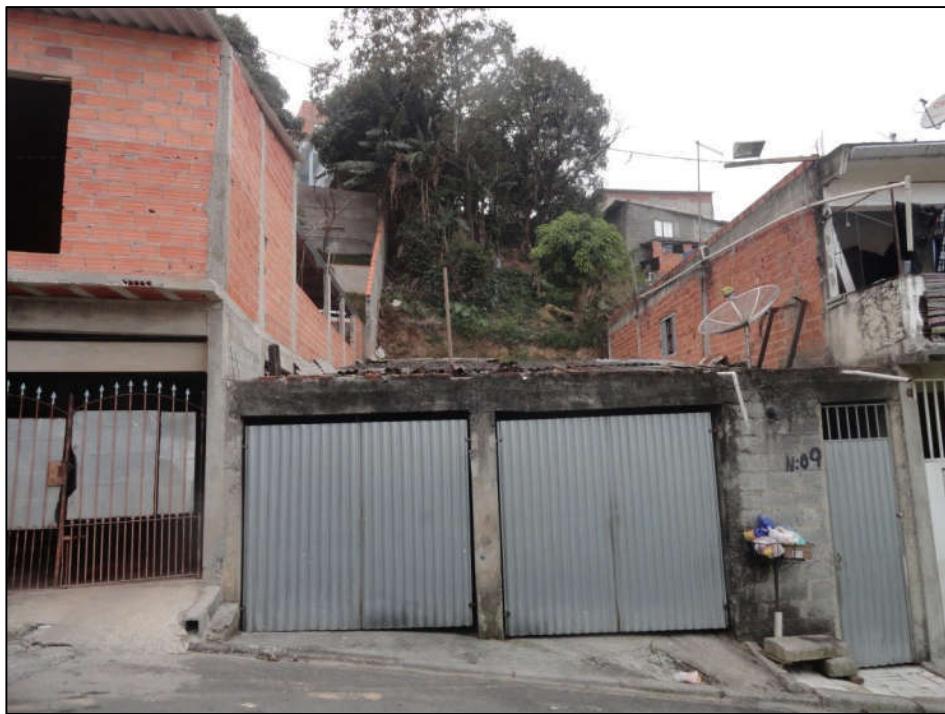
Foto FC-ITA-02-01.03: Único talude de corte ainda não ocupado em todo o setor.

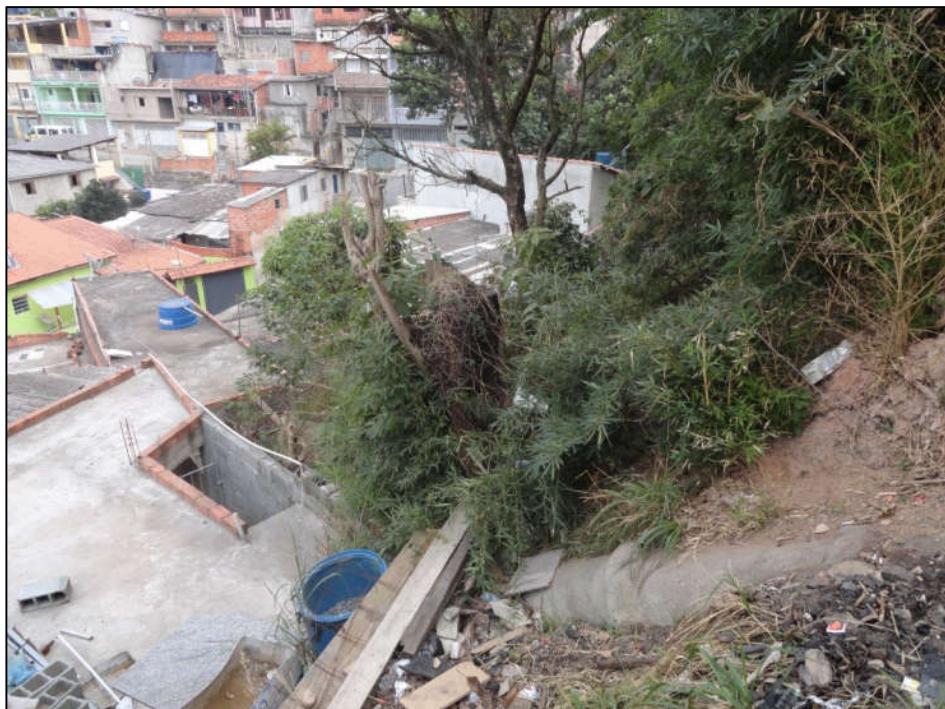
Foto FC-ITA-02-01.04: Detalhe do talude de corte mostrando no centro da foto a tubulação de drenagem de águas pluviais.

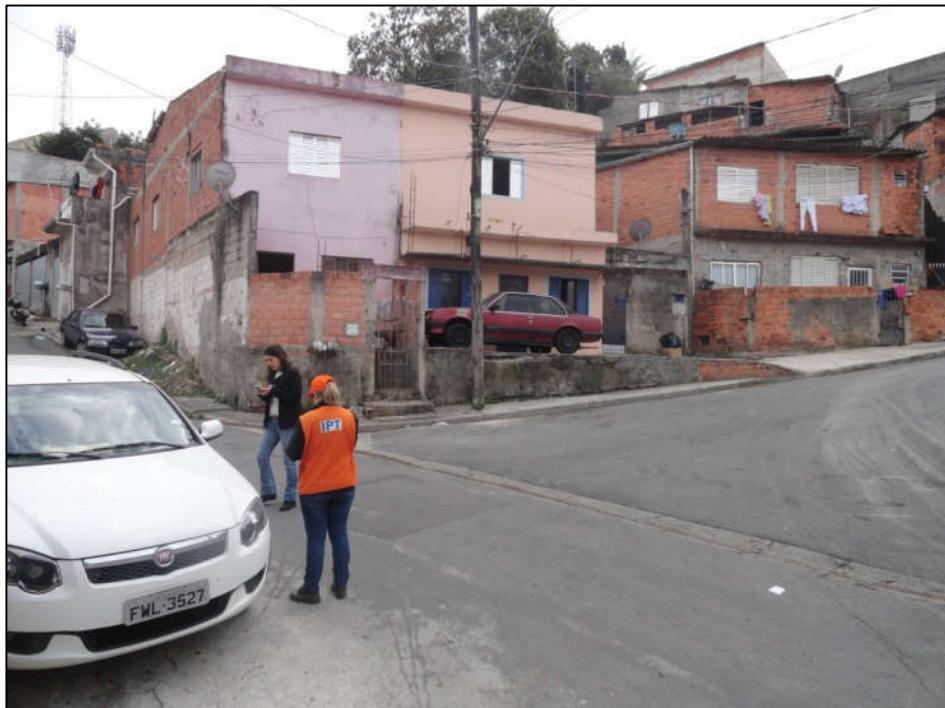
Foto FC-ITA-02-01.02: Trecho do setor mostrando a alta densidade da ocupação.

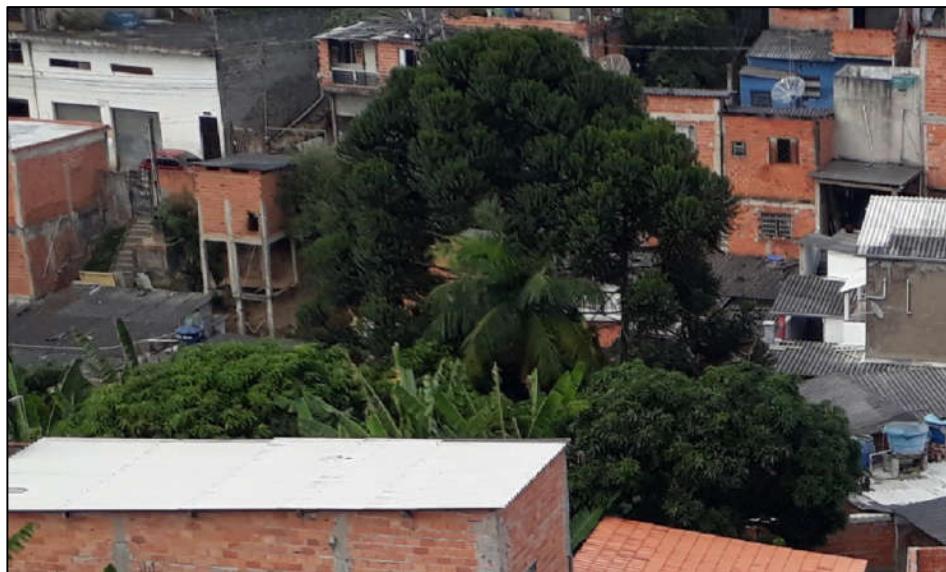
Foto FC-ITA-01-08-02.01: Vista do setor logo após as árvores. Nesse setor não foi possível fotografar o córrego pois não existe nenhum acesso a ele.

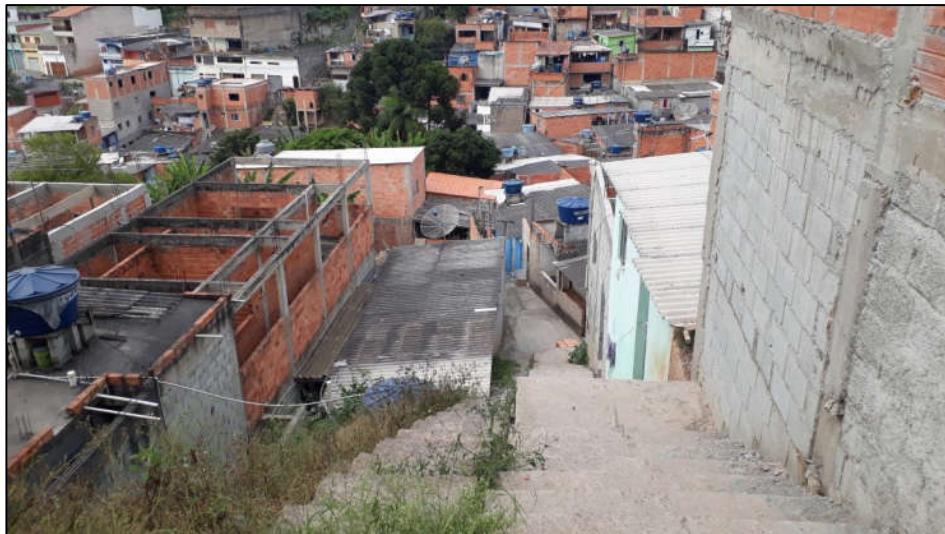
Foto FC-ITA-01-08-01.01: Vista do setor compreendido por apenas uma escadaria de acesso e ocupação bastante densa.

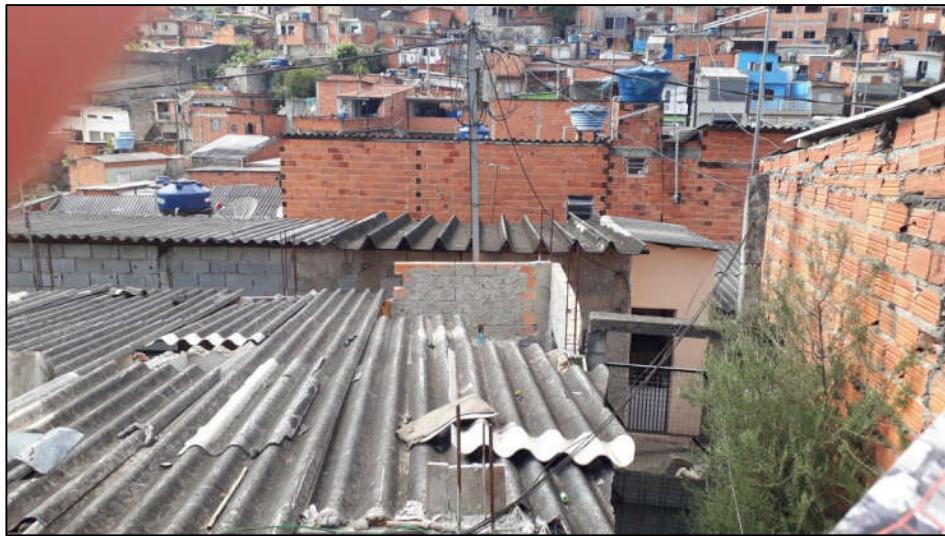
Foto FC-ITA-01-07-02.03: Vista dos telhados das moradias mostrando o grande adensamento da ocupação.

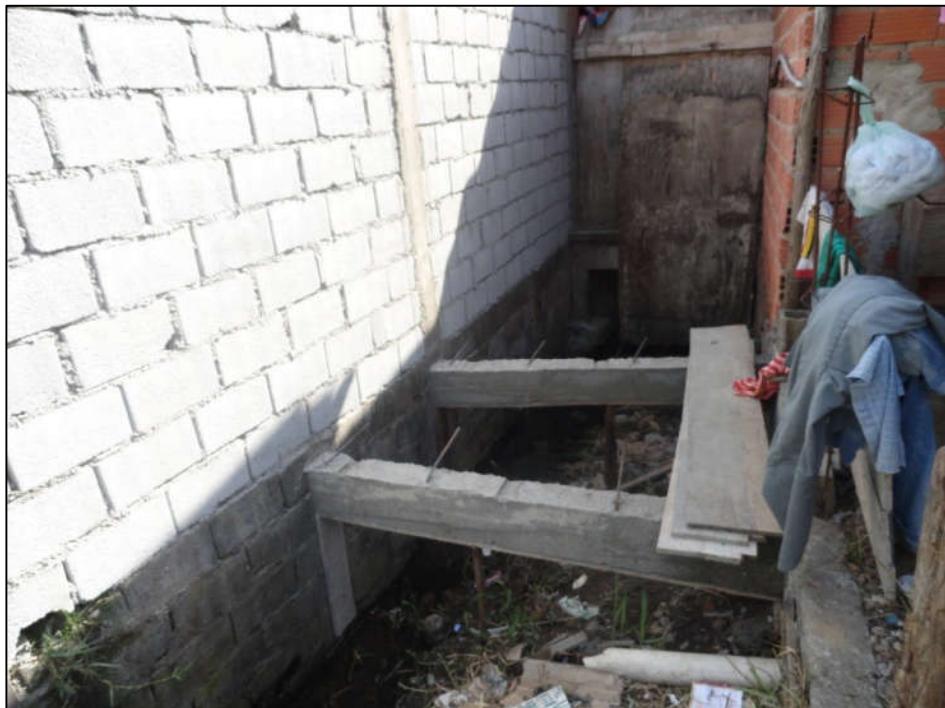
Foto FC-ITA-01-07-02.04: Trecho do córrego já ladeado por moradias.

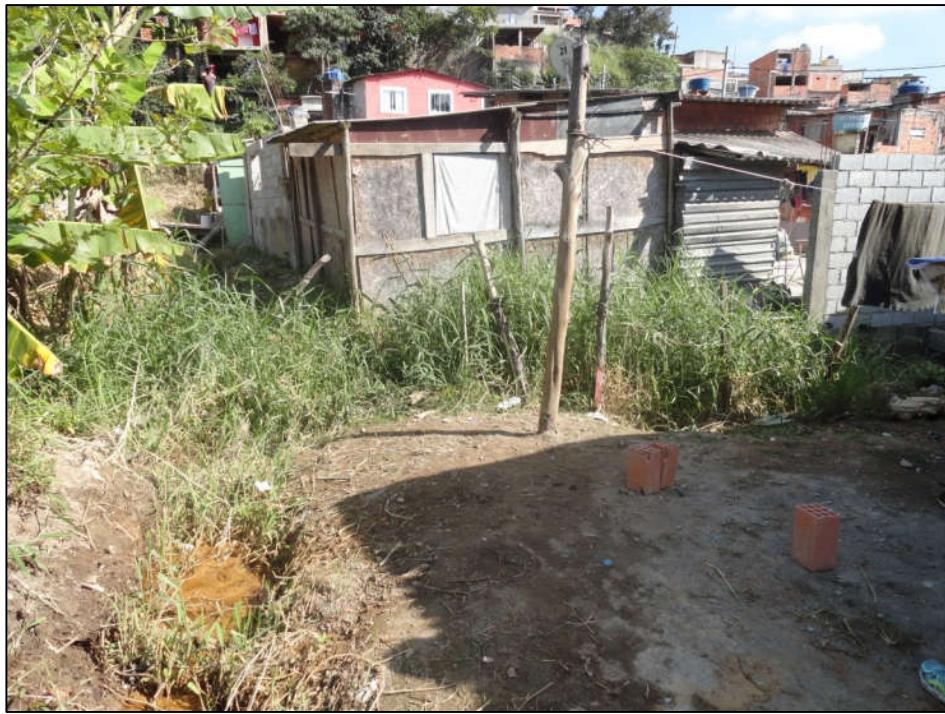
Foto FC-ITA-01-07-02.01: Vista do trecho superior a montante onde se observa as nascentes do córrego já poluídas.

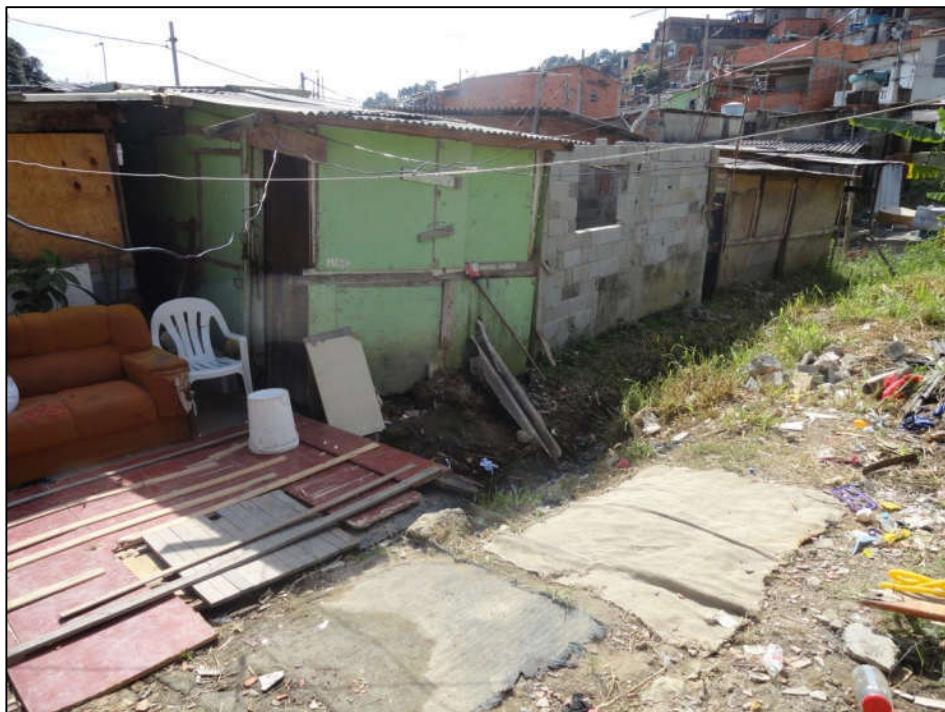
Foto FC-ITA-01-07-02.02: Outro trecho do córrego com moradia de madeira na sua margem. Local próximo às nascentes do córrego.

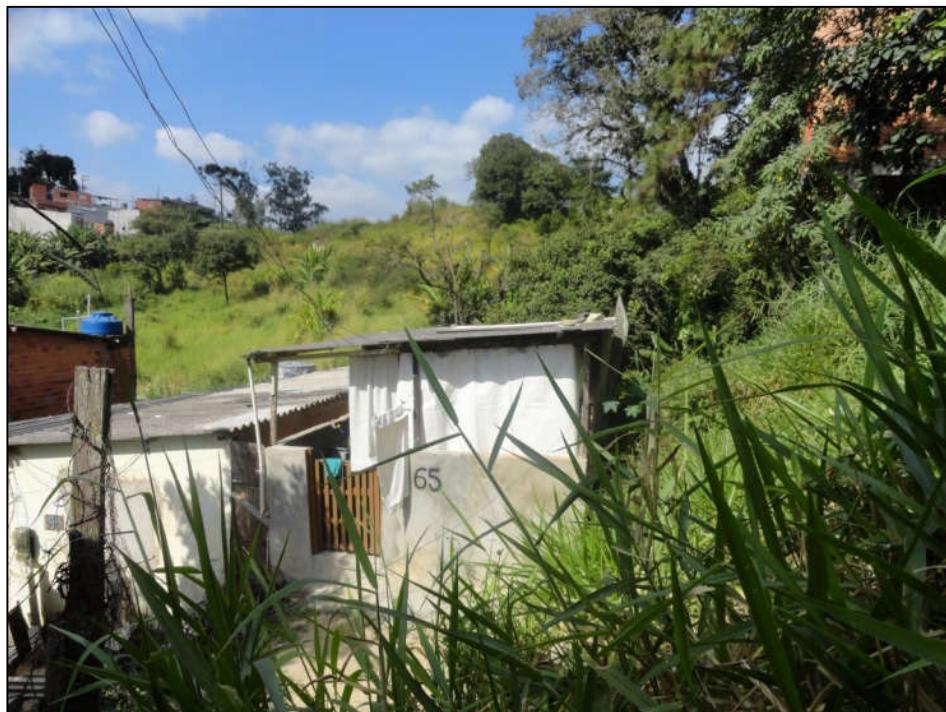
Foto FC-ITA-01-07-01.02: Detalhe da única moradia no este setor com talude de corte atrás.

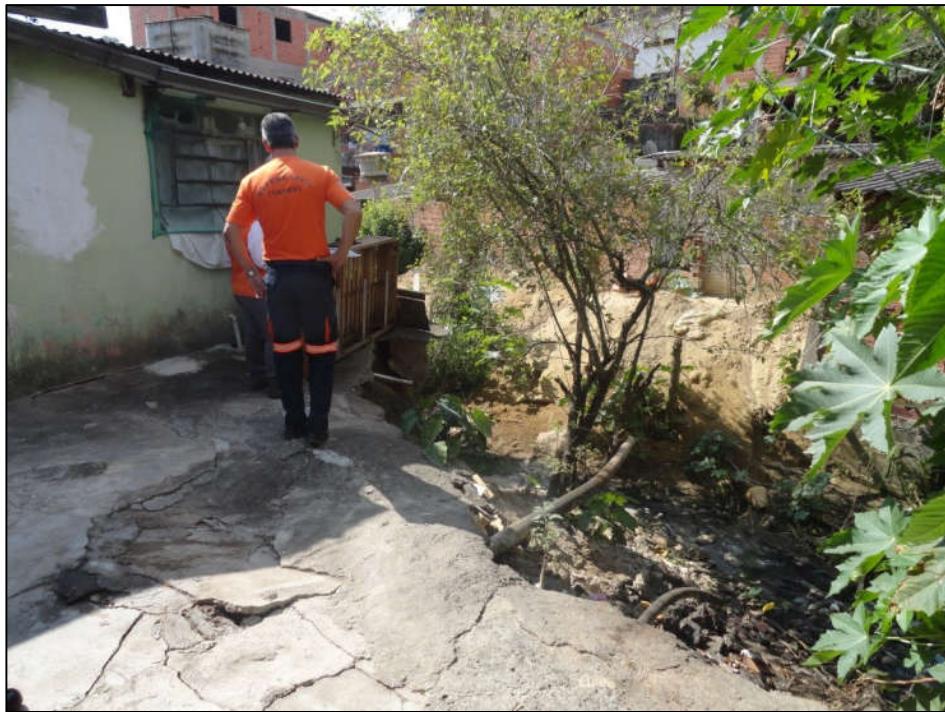
Foto FC-ITA-01-06.03: Vista do quintal de moradia tendo ao fundo a margem do córrego entulhada por solo e entulho.

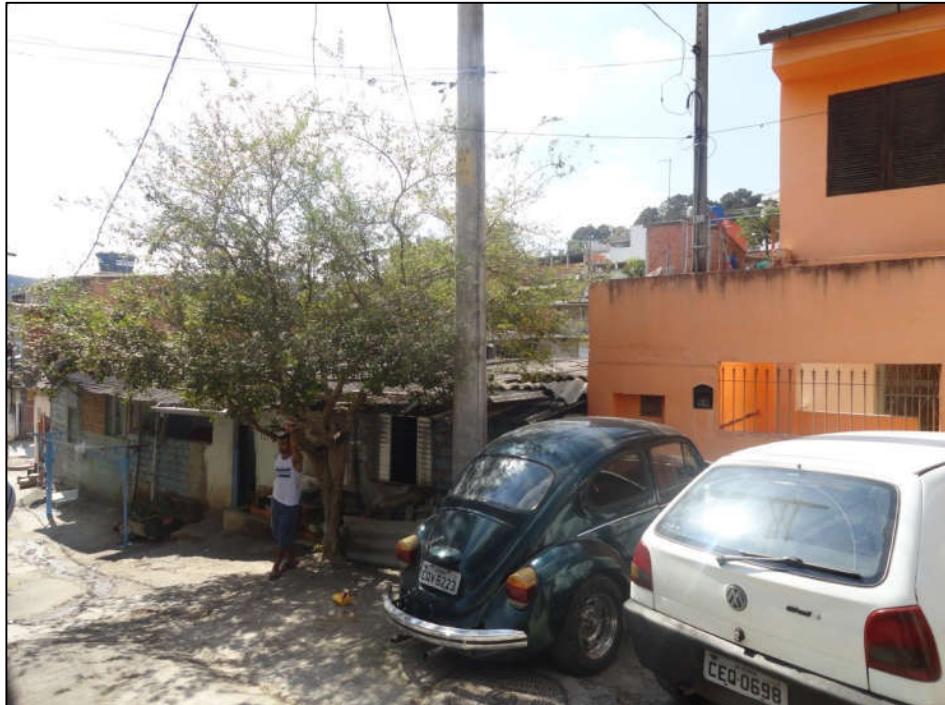
Foto FC-ITA-01-06.04: Vista de moradias que estão construidas sobre o canal.

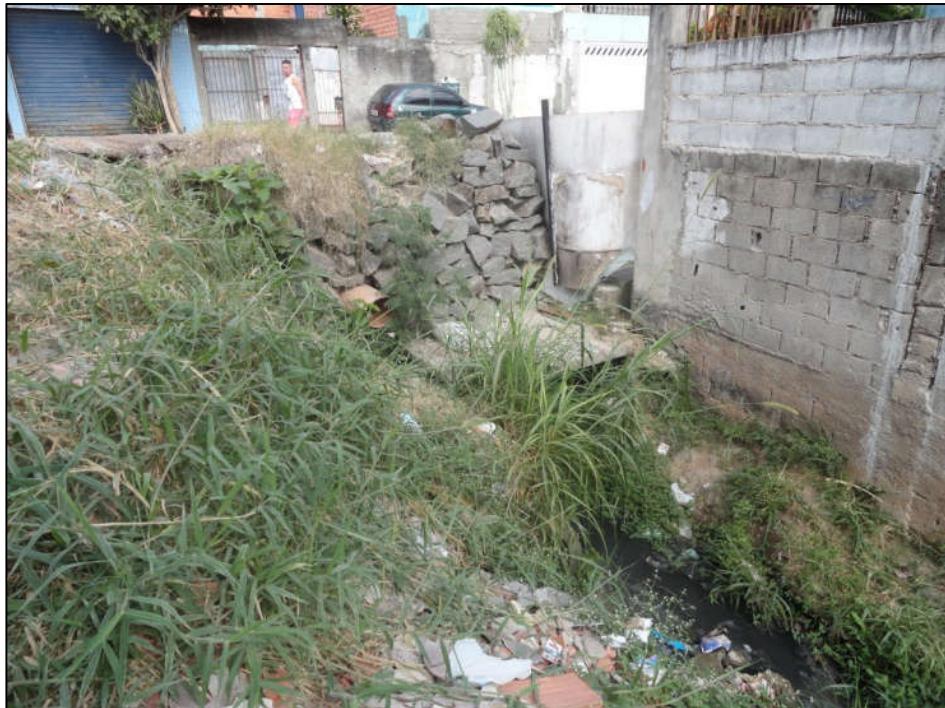
Foto FC-ITA-01-06.01: Vista da travessia de rua construída com blocos de rocha. Notar a altura do talude marginal do córrego.

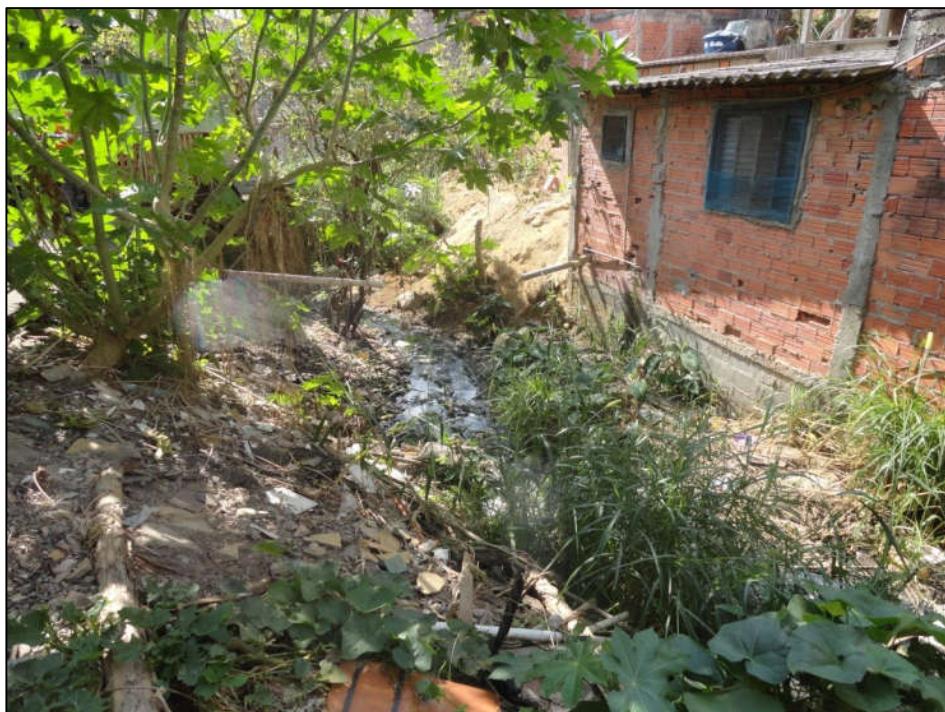
Foto FC-ITA-01-06.02: Trecho do córrego com moradia na sua margem. Um dos poucos locais onde é possível observar o córrego.

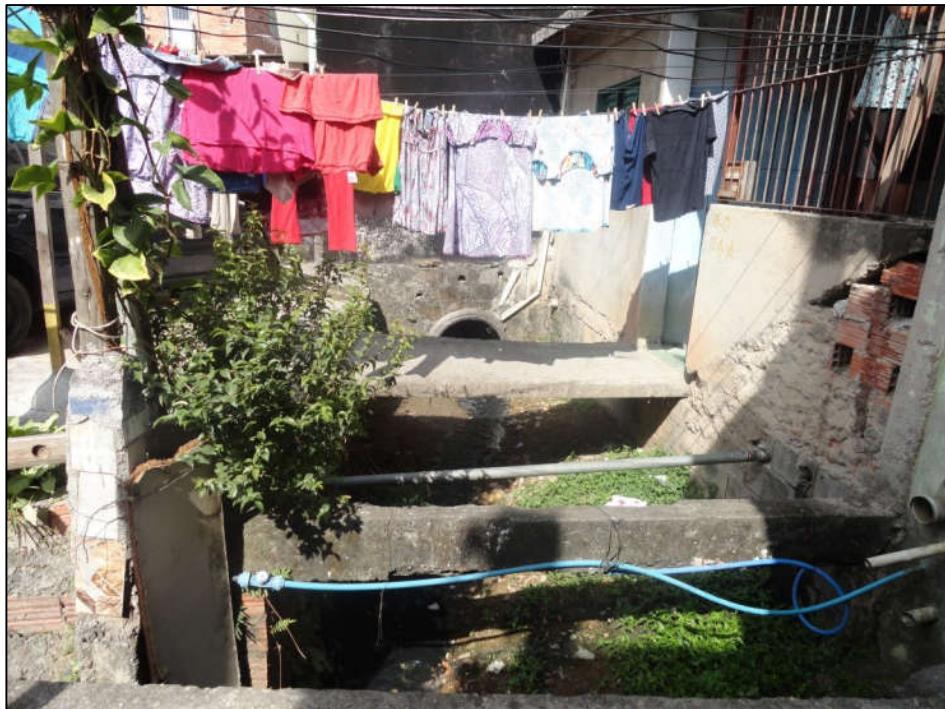
Foto FC-ITA-01-05.03: Vista de pequeno trecho do córrego com moradias ao lado do canal.

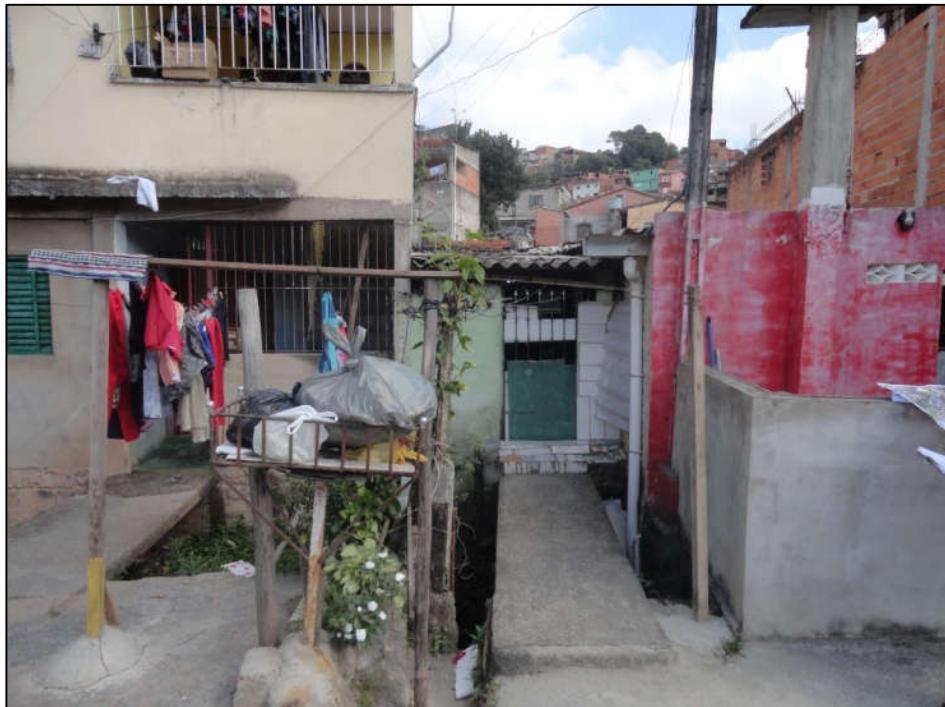
Foto FC-ITA-01-05.04: Vista de moradias que estão construidas sobre o canal.

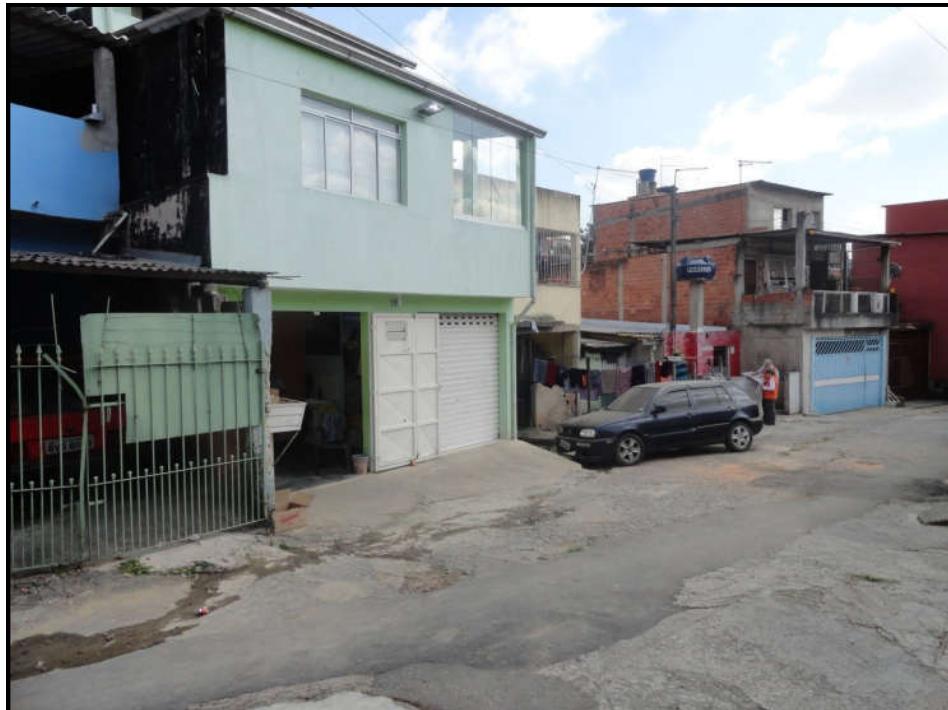
Foto FC-ITA-01-05.01: Vista da rua onde no meio está o córrego completamente tamponado.

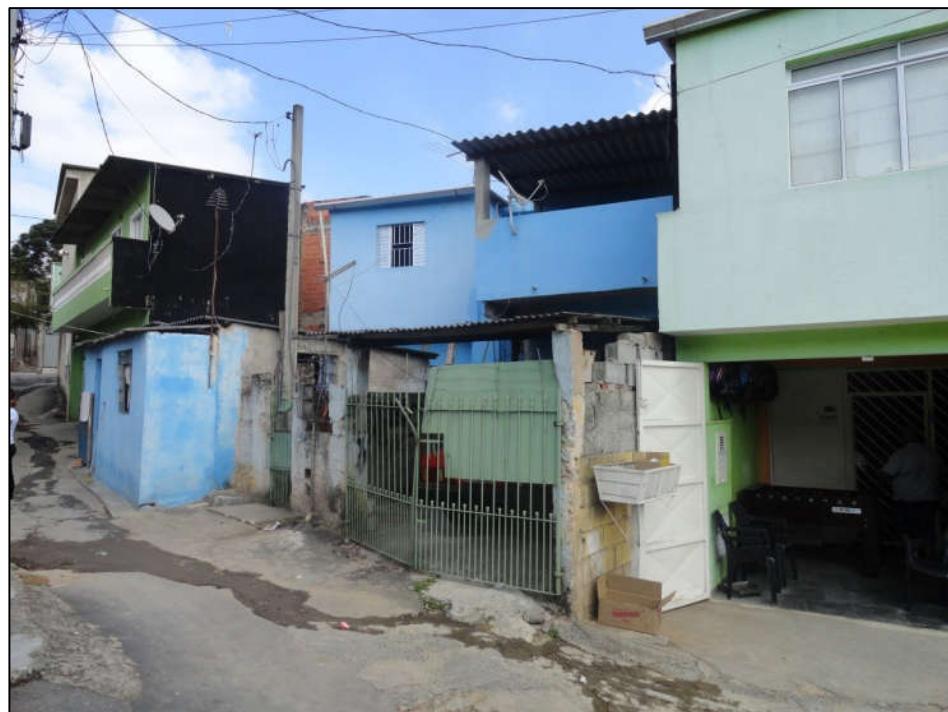
Foto FC-ITA-01-05.02: Detalhe da rua sob a qual corre o córrego aqui completamente tamponado.

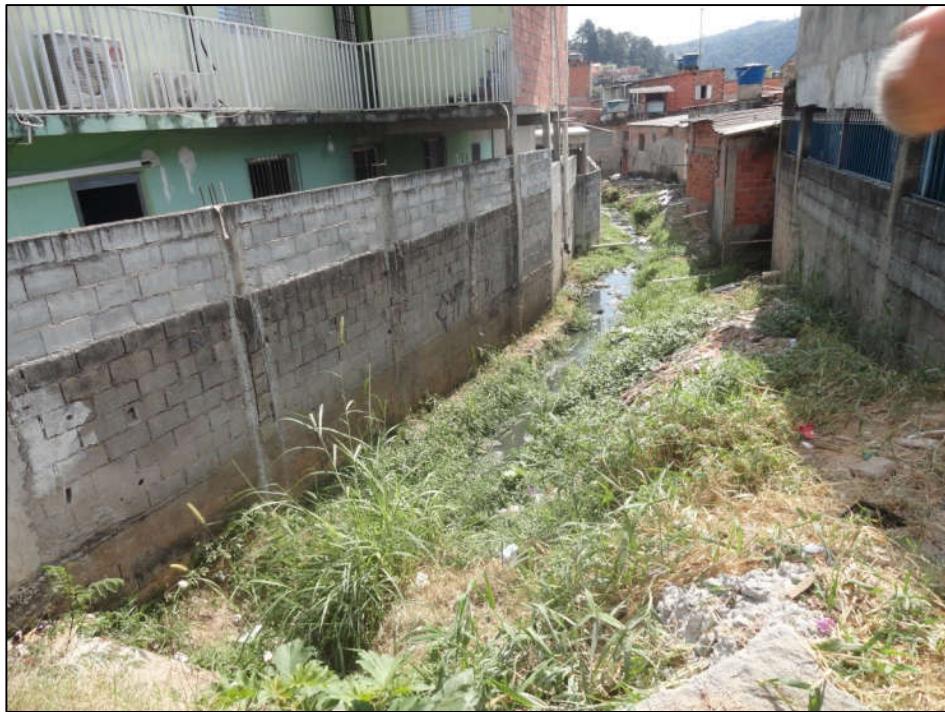
Foto FC-ITA-01-04.03: Vista do córrego com moradia ao lado do canal.

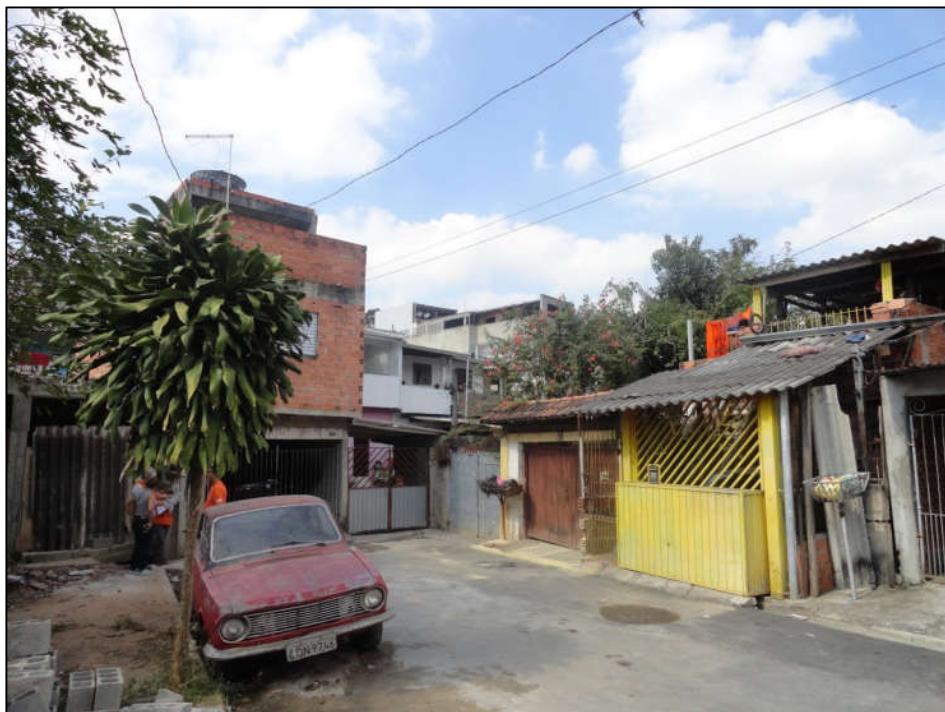
Foto FC-ITA-01-04.04: Vista de moradias que estão construídas sobre o canal.

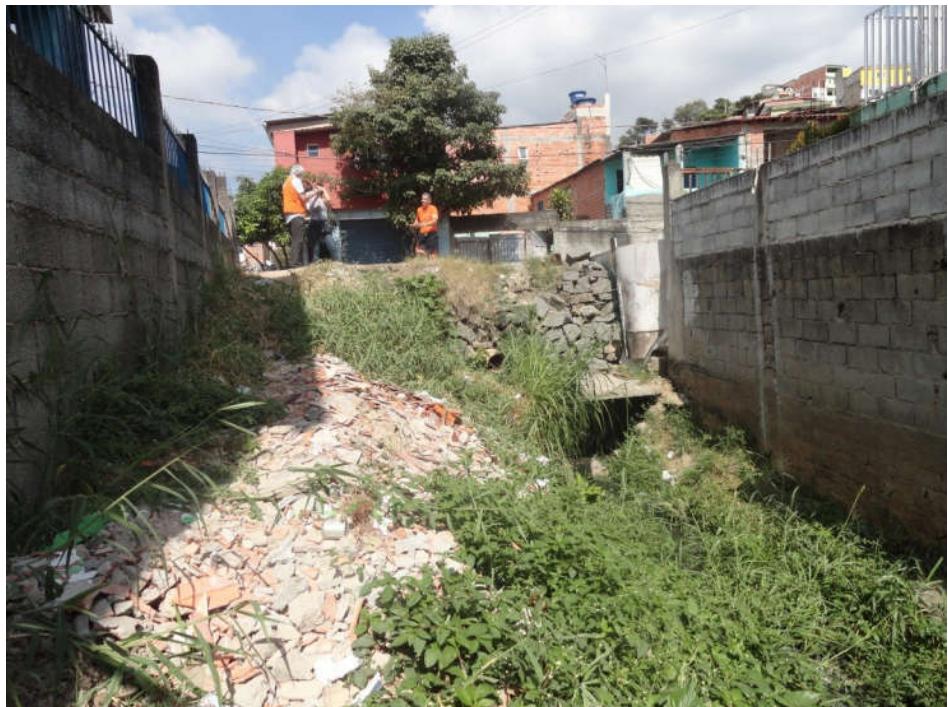
Foto FC-ITA-01-04.01: Vista da travessia do córrego entre os setores ITA-01-05 (ao fundo) e ITA-01-04 (no primeiro plano). Notar o volume de entulho lançado na margem do córrego.

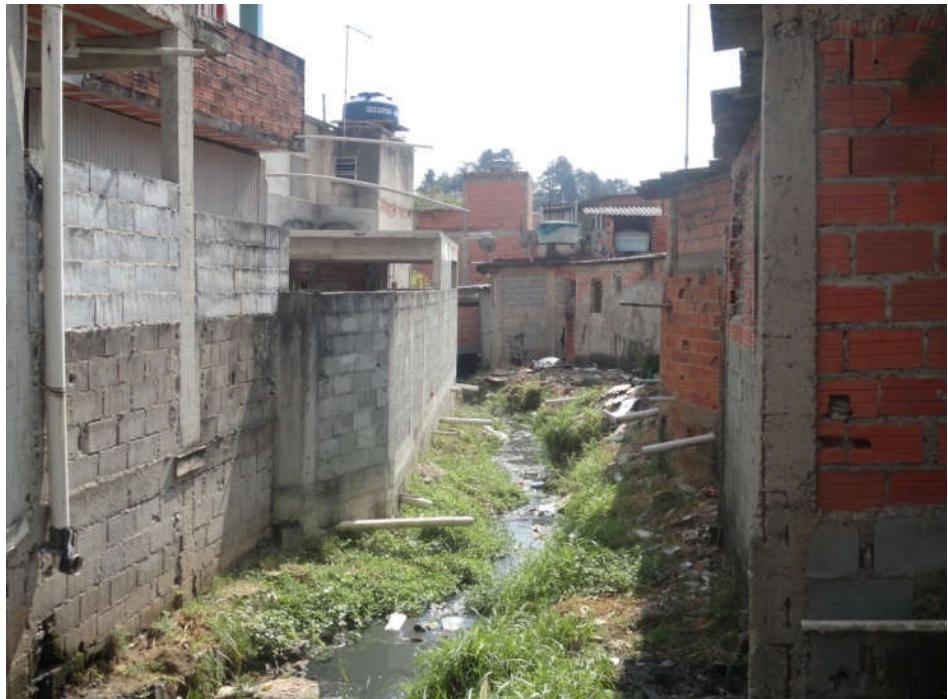
Foto FC-ITA-01-04.02: Detalhe do córrego com margens ocupadas por moradias e com vegetação dentro do canal. Observar a grande quantidade de tubos que lançam águas pluviais e esgoto no córrego.

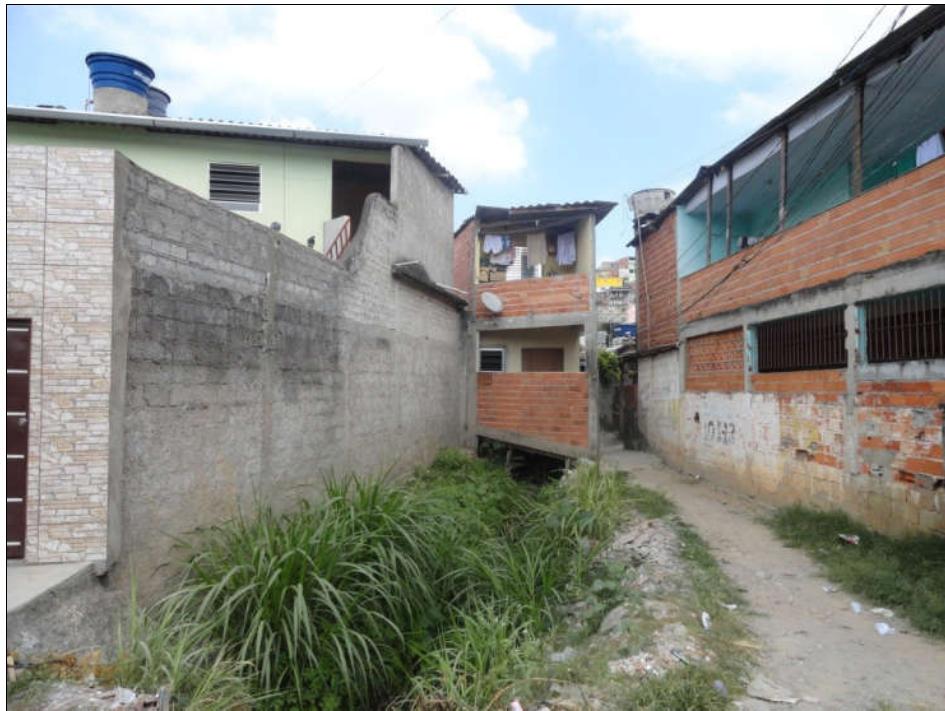
Foto FC-ITA-01-03.03: Vista do córrego com moradia sobre o canal.

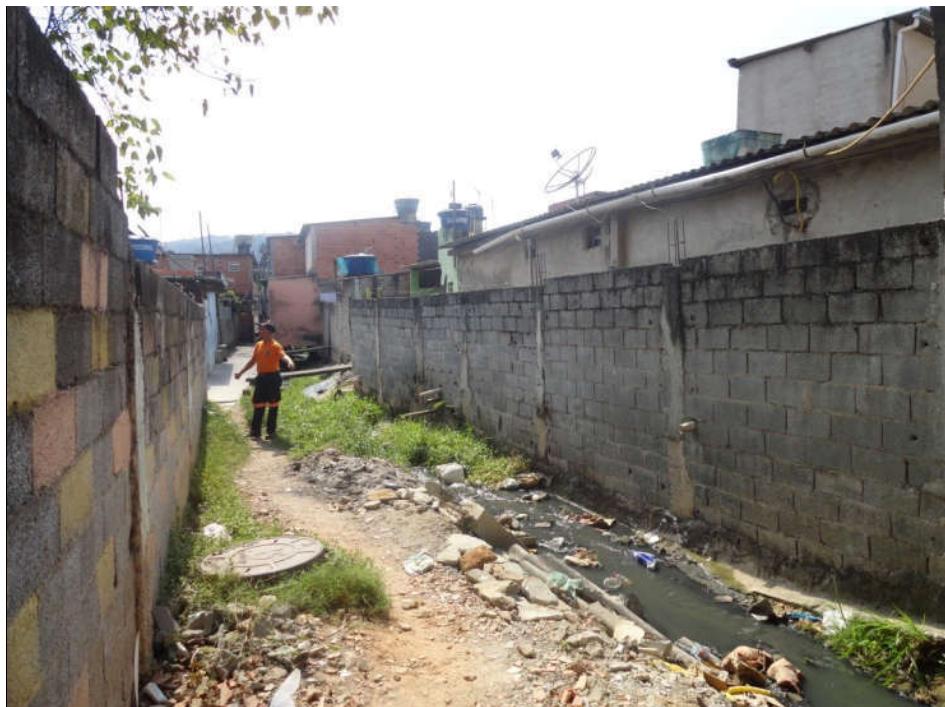
Foto FC-ITA-01-03.04: Vista do córrego mostrando as moradias ocupando as margens. Notar poço de visita da rede de esgotos do lado esquerdo da foto.

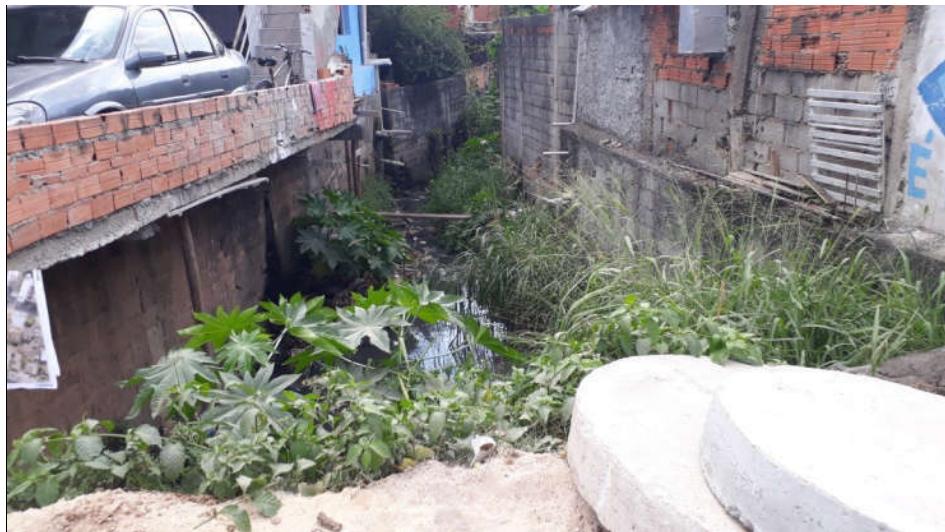
Foto FC-ITA-01-03.02: Detalhe do córrego com margens ocupadas por moradias e grande quantidade de vegetação dentro do canal. Observar a grande quantidade de tubos que lançam águas pluviais e esgoto no córrego.
