## PMRR ITAPEVI - 2018

Prefeitura: Itapevi	Área: ITA-03	Nome: Jardim São Luiz II	Setor: ITA-03-02
Data: 25/05/2018		Coordenadas: 304300 / 7395312	
Localização da Área: Rua Pedro Pereira Leite			
Equipe: Eduardo S. de Macedo, Guilherme Cortez, Marcela P. P. Guimarães (IPT) / Luciana Barzi (Prefeitura)			
<b>DIAGNÓSTICO DO SETOR</b>			
<p>Este setor localiza-se na margem esquerda do córrego Barueri Mirim onde as moradias estão instaladas na margem esquerda e cobrem o canal.</p> <p>As moradias são de alvenaria, com médio a baixo padrão construtivo, as vias são pavimentadas e não existe sistema de drenagem superficial. A área encontra-se totalmente impermeabilizada.</p> <p>O canal é retificado, retílineo, com largura máxima de 3 m e altura do talude marginal é de 1,5 m. As moradias estão localizadas ao lado e sobre o eixo do canal.</p> <p>Segundo informações de moradores a altura de inundação alcança 1 m na rua e nos quintais das moradias e 0,3 m dentro das moradias.</p> <p>Foi observada a presença de assoreamento (lixo e entulho).</p>

**ÁREA ITA – 03 JARDIM SÃO LUIZ II**

**ÁREA ITA – 02 JARDIM SÃO LUIZ I**

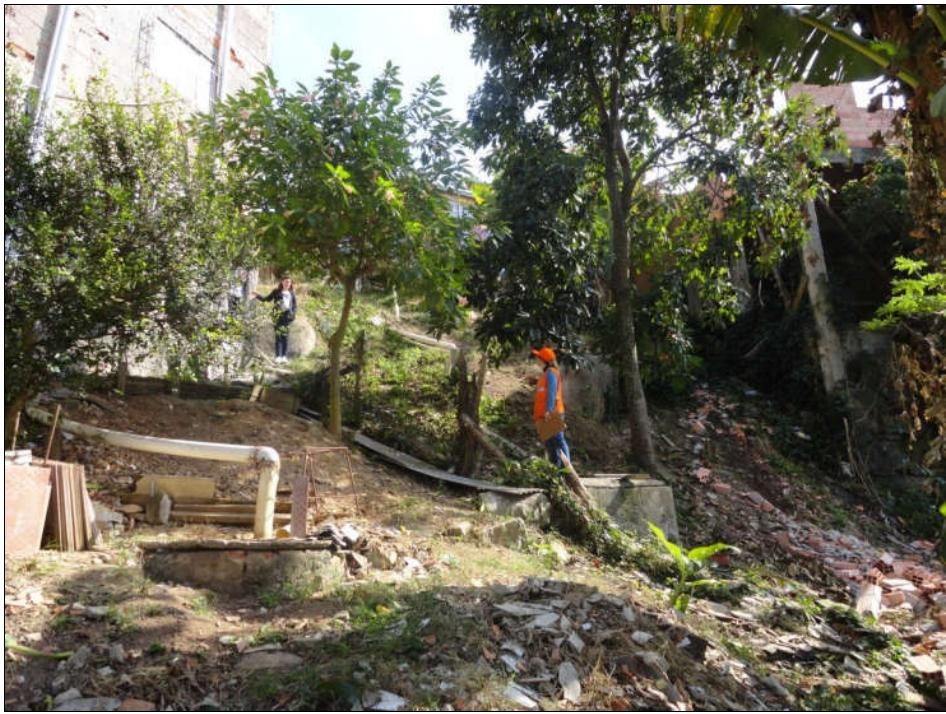
Foto FC-ITA-01-02.03: Vista do talude de aterro com duas fossas instaladas.

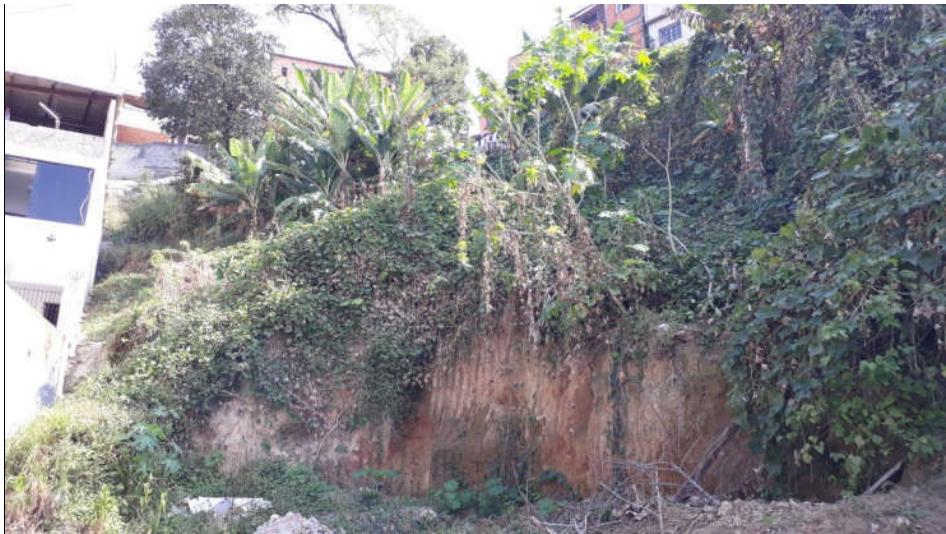
Foto FC-ITA-01-02.04: Talude de corte localizado na base da encosta já em frente à rua Vitória de Santo Antão.

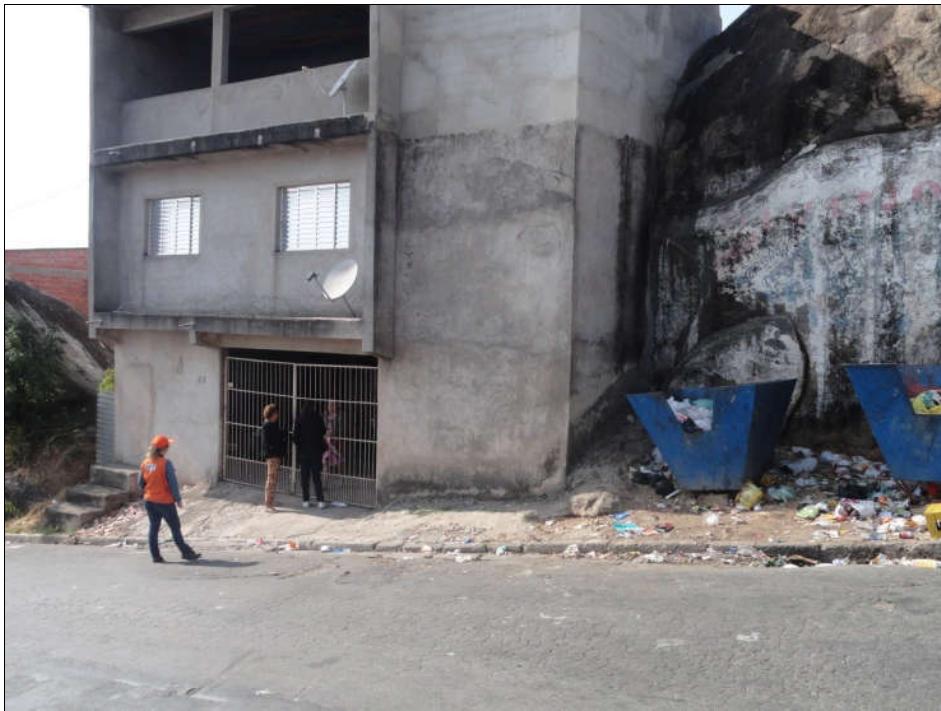
Foto FC-ITA-01-02.01: Vista de dois grandes blocos de rocha (matacão) que ocorrem na área (esquerda e direita na foto), mas que estão estáveis.

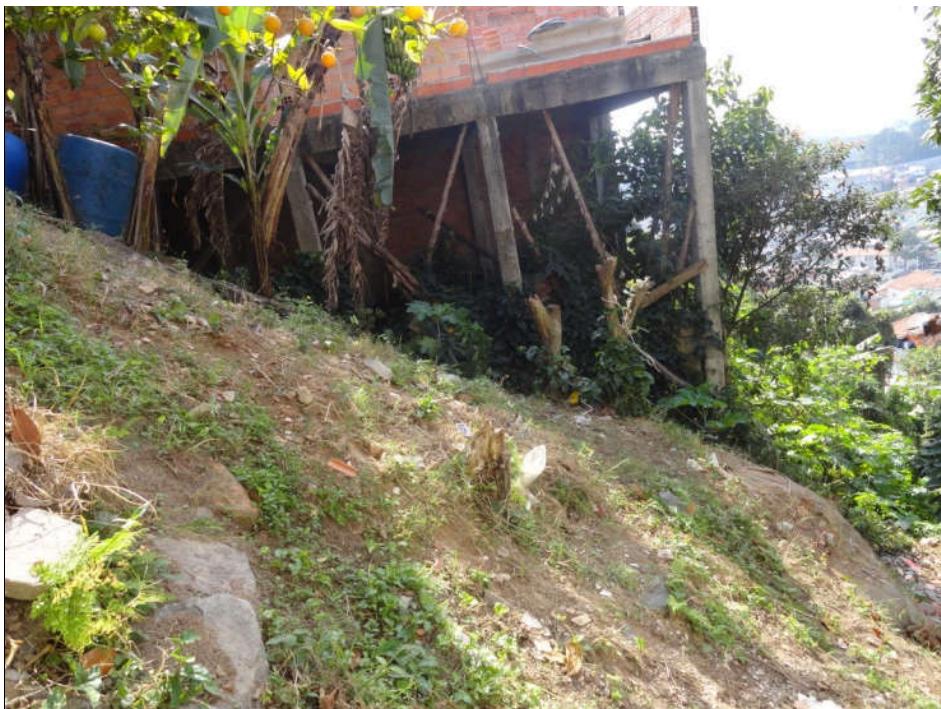
Foto FC-ITA-01-02.02: Detalhe do talude com aterro. Notar no canto inferior esquerdo pequeno bloco de rocha imerso no solo.

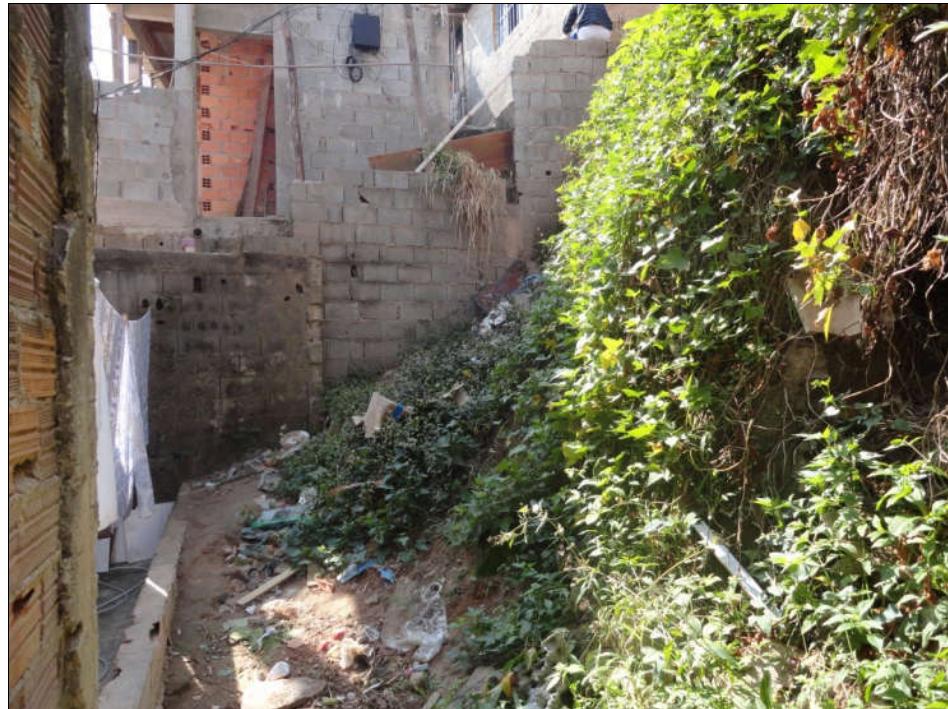
Foto FC-ITA-01-01-03.01: Notar a proximidade da moradia ao talude de corte e a inclinação deste. Embaixo da vegetação encontra-se bloco de rocha de dimensões métricas.

<b>GRAU DE RISCO:</b> R-3 (RISCO ALTO) - ESCORREGAMENTO			
<b>NÚMERO DE MORADIAS NO SETOR:</b> 01

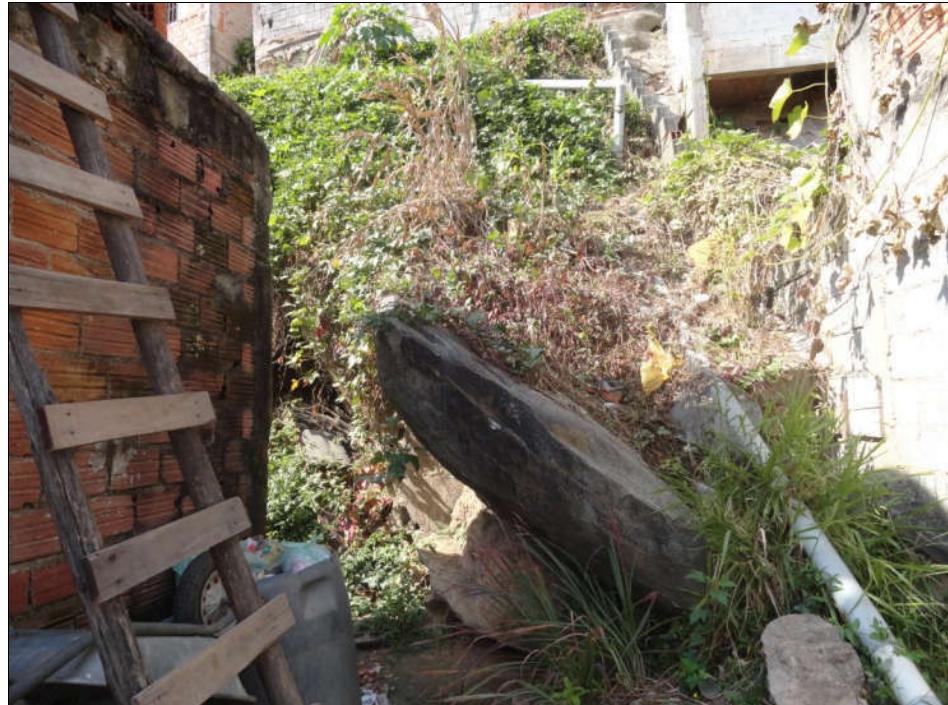
Foto FC-ITA-01-01-03.02: Detalhe de dois blocos de rocha embriados na lateral do terreno e na base do talude de corte. Notar a proximidade com a moradia.

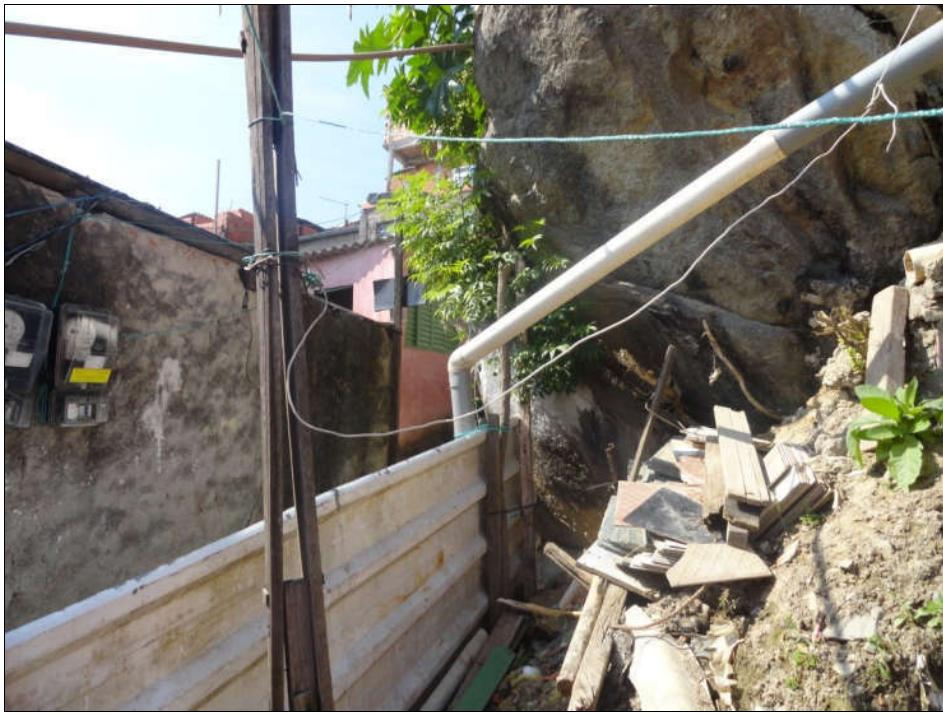
Foto FC-ITA-01-01-02.03: Base do bloco de rocha (matacão) que sustenta as caixas d'água. Notar a proximidade com as moradias do entorno.

Em tais condições pode ocorrer movimento do bloco de rocha e escorregamento do talude de corte tanto pela questão do sobre peso como quando da ocorrência de chuvas intensas e prolongadas.			
<b>GRAU DE RISCO: R-3 (RISCO ALTO) - ESCORREGAMENTO</b>			
<b>NÚMERO DE MORADIAS NO SETOR: 03</b>

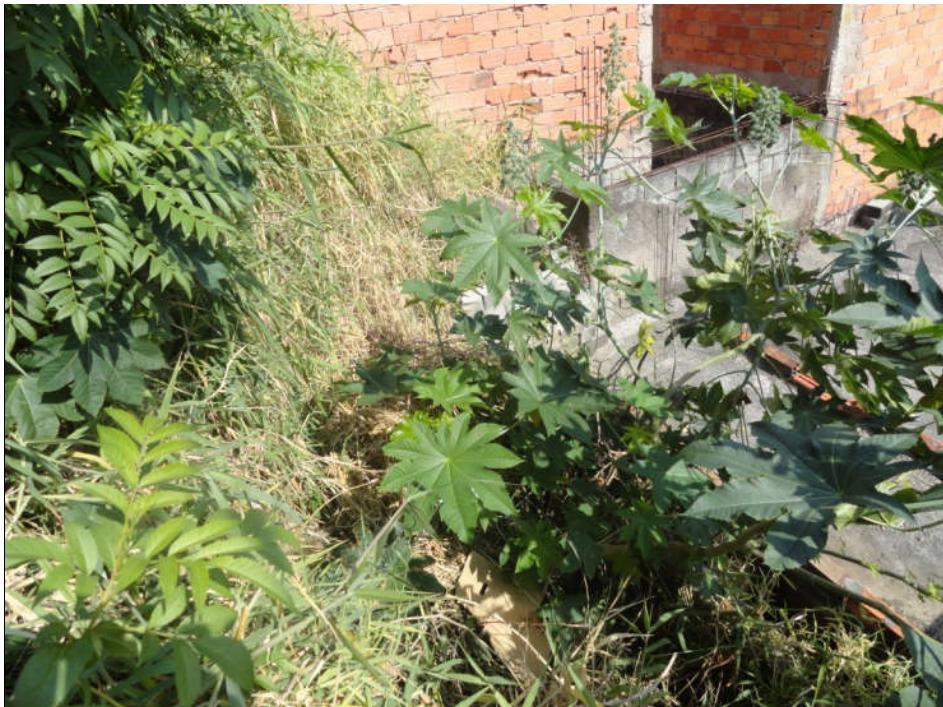
Foto FC-ITA-01-01-02.04: Situação do talude de corte nos fundos da moradia.

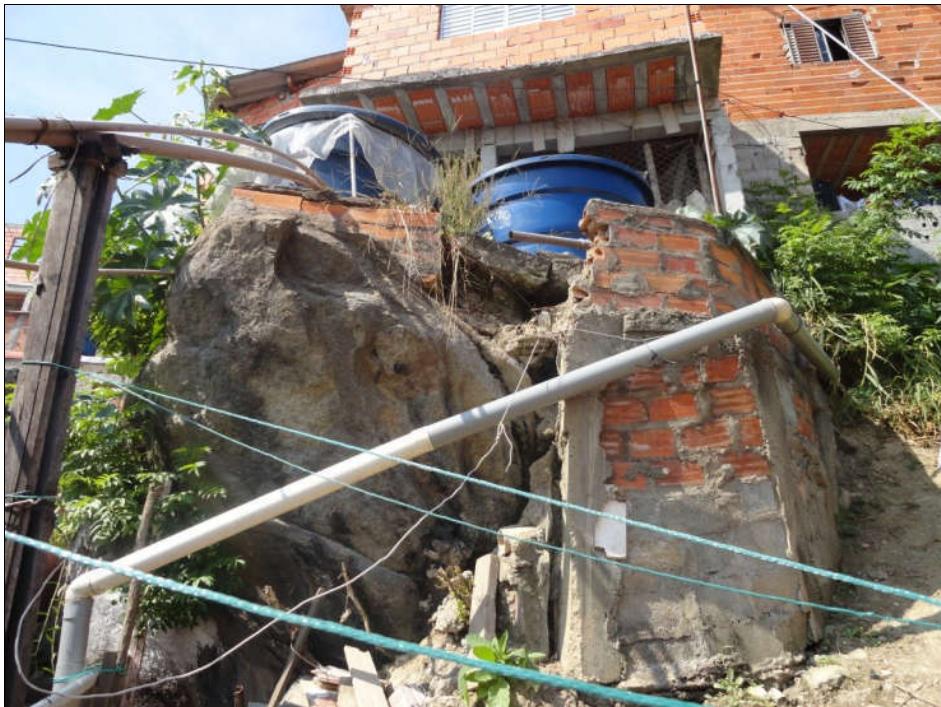
Foto FC-ITA-01-01-02.01: As duas caixas d'água instaladas sobre laje já rompida sobre bloco de rocha.

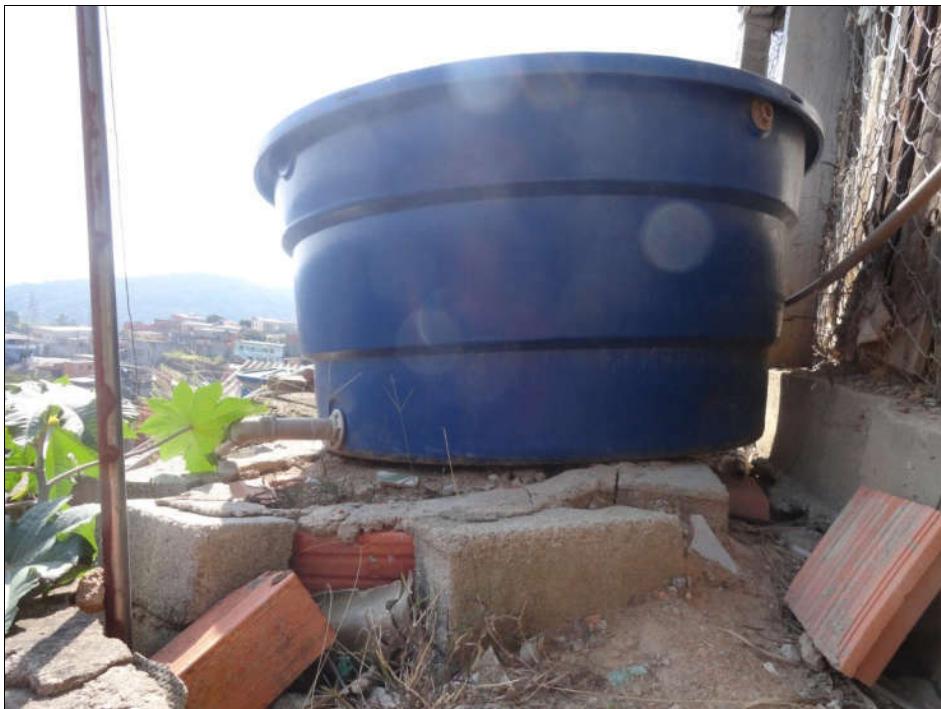
Foto FC-ITA-01-01-02.02: Caixa d'água sobre laje com problemas construtivos.

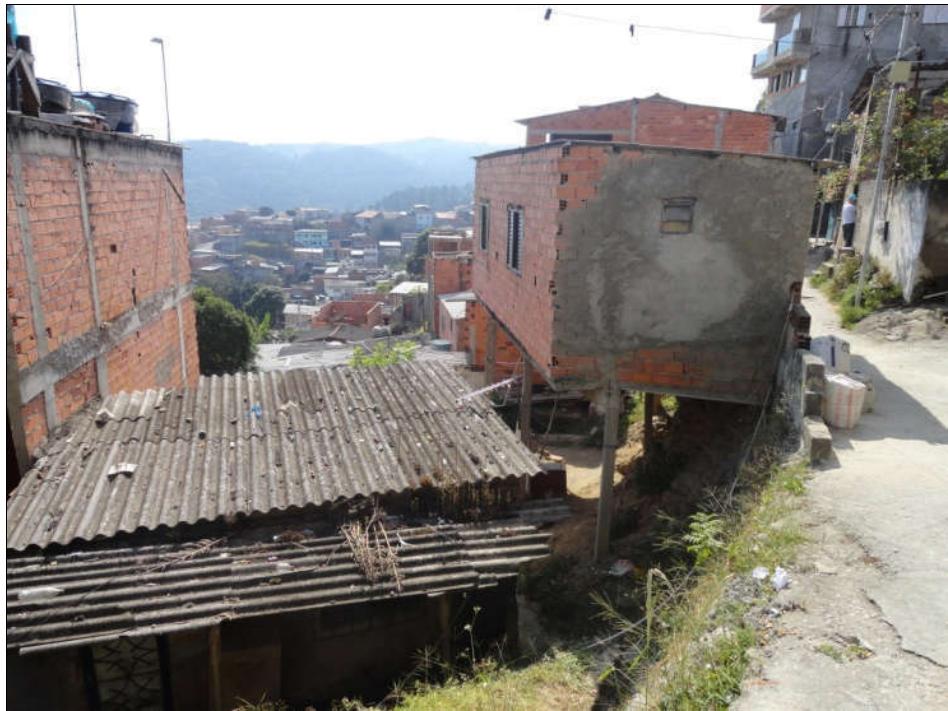
Foto FC-ITA-01-01-01.03: Situação de moradia com padrão construtivo em pilotis.

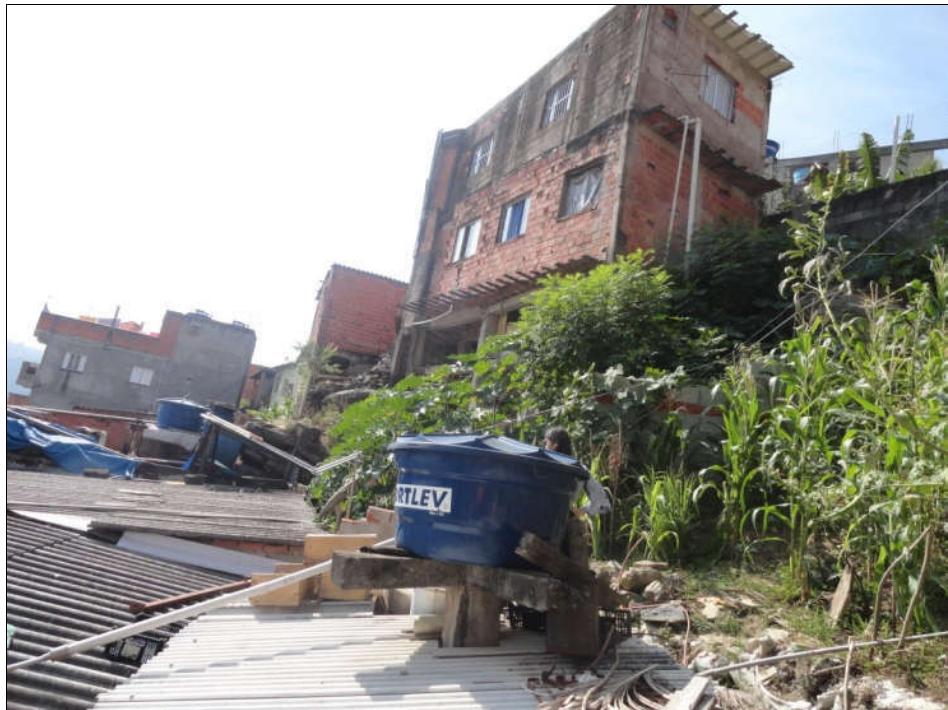
Foto FC-ITA-01-01-01.04: Moradias encostadas nos taludes de corte. Notar a alta densidade da ocupação.

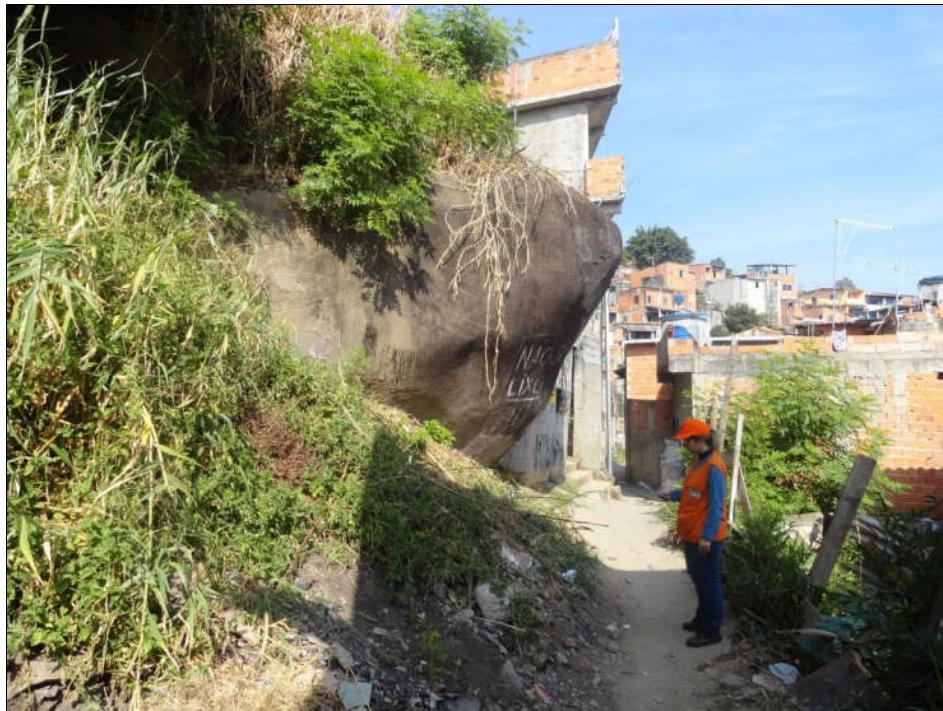
Foto FC-ITA-01-01-01.01: Vista de um dos blocos de rocha (matacão) que ocorrem na área, mas que estão estáveis.

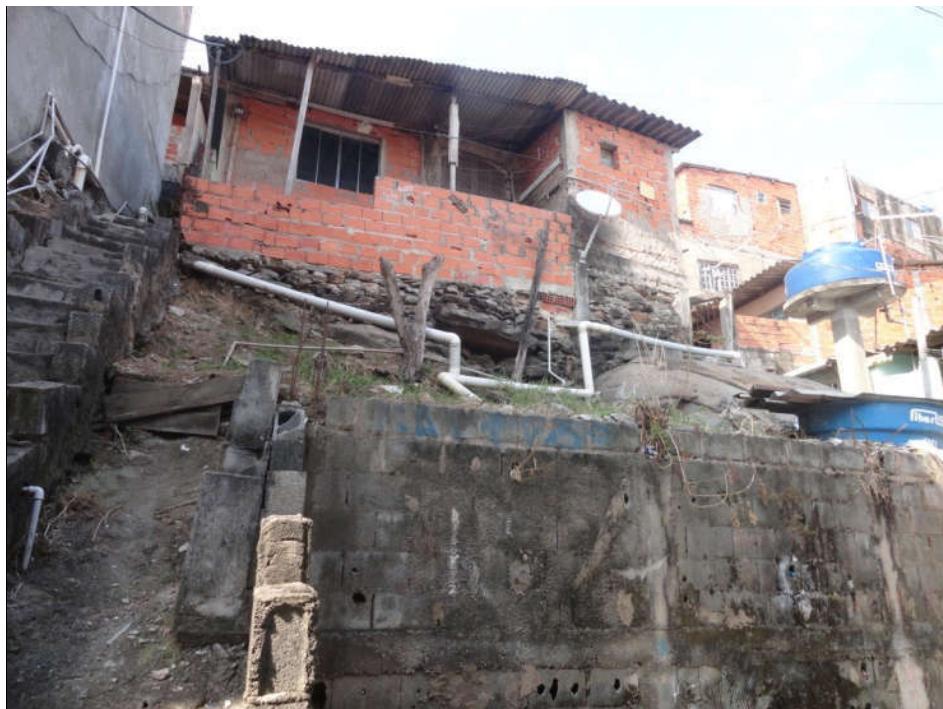
Foto FC-ITA-01-01-01.02: Detalhe do talude com muro de contenção e moradia a montante, ambos estáveis.
