PMRR ITAPEVI - 2018

Prefeitura: Itapevi	Área: ITA-05	Nome: Cohab A – Rua Japi
Localização da Área: Rua Japi / Rua Macachas.		
Coordenadas: 301225/ 7393128		
Equipe: Eduardo S. de Macedo, Guilherme Cortez, Marcela P. P. Guimarães (IPT) / Claudio Santos da Silva, Claudek Gomes da Silva (COMPDEC)

ÁREA ITA – 05 COHAB A - RUA JAPI

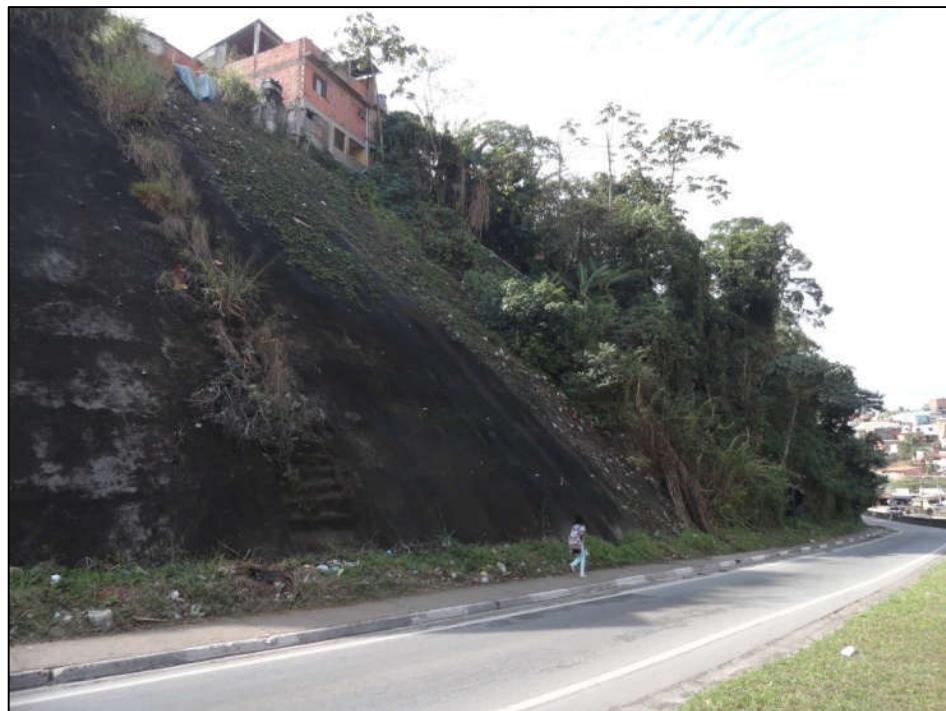
Foto FC-ITA-04-09.03: Vista do setor (parte alta). As moradias do setor estão localizadas depois da obra na encosta.

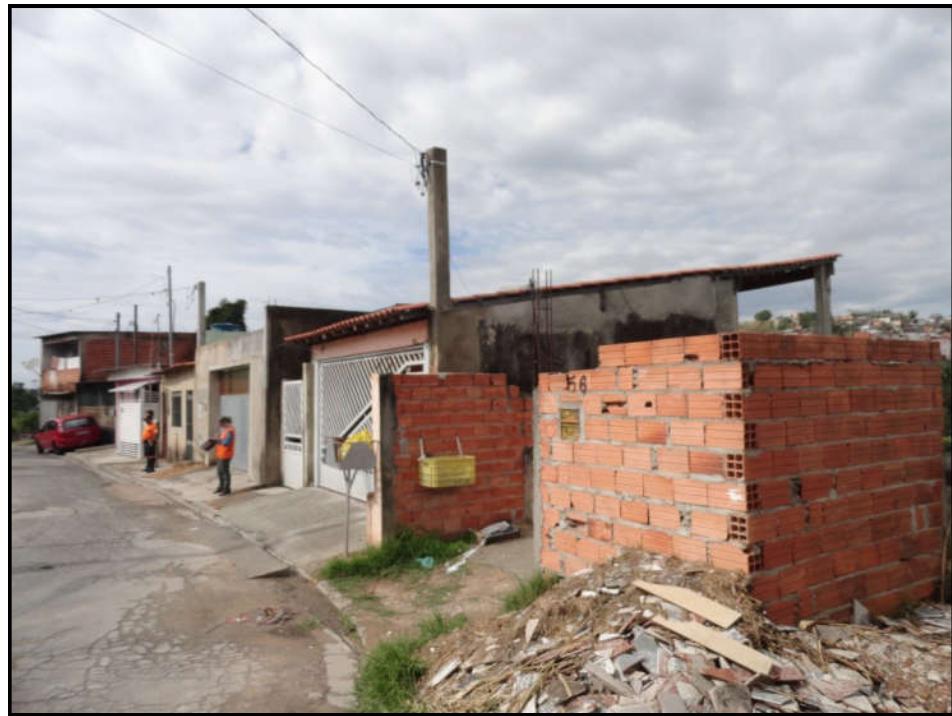
Foto FC-ITA-04-09.01: Vista do trecho superior do setor com rua asfaltada e moradias em alvenaria.

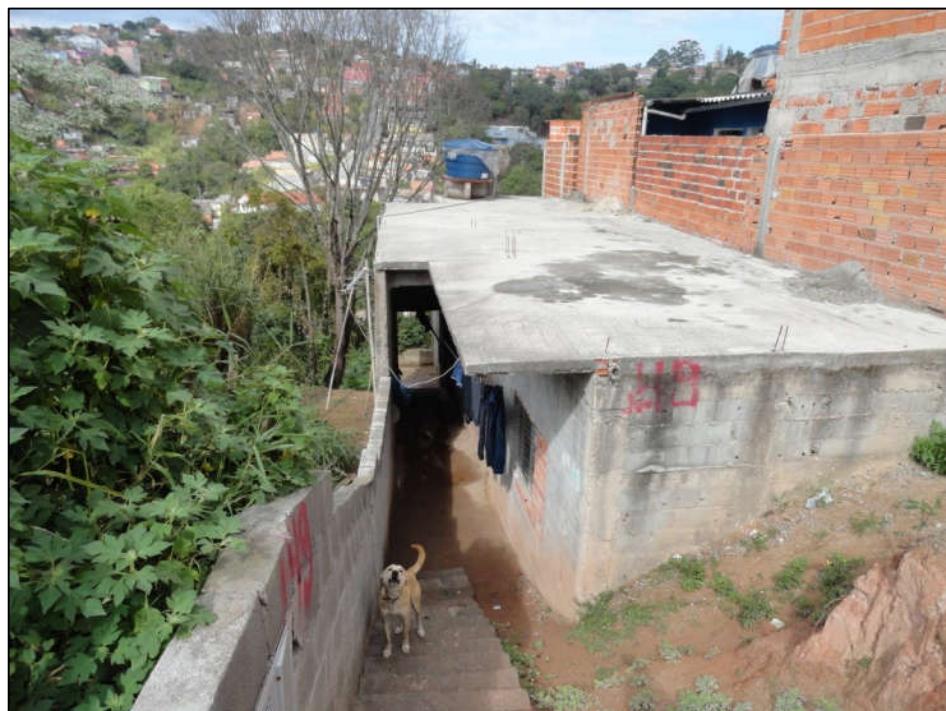
Foto FC-ITA-04-09.02: Vista de moradia no alto do setor.

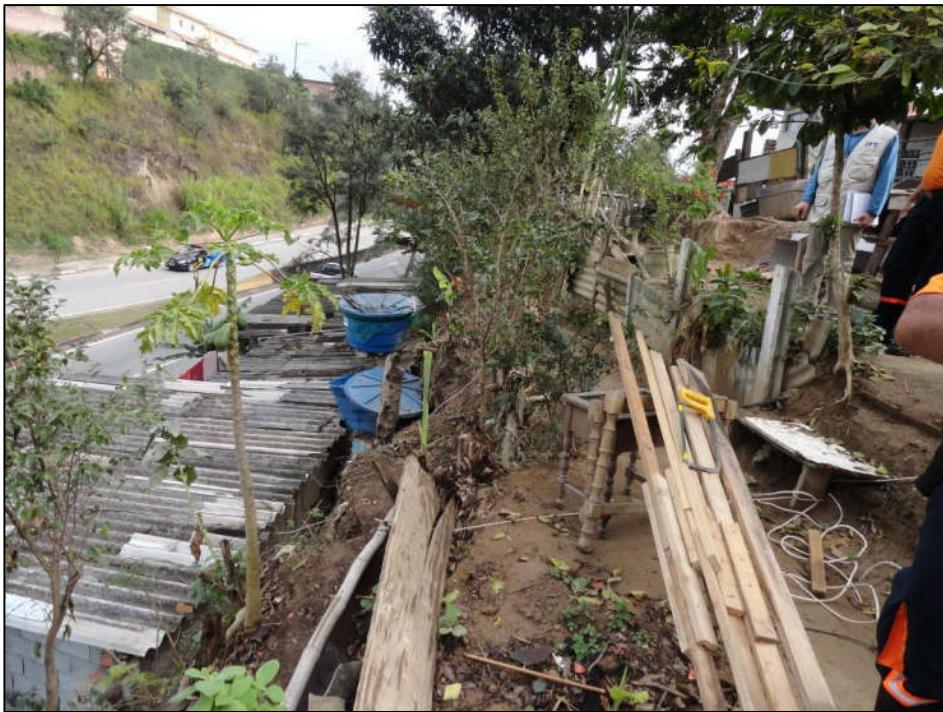
Foto FC-ITA-04-08.03: Trecho do setor com terreno utilizado como horta tendo talude de corte e moradias na base que não estão no setor.

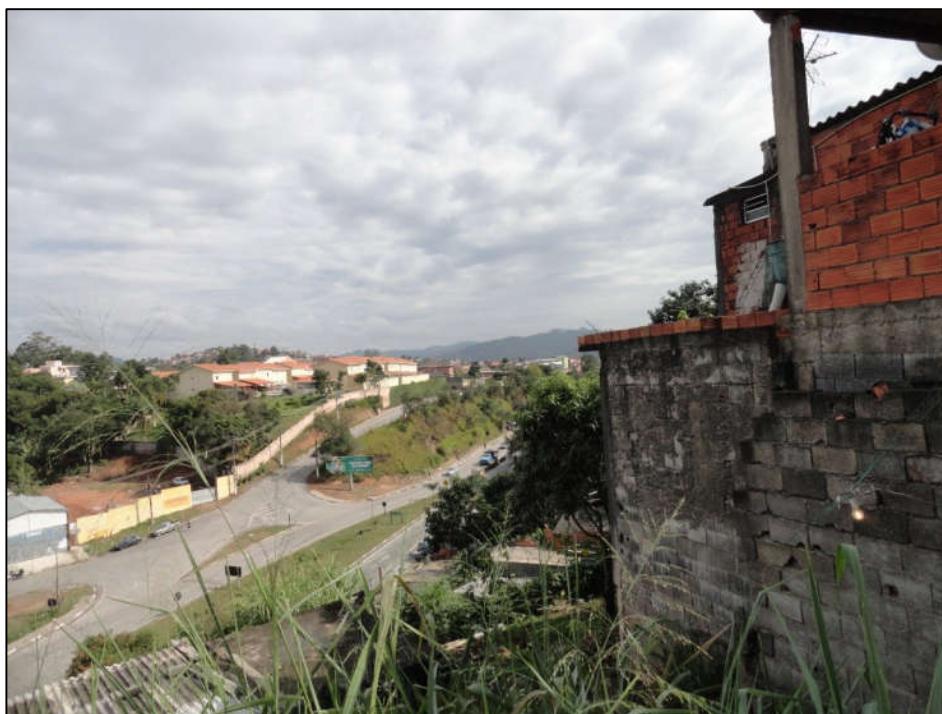
Foto FC-ITA-04-08.02: Vista do alto do setor.

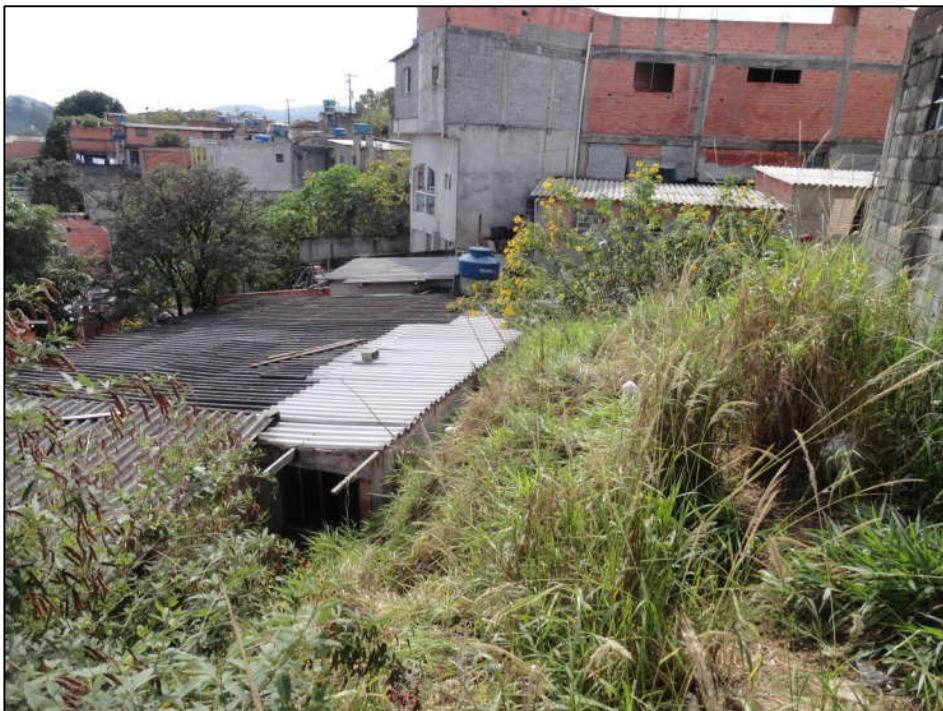
Foto FC-ITA-04-07.03: Trecho do setor com terreno vazio e moradias de alvenaria.

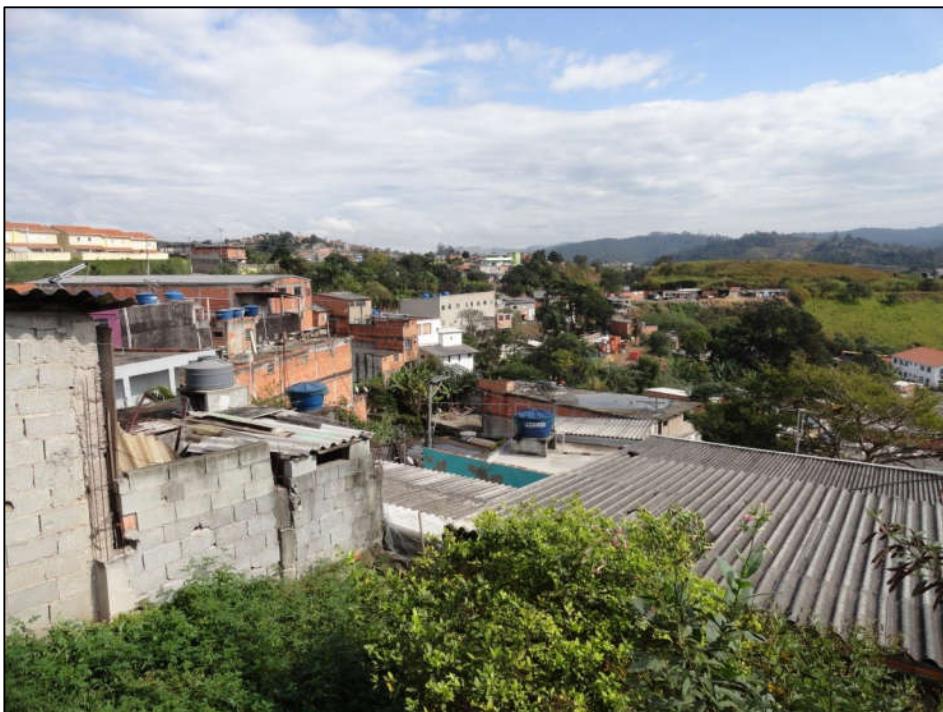
Foto FC-ITA-04-07.04: Detalhe da ocupação do setor.

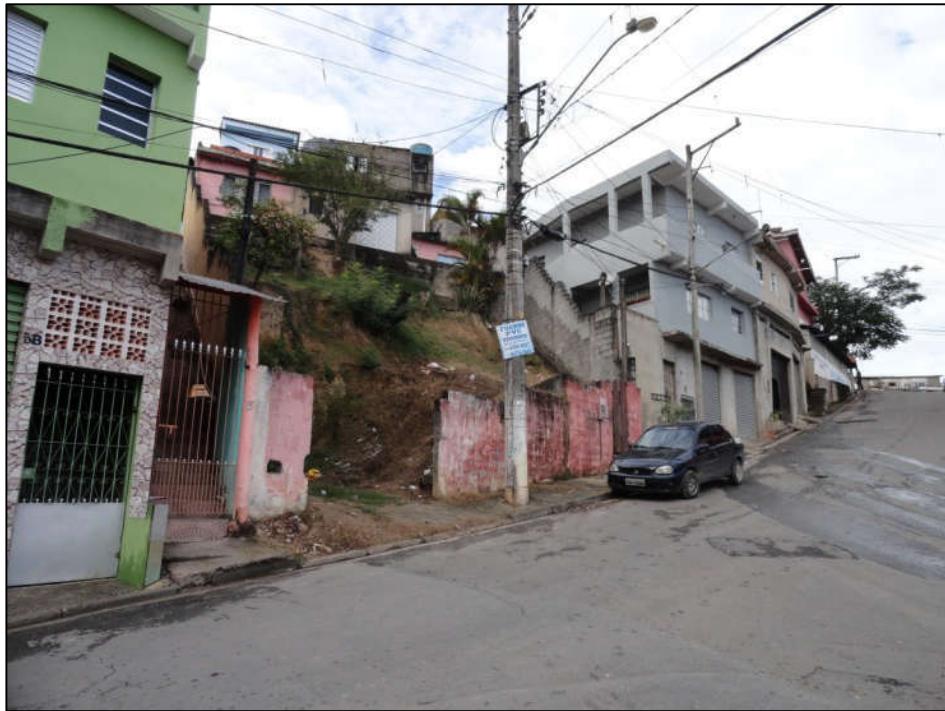
Foto FC-ITA-04-07.01: Vista do setor com rua asfaltada e terreno vazio.

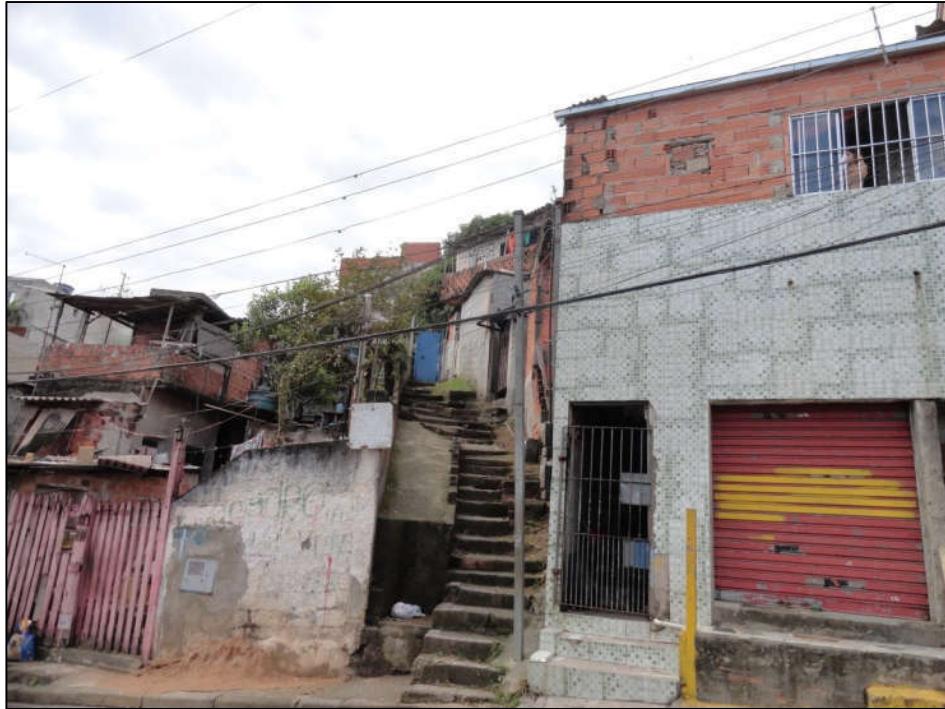
Foto FC-ITA-04-07.02: Vista do setor com ocupação de alta densidade.

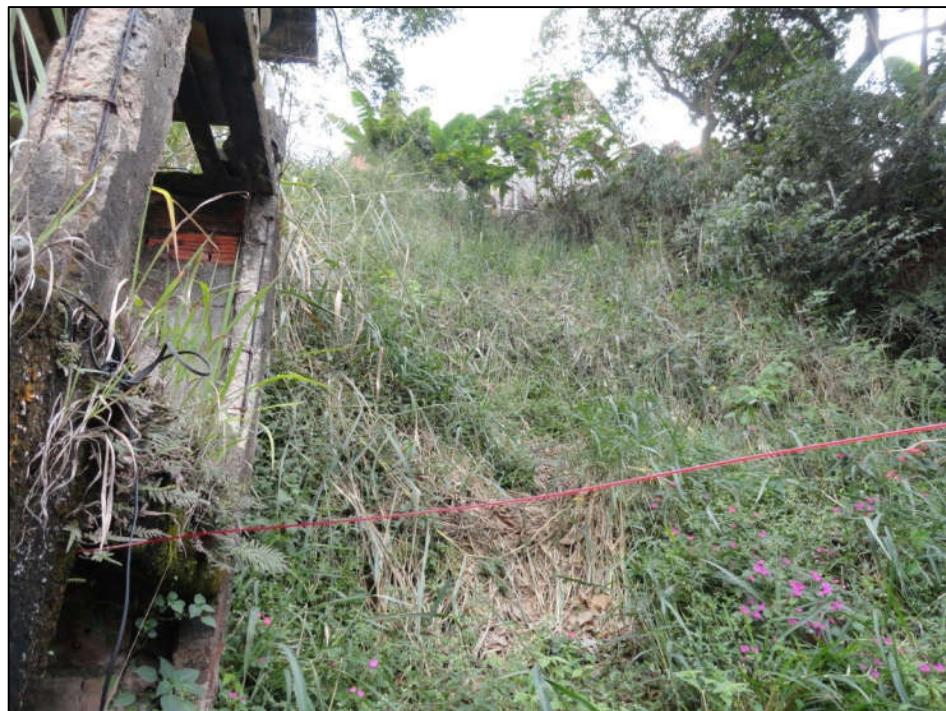
Foto FC-ITA-04-06-02.03: Talude de corte de grande altura e inclinação com a cicatriz de escorregamento.

<p>GRAU DE RISCO: R-3 (RISCO ALTO) - ESCORREGAMENTO</p> <p>NÚMERO DE MORADIAS NO SETOR: 02</p>

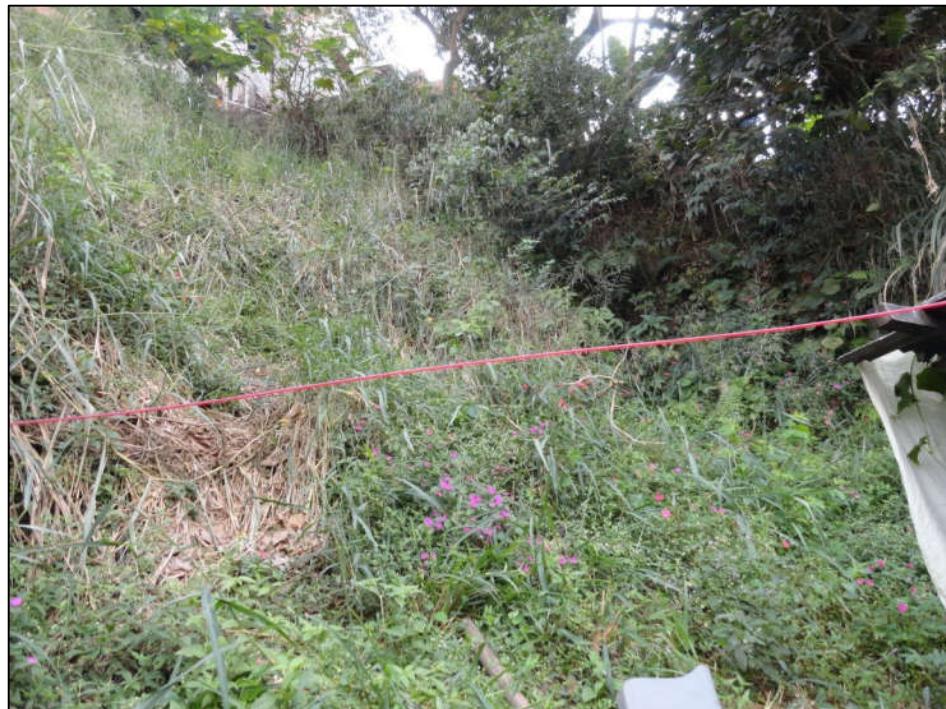
Foto FC-ITA-04-06-02.03: Outra vista do talude de corte e da cicatriz do escorregamento.

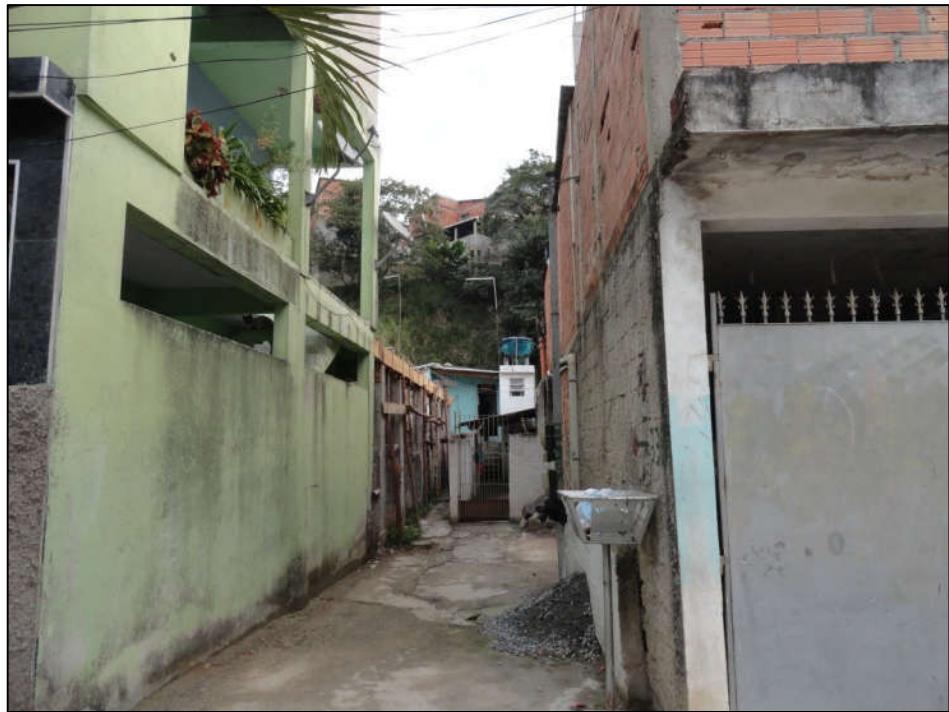
Foto FC-ITA-04-06-02.01: Vista do talude de corte com cicatriz de escorregamento atrás de moradias.

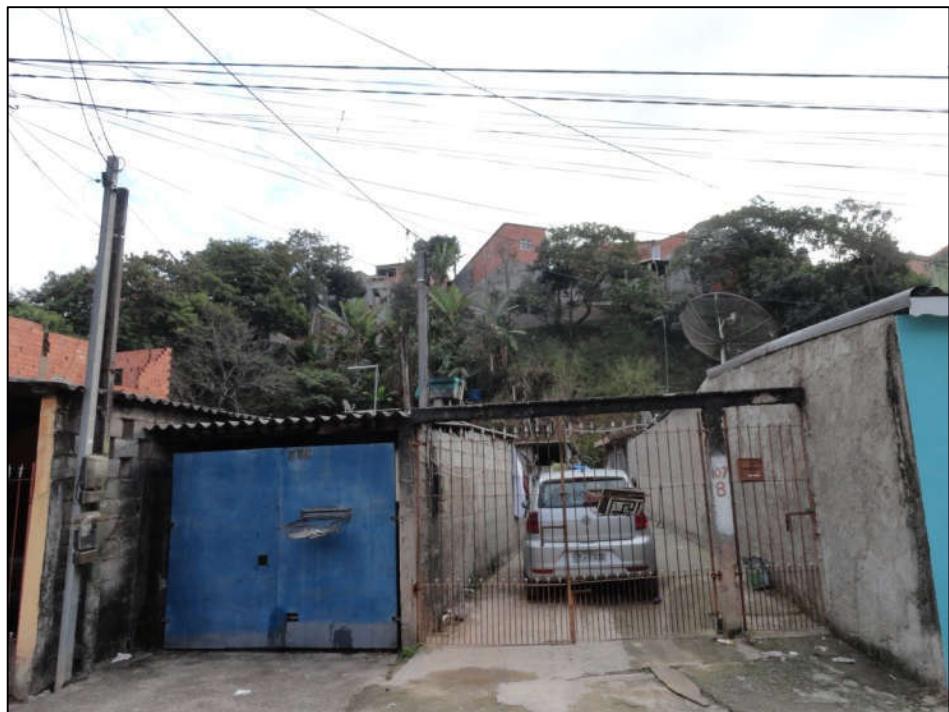
Foto FC-ITA-04-06-02.02: Outra vista da cicatriz do escorregamento no talude de corte.

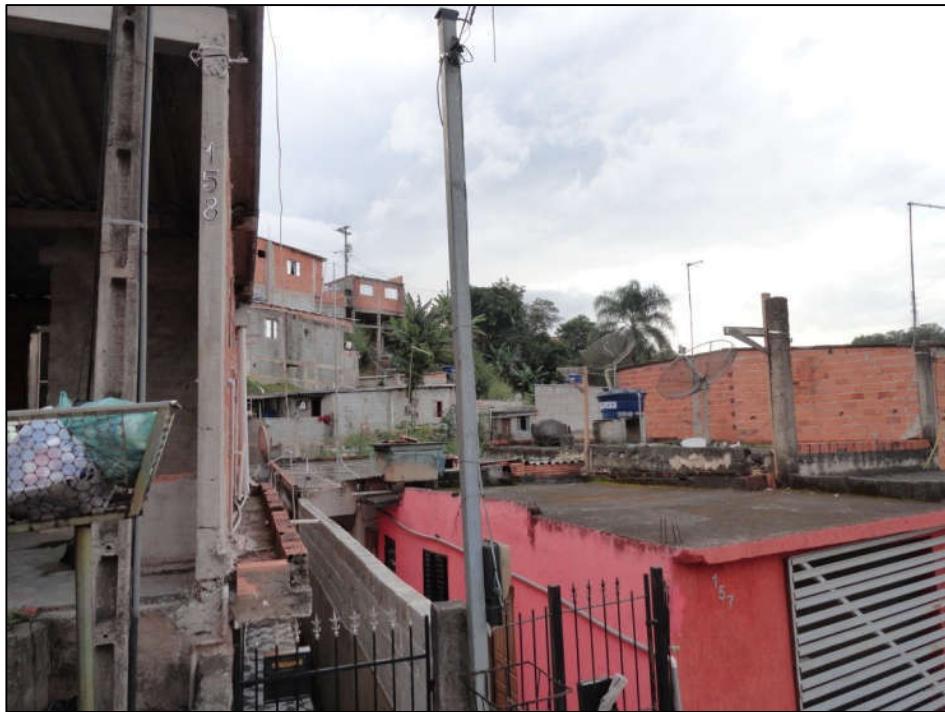
Foto FC-ITA-04-06.03: No primeiro plano moradias em alvenaria com alta densidade de ocupação. Ao fundo o talude de corte.

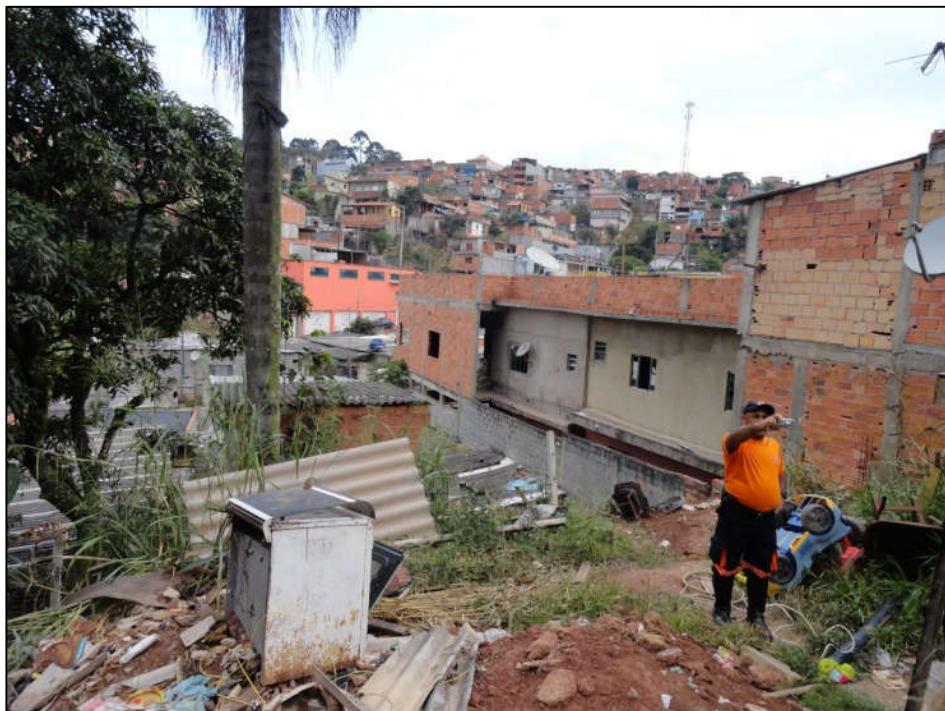
Foto FC-ITA-04-06.04: Detalhe da ocupação na base do talude.

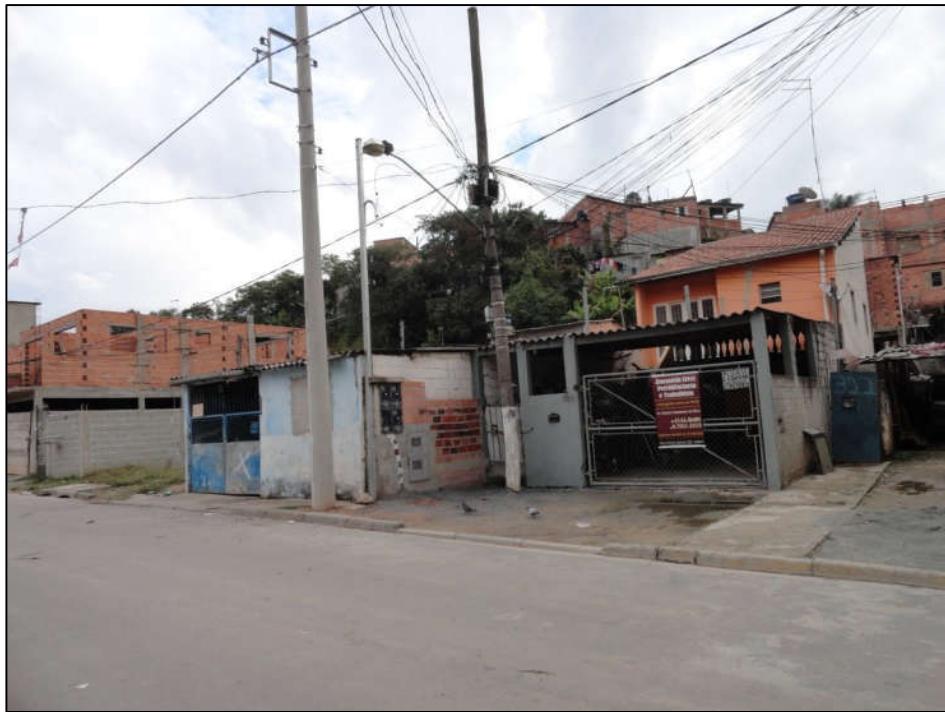
Foto FC-ITA-04-06.01: Vista do setor com trecho plano à frente e talude de corte nos fundos.

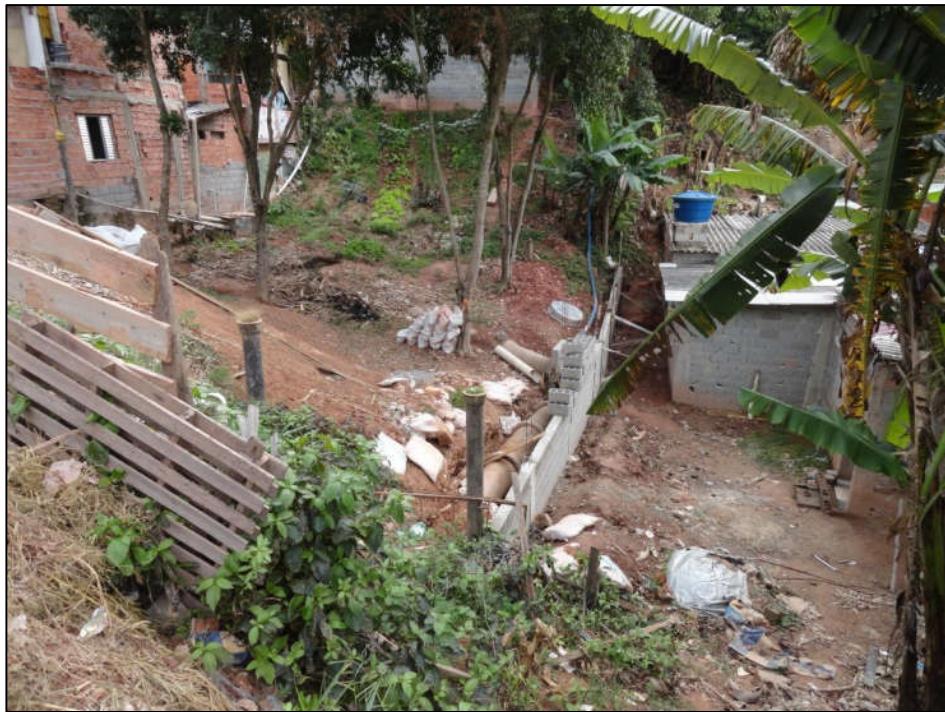
Foto FC-ITA-04-05.03: Vista da área onde se inicia o pequeno córrego.

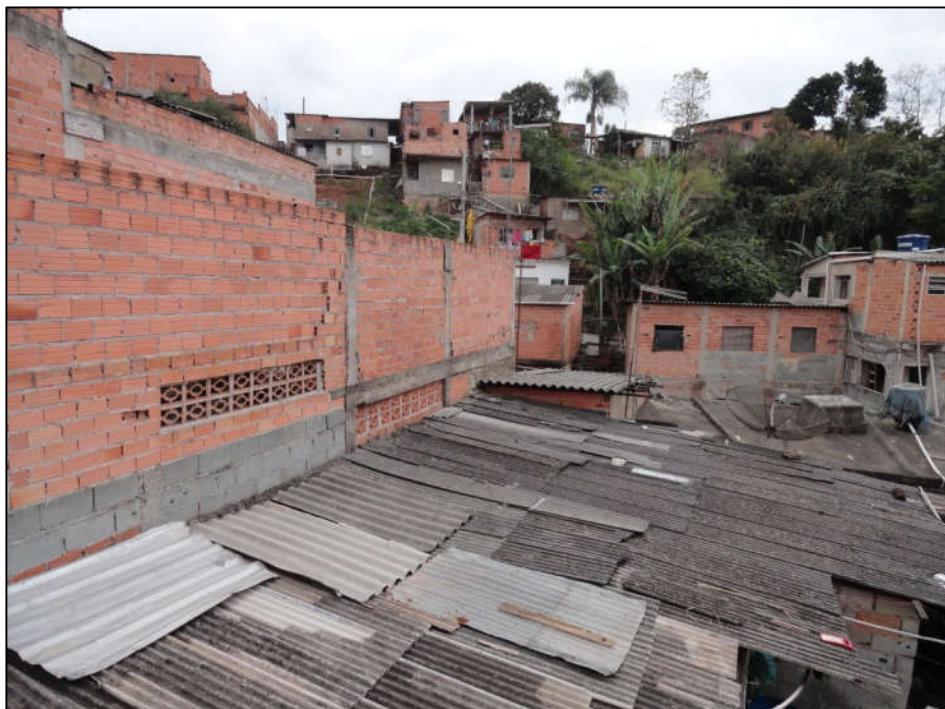
Foto FC-ITA-04-05.04: Vista do trecho final do setor com alta densidade da ocupação.

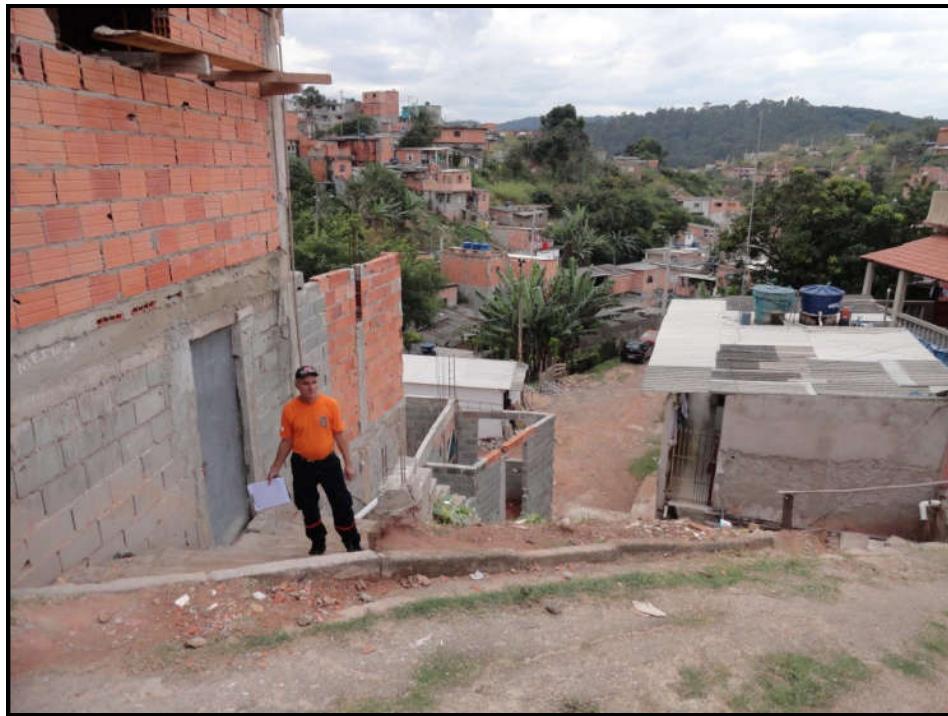
Foto FC-ITA-04-05.01: Vista do trecho superior da microbacia em vias de ser totalmente ocupado.

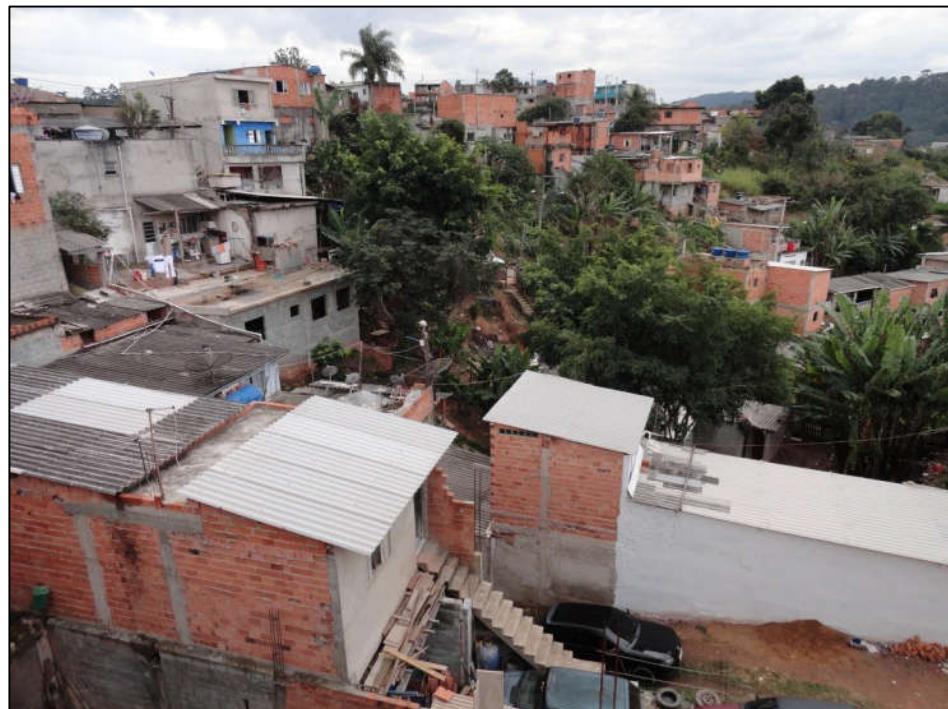
Foto FC-ITA-04-05.02: Vista geral do trecho superior do setor com moradias construídas sobre as nascentes e o pequeno canal de drenagem.

Descrição do processo de instabilização			
A probabilidade de inundações foi considerada média e a gravidade média para deflagração do processo, resultando em risco médio para o processo de inundaçāo.			
GRAU DE RISCO: SM – SETOR DE MONITORAMENTO (INUNDAÇÃO)			
NÚMERO DE MORADIAS NO SETOR: 77

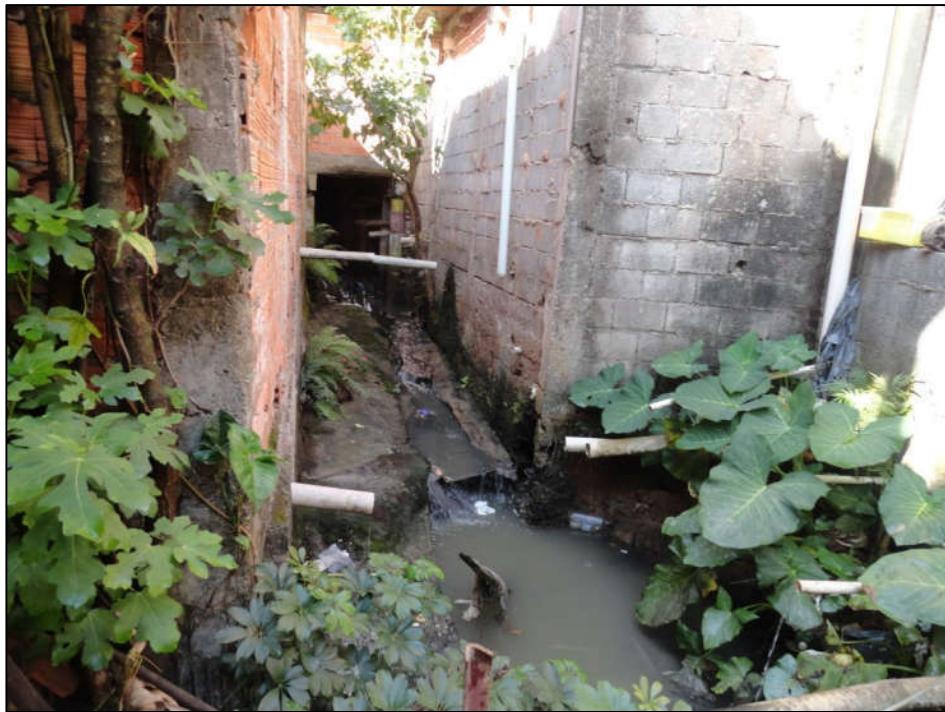
Foto FC-ITA-04-04.03: Vista do pequeno canal com lançamento de esgotos.

Foi observada a presença de assoreamento com lixo.			
DESCRIÇÃO DO PROCESSO DE INSTABILIZAÇÃO			
A probabilidade de inundaçāo foi considerada baixa e a gravidade negligenciável para deflagração do processo, resultando em risco baixo para o processo de inundaçāo.			
GRAU DE RISCO: SM – SETOR DE MONITORAMENTO (INUNDAÇÃO)			
NÚMERO DE MORADIAS NO SETOR: 100 moradias, 01 escola e 01 praça de lazer.

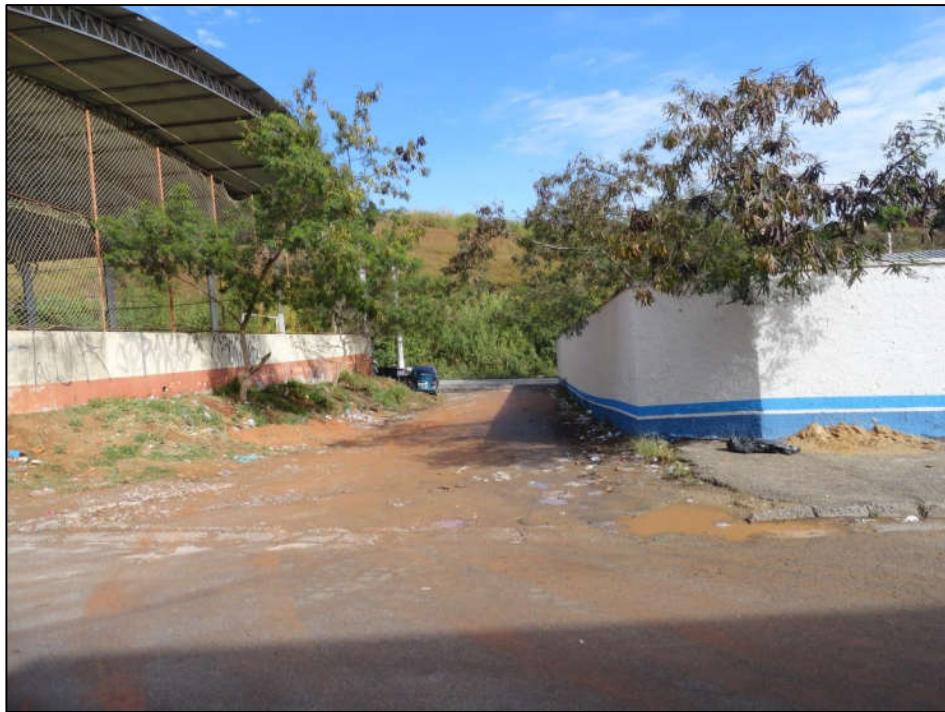
Foto FC-ITA-04-04.01: Vista da quadra de lazer e da escola que estão recobrindo o pequeno córrego.

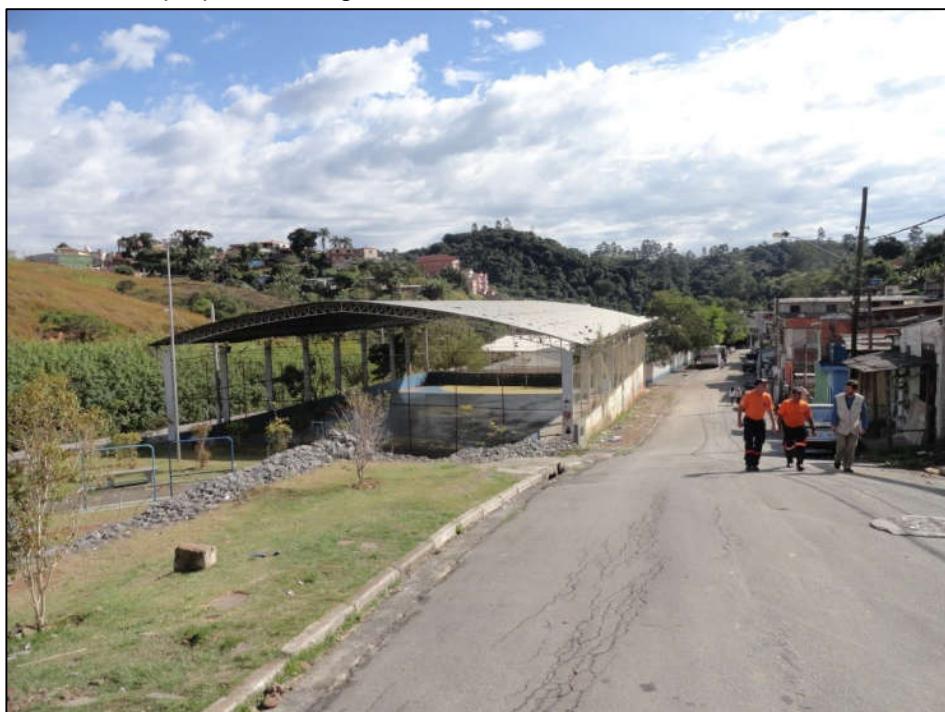
Foto FC-ITA-04-04.02: Vista geral do trecho final do setor com a quadra de lazer recobrindo o córrego.

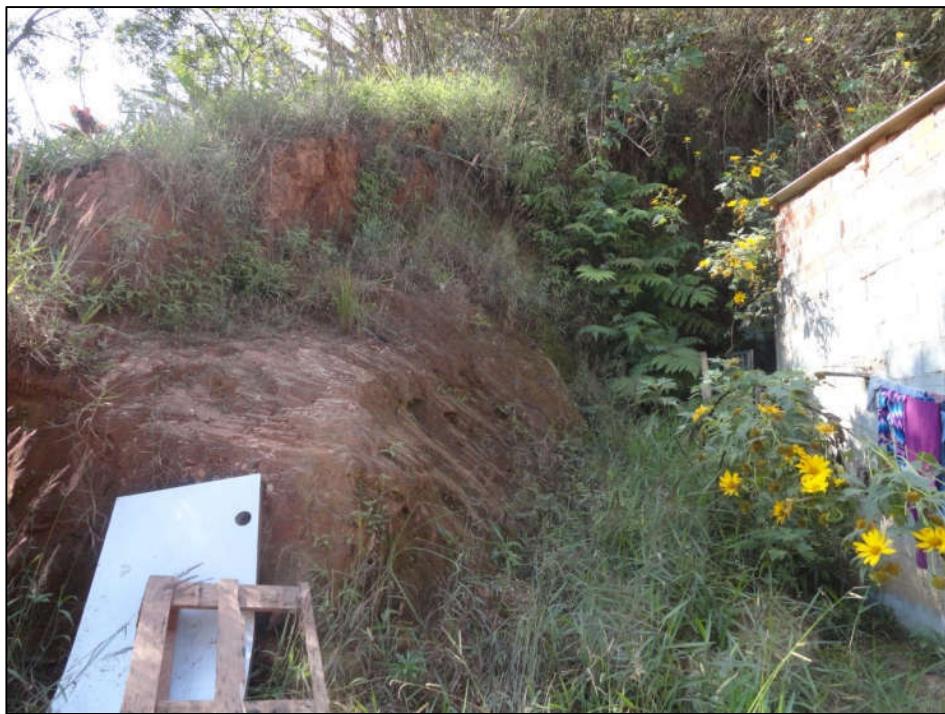
Foto FC-ITA-04-03-02.02: Detalhe da proximidade da moradia com o talude de corte.

Se tais condições descritas forem mantidas, é possível que ocorram eventos destrutivos durante episódios de chuvas intensas e prolongadas.			
GRAU DE RISCO: R-3 (RISCO ALTO) - ESCORREGAMENTO			
NÚMERO DE MORADIAS NO SETOR: 03

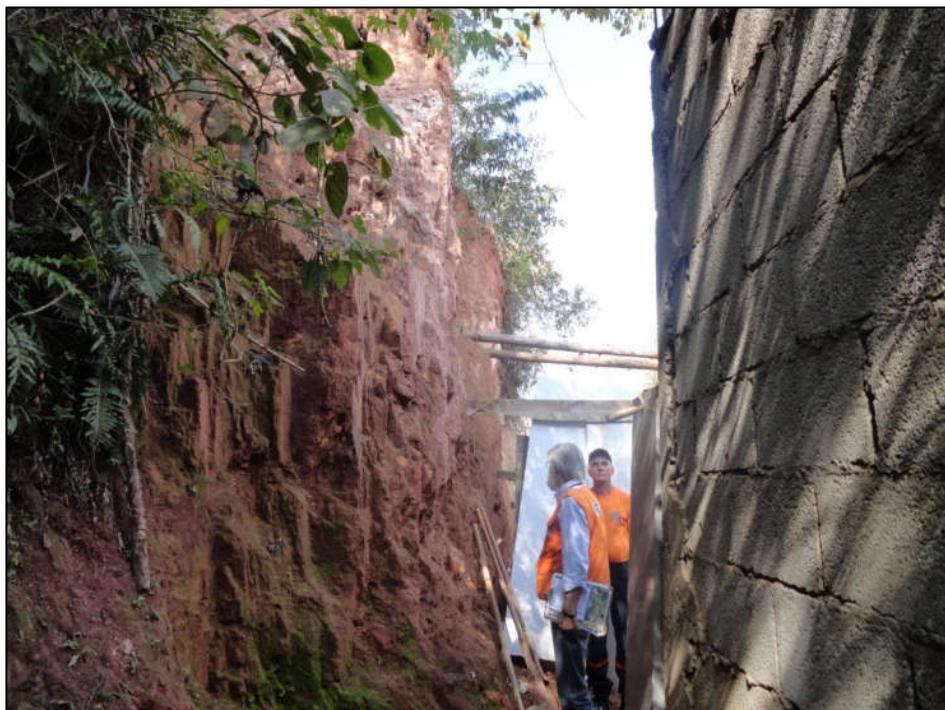
Foto FC-ITA-04-03-02.03: Talude de corte de grande altura e inclinação de 90º muito próximo das moradias.

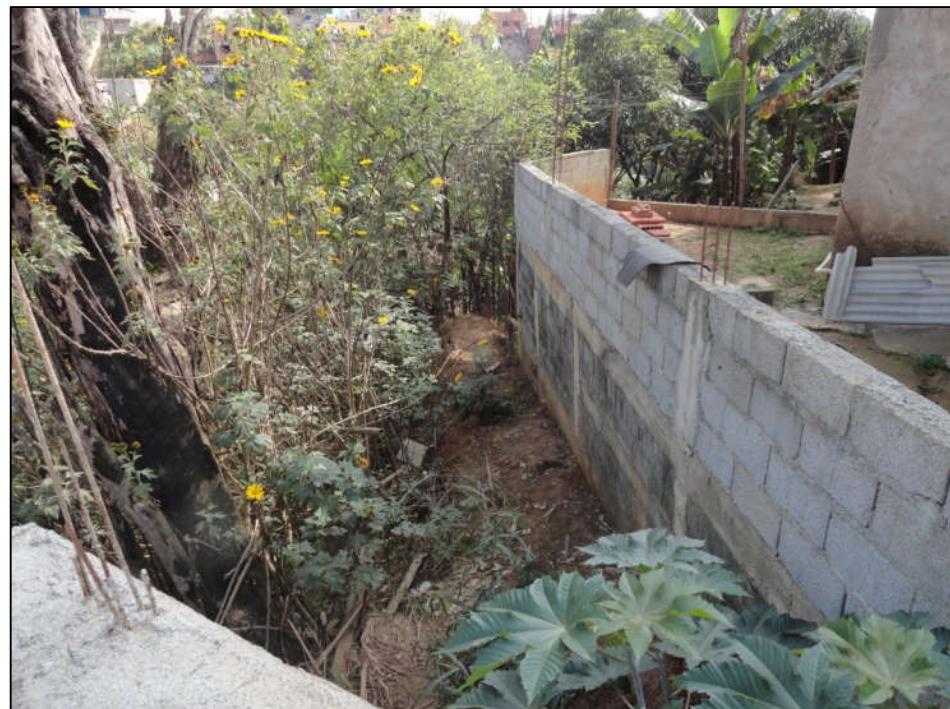
Foto FC-ITA-04-03-01.03: Trecho do setor mostrando muro de contenção construído a meia encosta.

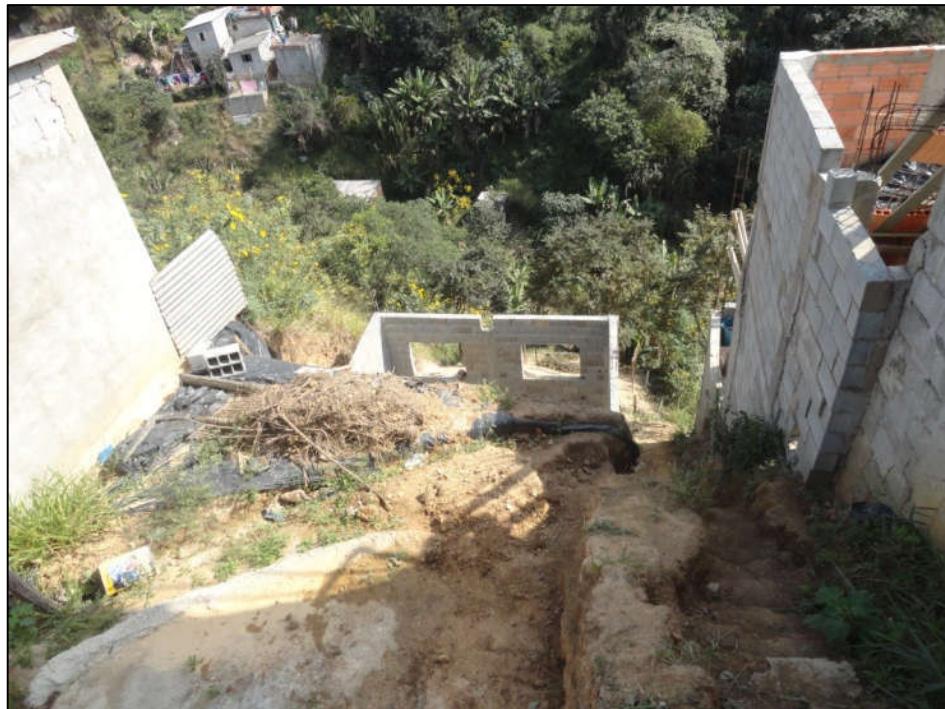
Foto FC-ITA-04-03-01.01: Vista da construção de moradia em talude de alta inclinação.

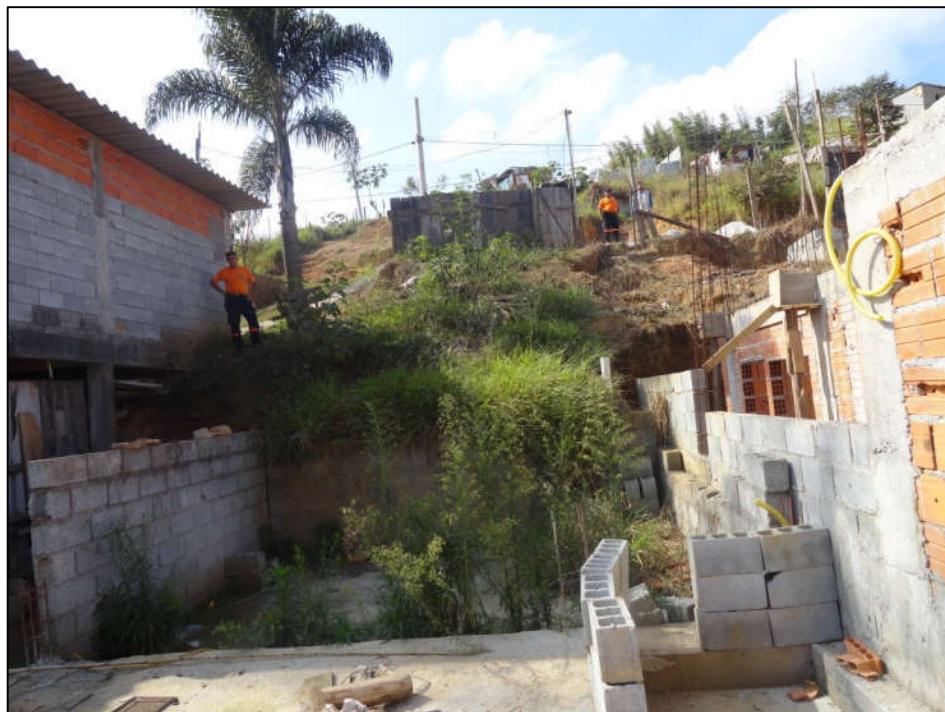
Foto FC-ITA-04-03-01.02: Trecho do setor defronte à Rua Amador Bueno com moradias sendo construidas.

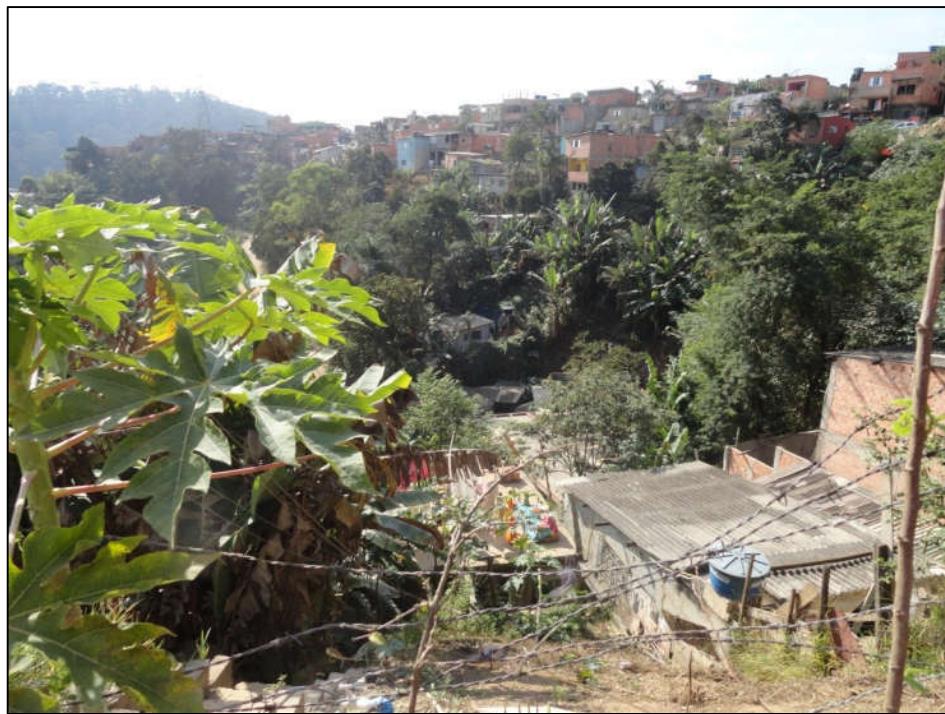
Foto FC-ITA-04-02-04.03: Ocupação próxima ao topo do talude de alta inclinação.

DESCRÍÇÃO DO PROCESSO DE INSTABILIZAÇÃO			
Os condicionantes geológico-geotécnicos predisponentes e o nível de intervenção antrópica são de alta			
potencialidade para o desenvolvimento de processos de escorregamentos em taludes de corte.			
Se tais condições descritas forem mantidas, é possível que ocorram eventos destrutivos durante episódios de chuvas			
intensas e prolongadas.			
GRAU DE RISCO: R-3 (RISCO ALTO) - ESCORREGAMENTO			
NÚMERO DE MORADIAS NO SETOR: 15

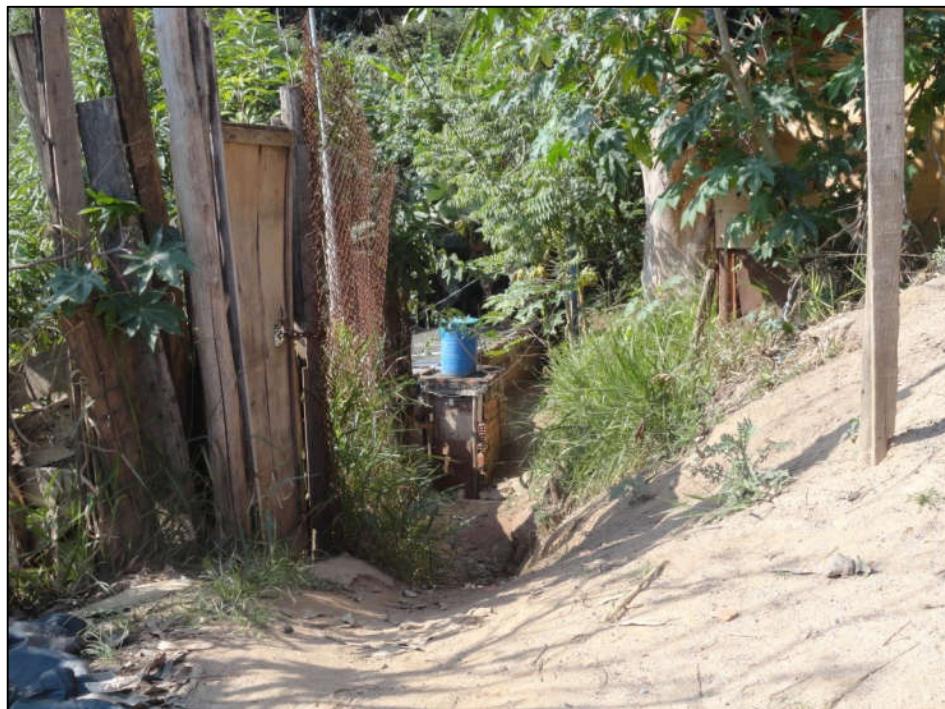
Foto FC-ITA-04-02-04.04: Detalhe de acesso bastante precário às moradias no topo do setor.

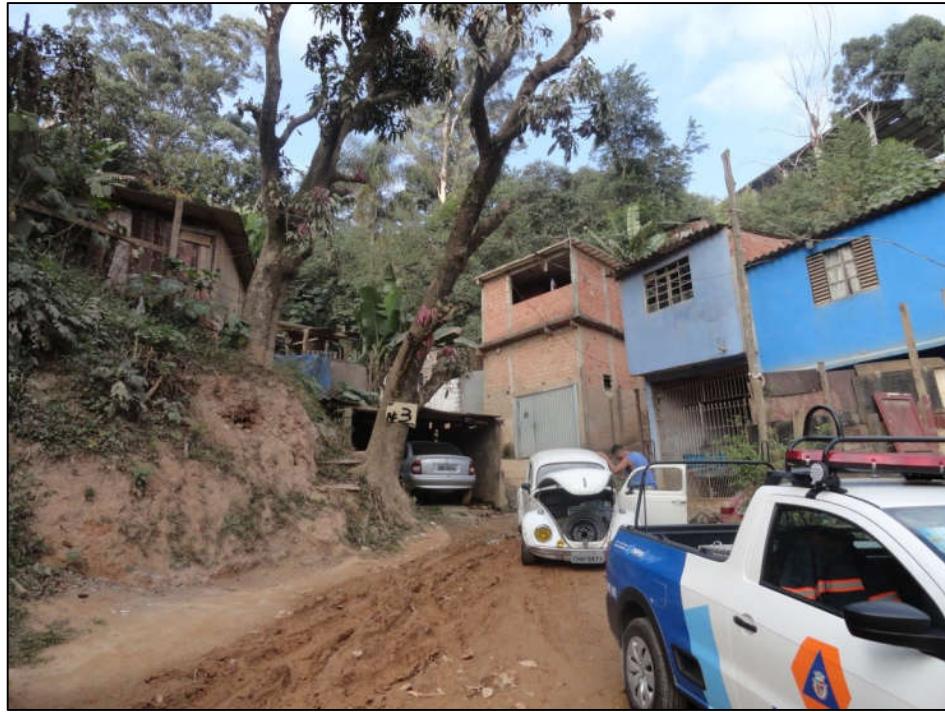
Foto FC-ITA-04-02-04.01: Vista do trecho inferior do setor com moradias de médio a bom padrão construtivo mostrando alguns taludes de corte.

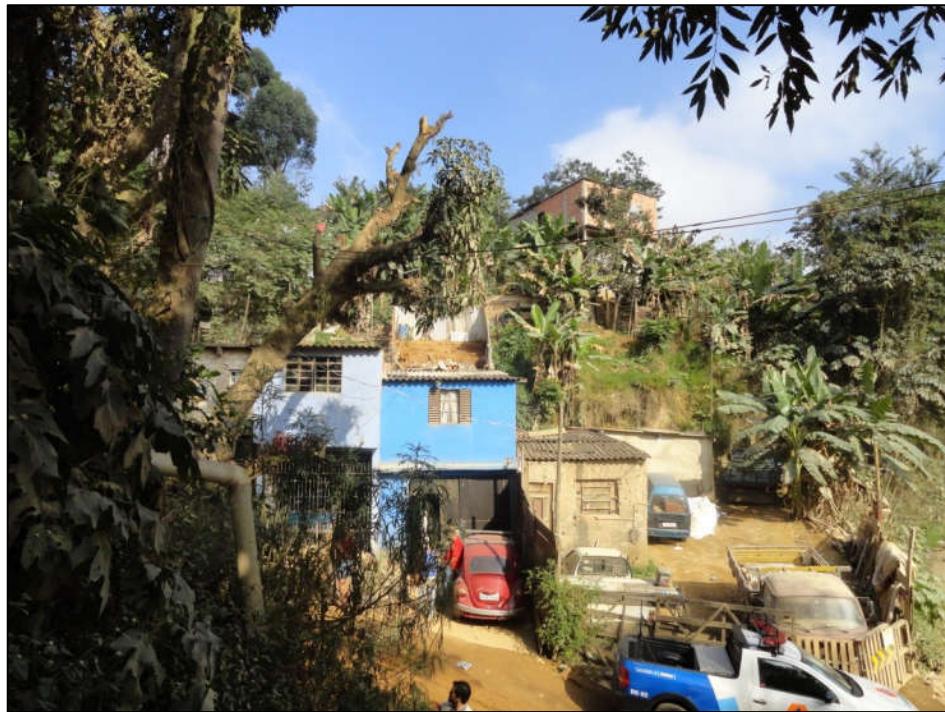
Foto FC-ITA-04-02-04.02: Trecho inferior do setor mostrando moradias na base da encosta e terrenos ainda vazios.
