PMRR ITAPEVI - 2018

Prefeitura: Itapevi	Área: ITA-05	Nome: Cohab A – Rua Japi
Localização da Área: Rua Japi / Rua Macachas.		
Coordenadas: 301225/ 7393128		
Equipe: Eduardo S. de Macedo, Guilherme Cortez, Marcela P. P. Guimarães (IPT) / Claudio Santos da Silva, Claudek Gomes da Silva (COMPDEC)

ÁREA ITA – 05 COHAB A - RUA JAPI

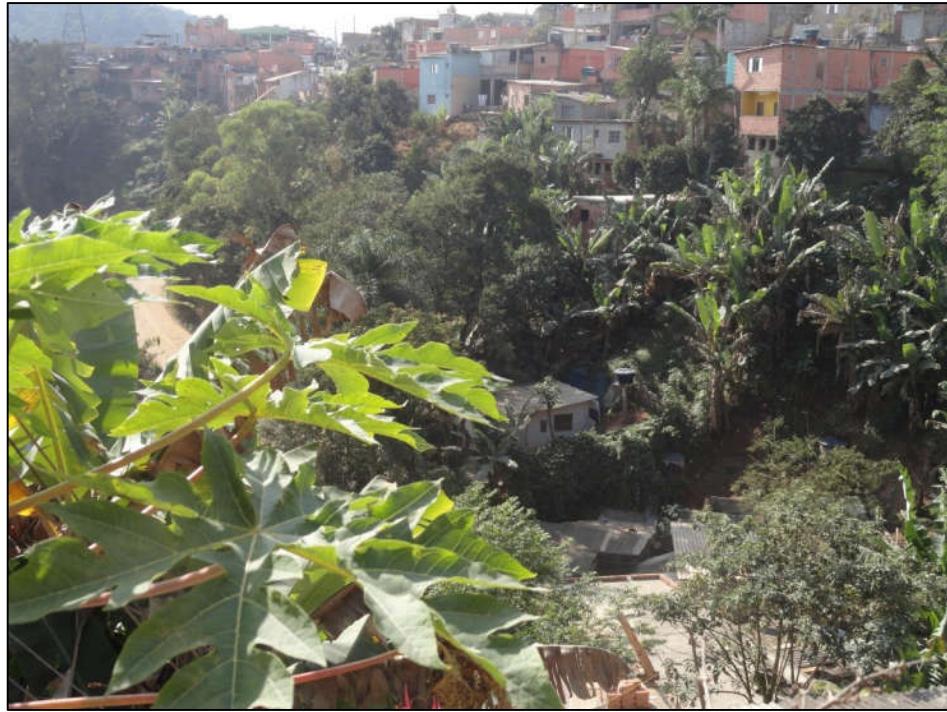
Foto FC-ITA-04-02-03.01: Vista de um trecho do setor a partir do setor ITA-04-02-04, observando-se a vegetação e as moradias em alvenaria.

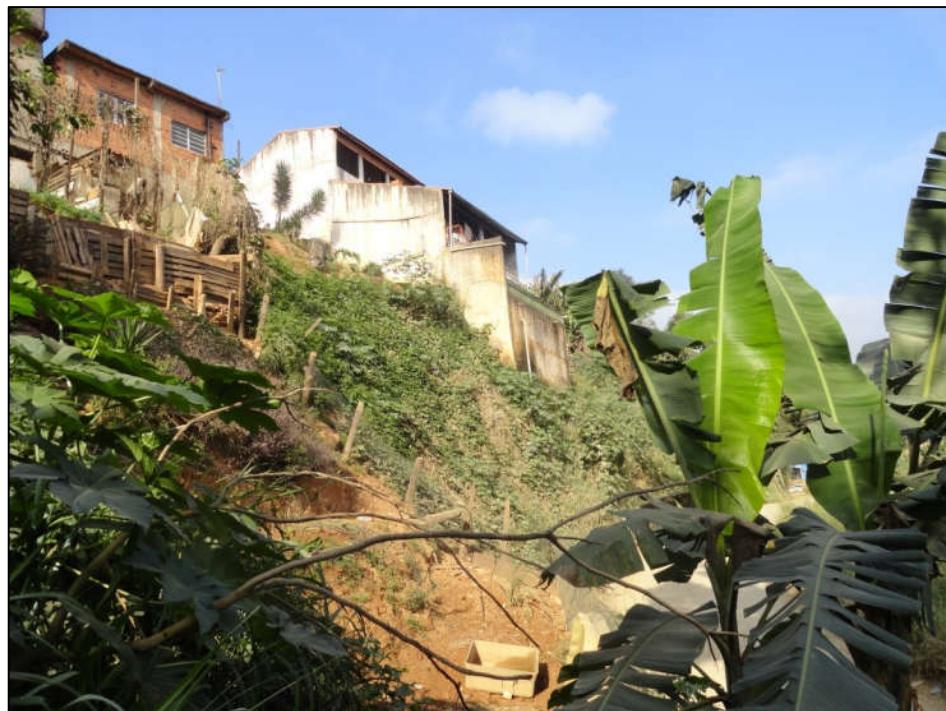
Foto FC-ITA-04-02-02.03: Ocupação no topo do talude de alta inclinação.

<p>DESCRIÇÃO DO PROCESSO DE INSTABILIZAÇÃO</p> <p>Os condicionantes geológico-geotécnicos predisponentes e o nível de intervenção antrópica são de alta potencialidade para o desenvolvimento de processos de escorregamentos em taludes de encosta natural.</p> <p>Se tais condições descritas forem mantidas, é possível que ocorram eventos destrutivos durante episódios de chuvas intensas e prolongadas.</p>			
GRAU DE RISCO: R-3 (RISCO ALTO) - ESCORREGAMENTO			
NÚMERO DE MORADIAS NO SETOR: 20

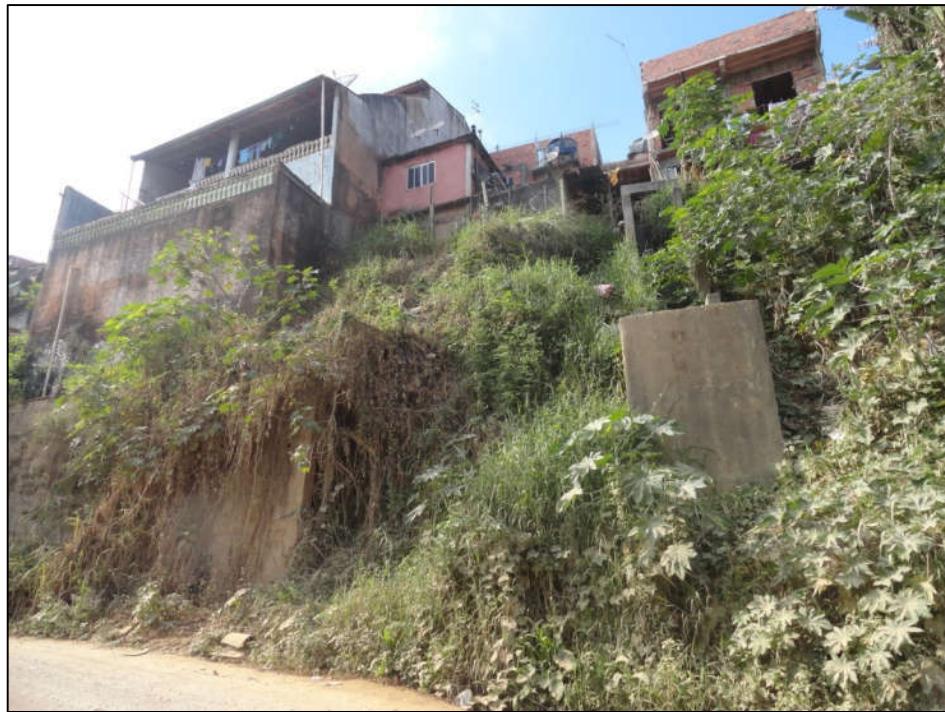
Foto FC-ITA-04-02-02.01: Vista de um trecho do setor com moradias de bom padrão construtivo mostrando muros de contenção e escada d'água, ambos necessitando de manutenção.

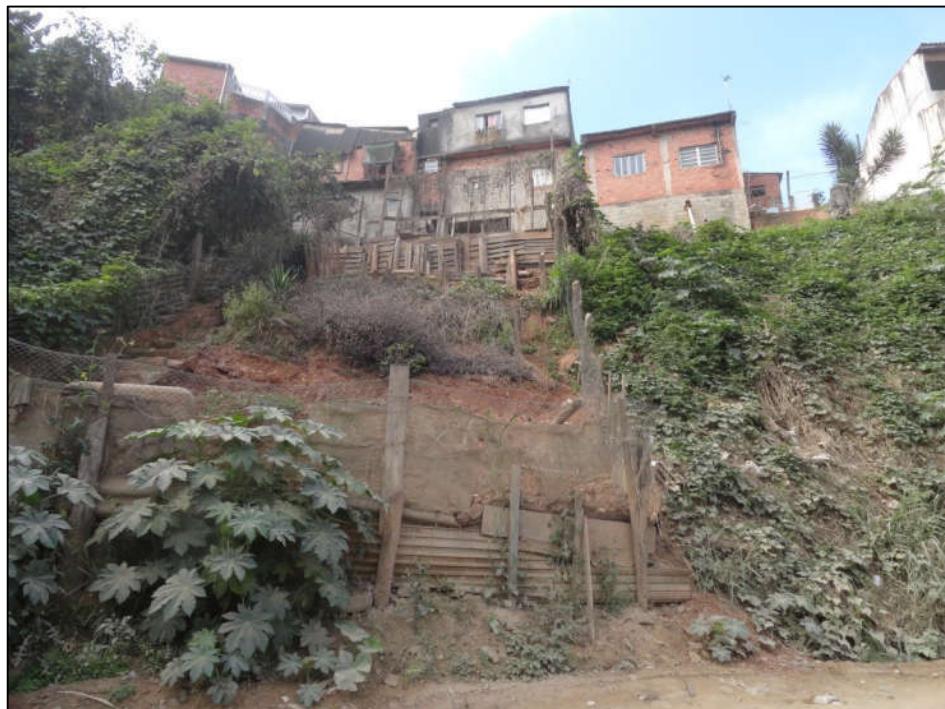
Foto FC-ITA-04-02-02.02: Trecho do setor mostrando moradias no topo da encosta e terrenos ainda vazios.

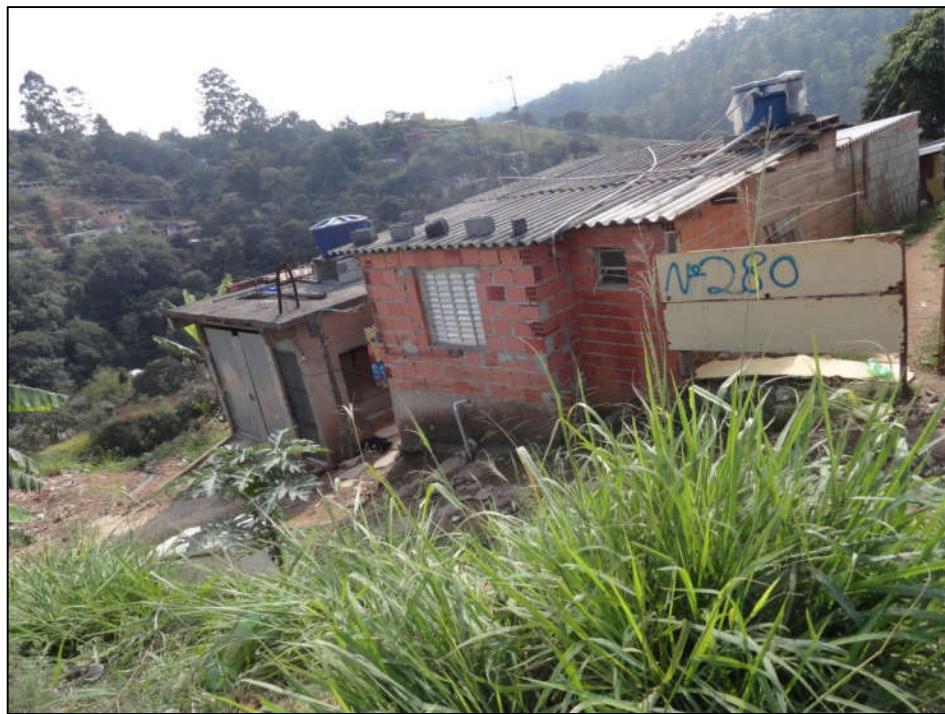
Foto FC-ITA-04-02-01.03: Ocupação de baixa padrão construtivo com terrenos ainda vazios.

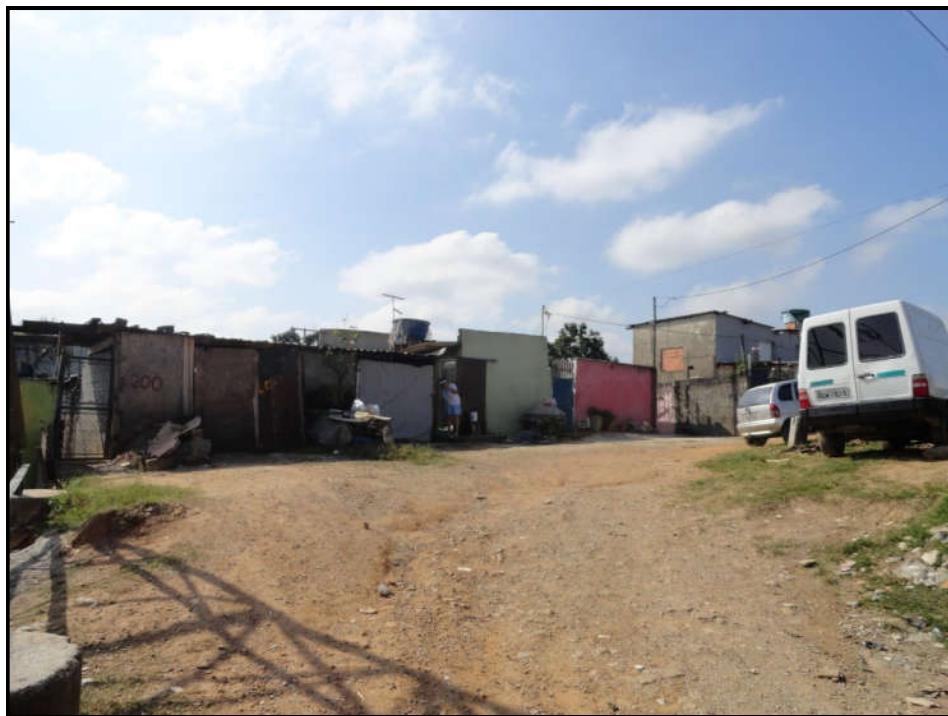
Foto FC-ITA-04-02-01.01: Vista de um trecho do setor no topo da encosta em área mais plana e ocupação de muito baixo padrão construtivo.

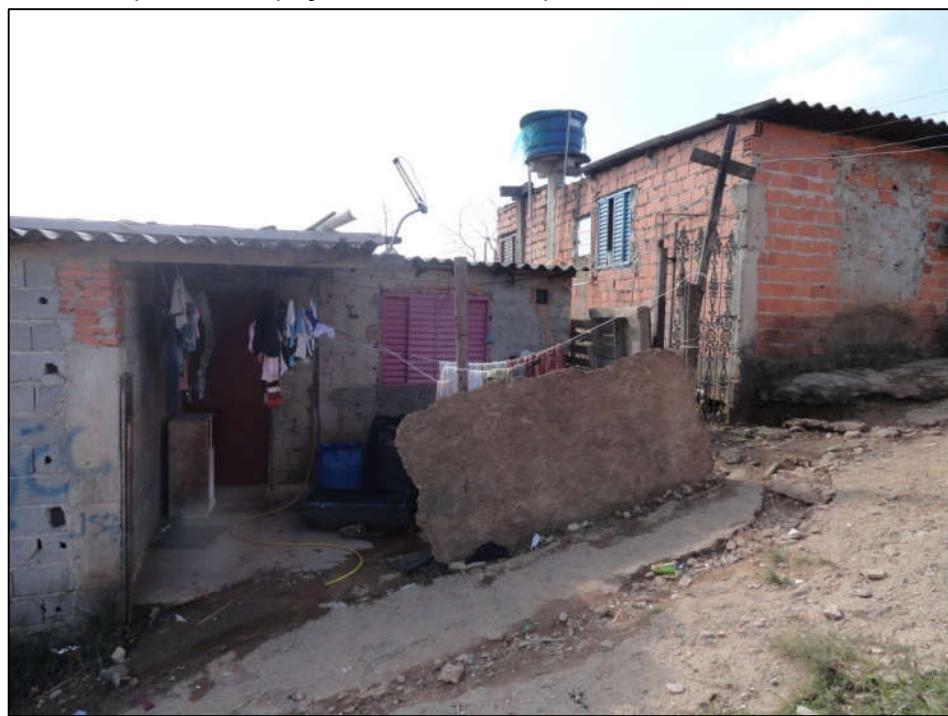
Foto FC-ITA-04-02-01.02: Trecho do setor mostrando moradia de madeira e a inclinação da encosta natural.

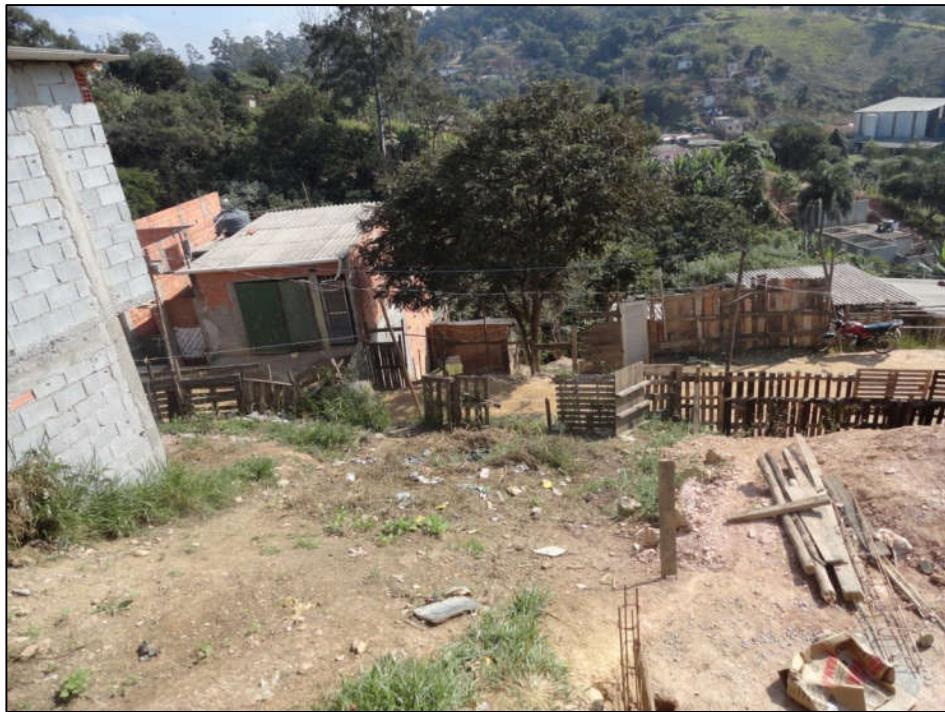
Foto FC-ITA-04-01.05: Terreno ainda vazio e moradias em alvenaria e madeira.

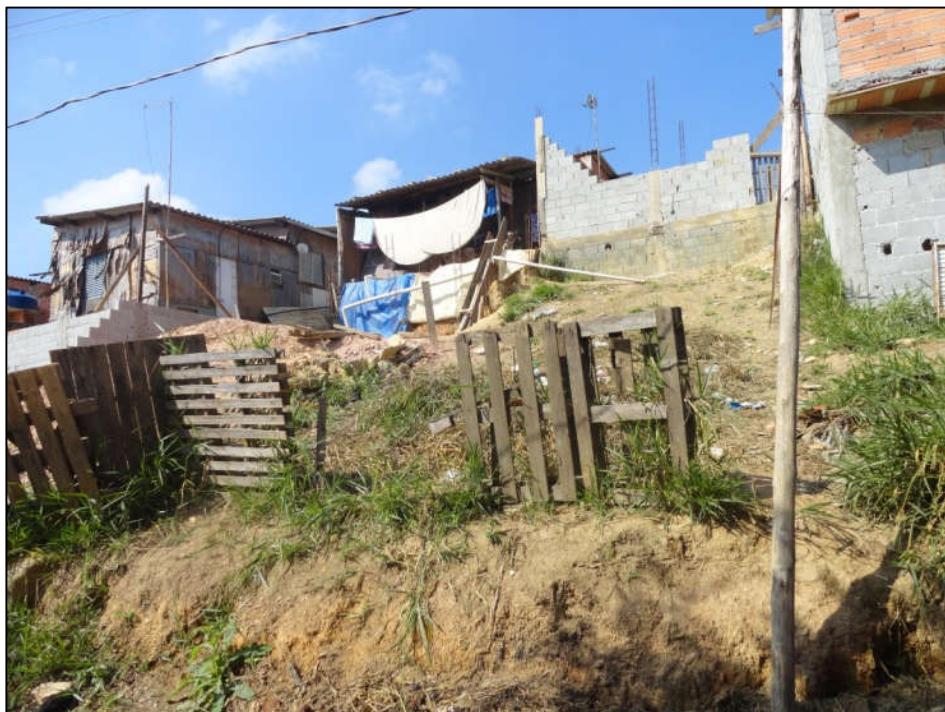
Foto FC-ITA-04-01.06: Terreno vazio com inclinação elevada. Notar moradia sendo construída.

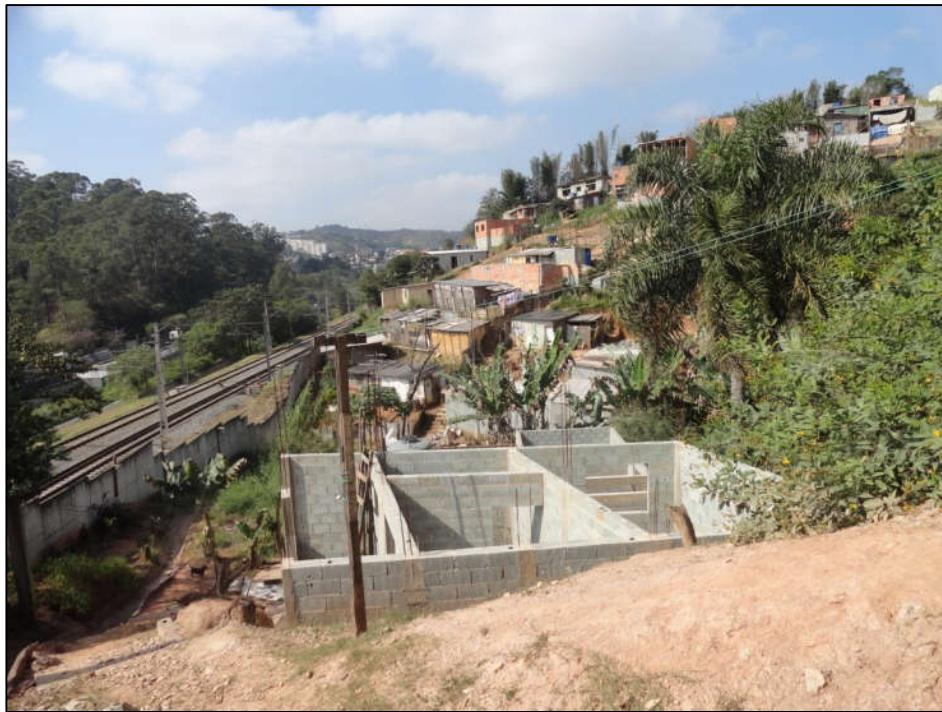
Foto FC-ITA-04-01.03: No primeiro plano moradia em fase de construção. Do outro lado da vertente a ocupação se dá principalmente por moradias em madeira.

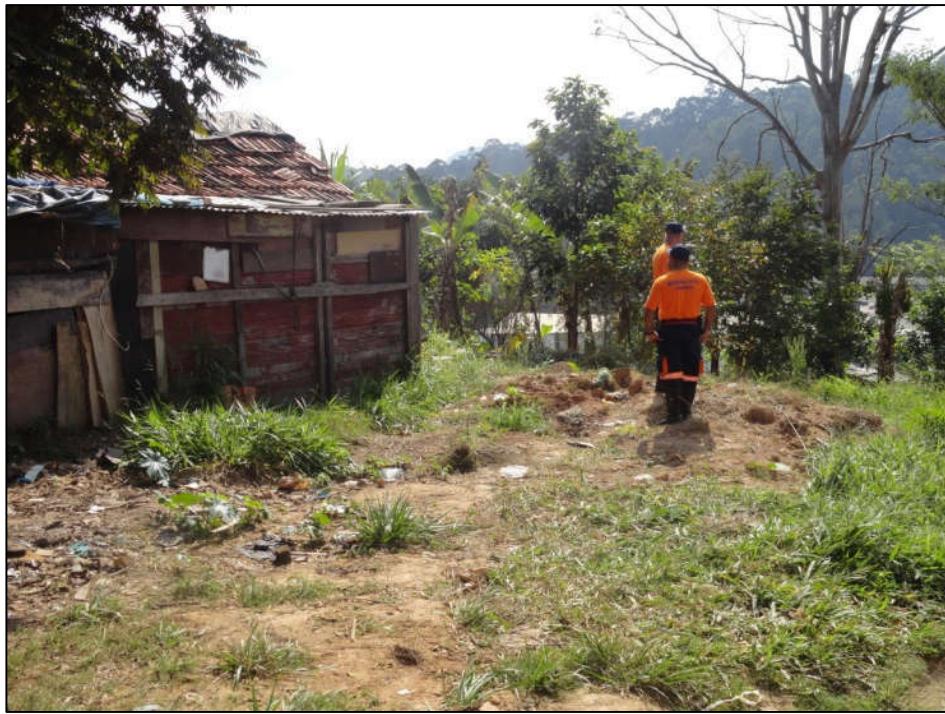
Foto FC-ITA-04-01.01: Vista de um trecho do setor no topo da encosta em área mais plana e ocupação de muito baixo padrão construtivo.

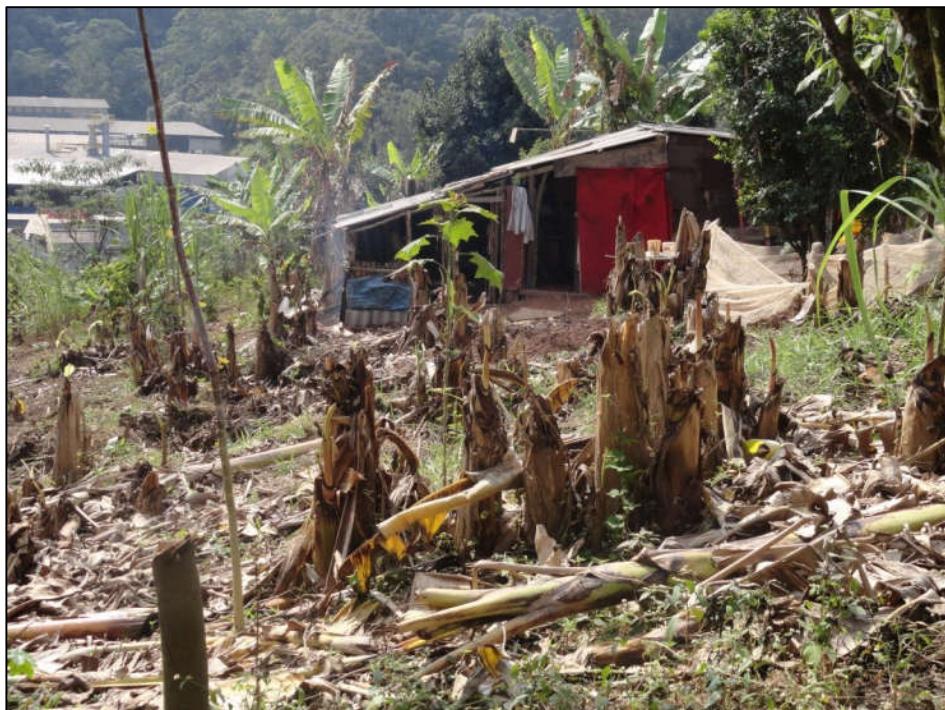
Foto FC-ITA-04-01.02: Trecho do setor mostrando moradia de madeira e a inclinação da encosta natural.
