FICHA DE CAMPO - MAPEAMENTO DE ÁREAS DE RISCO DE INUNDAÇÃO

PMRR ITAPEVI - 2018

ÁREA ITA – 09 SANTA RITA

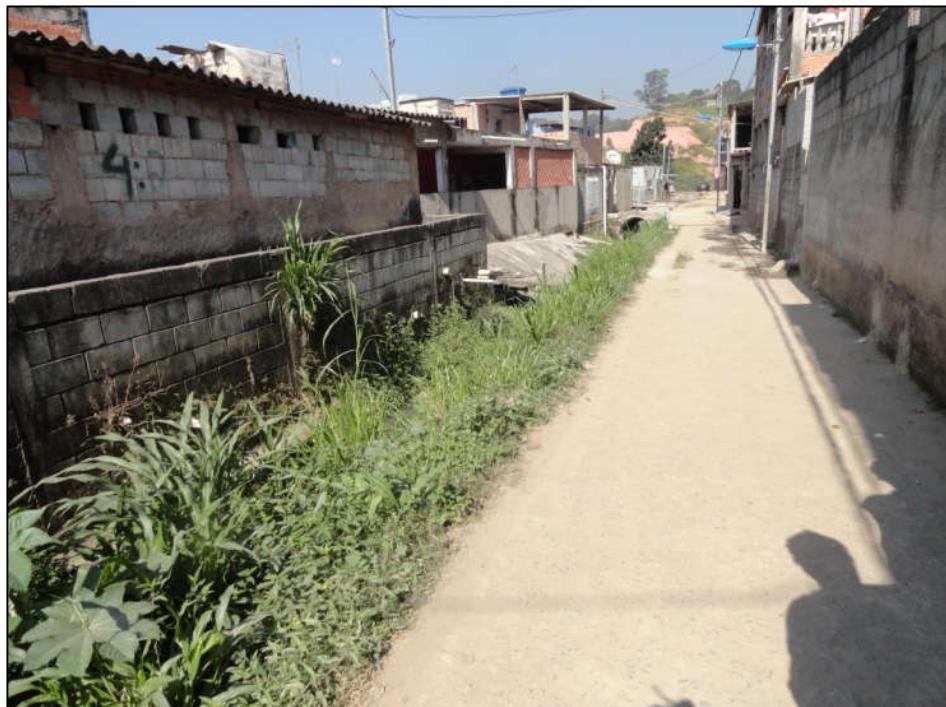
Foto FC-ITA-09-01.02: Vista do tributário que está sendo canalizado pelos moradores.

Na área foi identificado um tributário, próximo a rua Vasco da Gama com a rua Ferroviária, que está sendo canalizado pelos próprios moradores.

| Na área foi identificado um tributário, próximo à confluência da Rua Vasco da Gama com a Rua Ferroviária, que está sendo canalizado pelos próprios moradores. | | | |

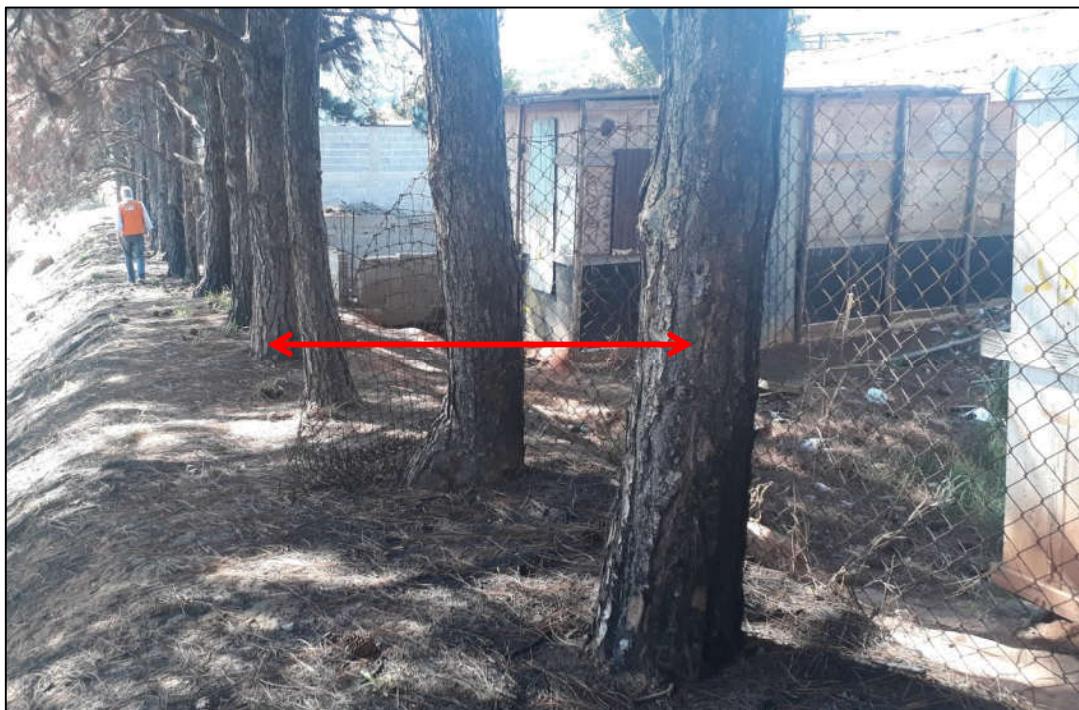
Foto FC-ITA-07-01.02: Vista geral do setor. Moradias e garagens situadas no topo do talude. Notar distância da moradia ao topo (seta vermelha).

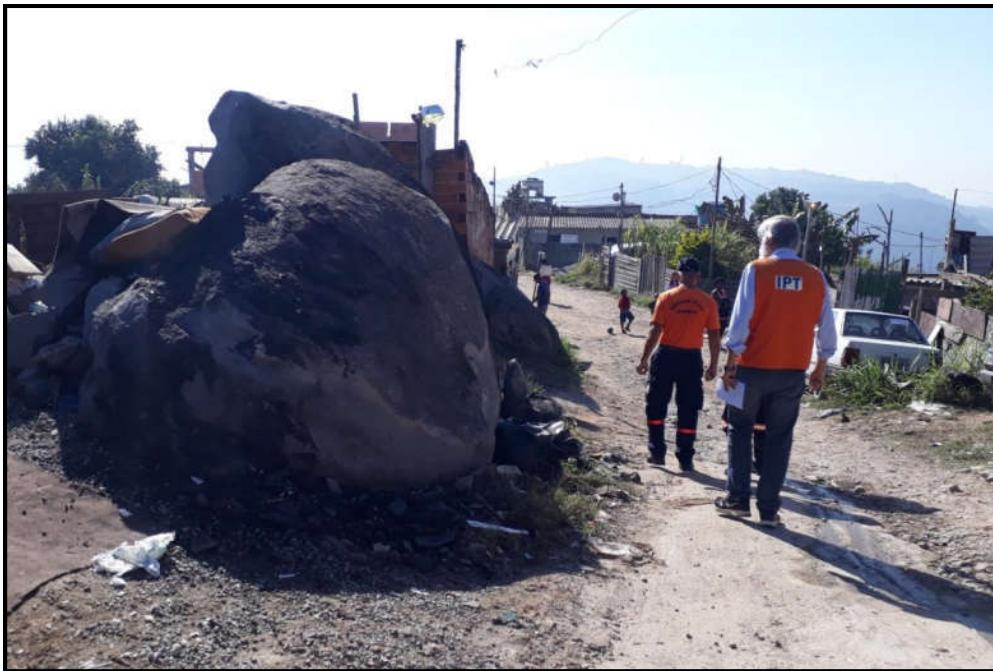
Foto FC-ITA-07-03.01: Vista de um dos blocos de rocha (matacão) que ocorrem na área, mas que estão estáveis.

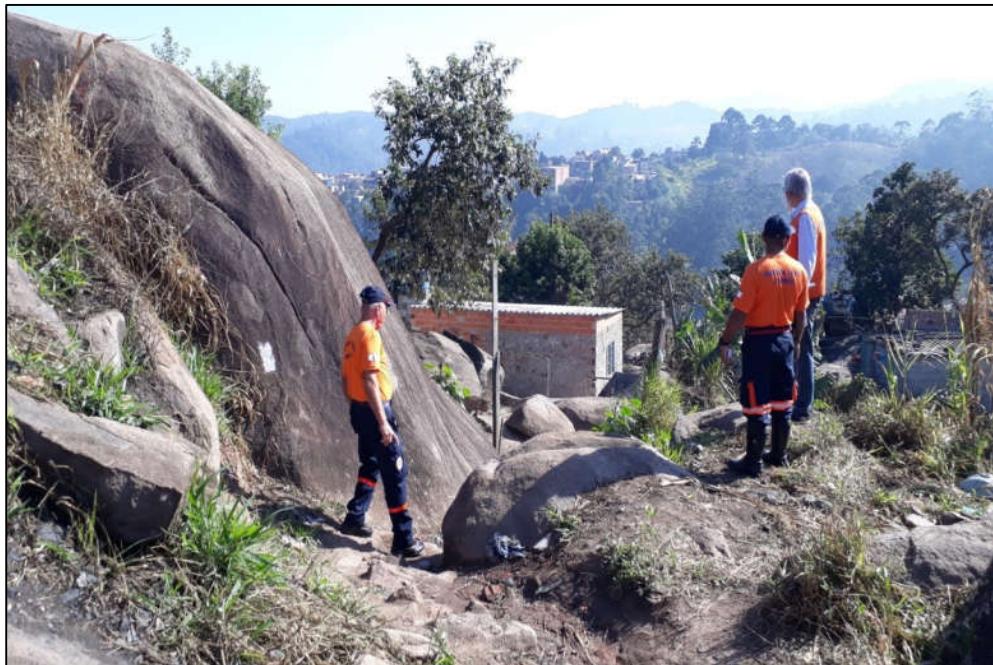
Foto FC-ITA-07-03.02: Vista de um dos blocos de rocha (matacão) de dimensões métricas que ocorrem na área, mas que estão estáveis.

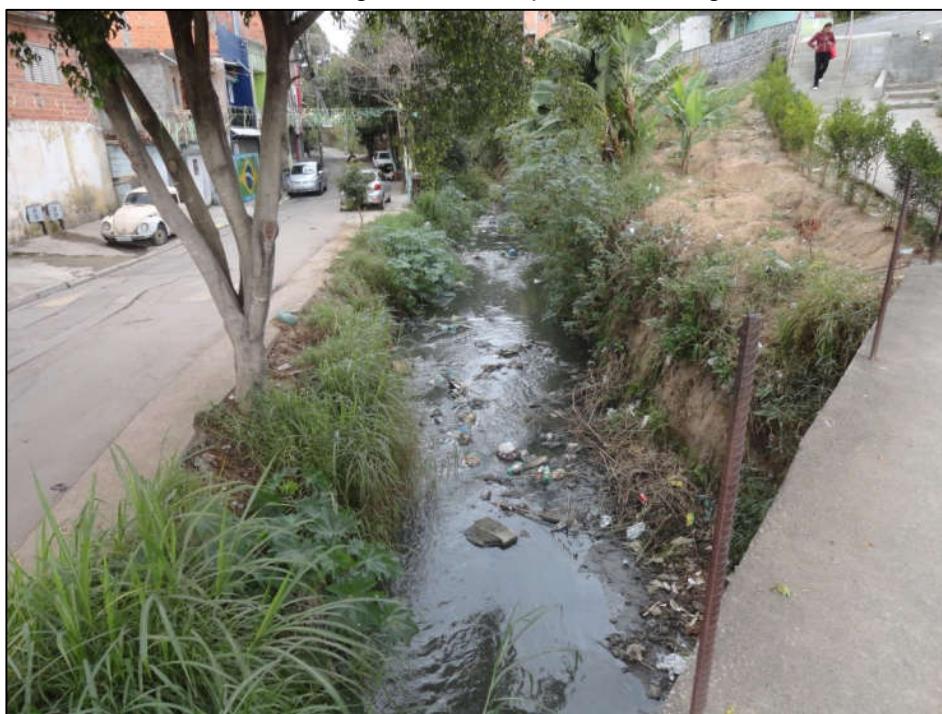
Foto FC-ITA-06-03.04: Vista do córrego a partir da ponte existente. Notar a presença de lixo e solo dentro do canal.

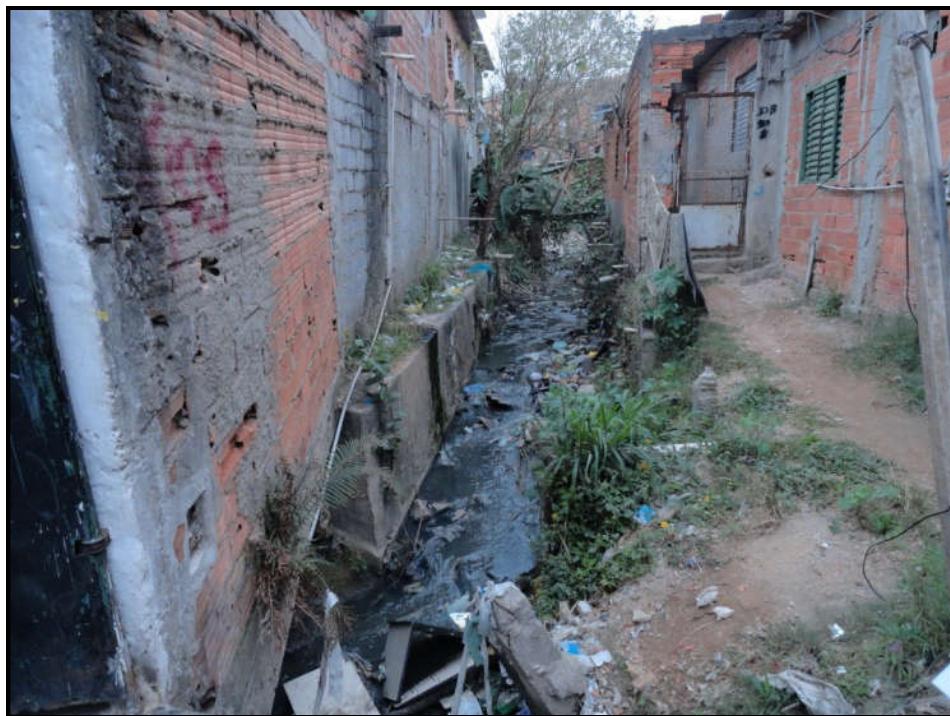
Foto FC-ITA-06-03.01: Vista do córrego em um ponto do setor. Notas a presença de entulho no canal.

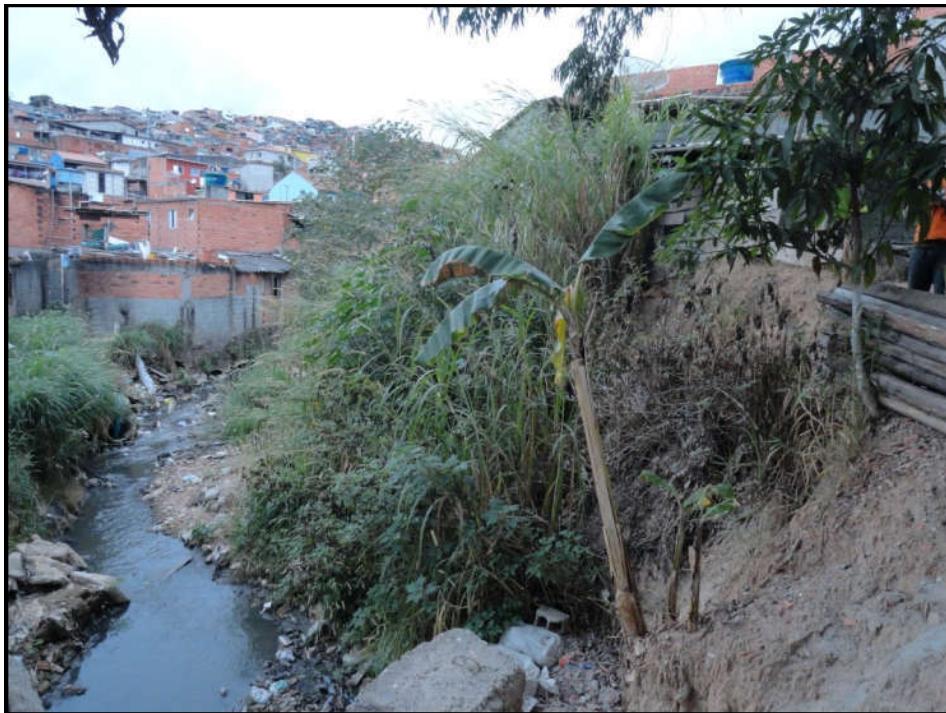
Foto FC-ITA-06-02.01: Vista geral do setor do rio afetado pelo solapamento.

| <p>DESCRÍÇÃO DO PROCESSO DE INSTABILIZAÇÃO</p> <p>Foram identificados sinais ou evidências de solapamentos de margens.</p> <p>Os condicionantes geológico-geotécnicos predisponentes e o nível de intervenção antrópica são de alta potencialidade para o desenvolvimento de processos de solapamento de margens.</p> <p>Se tais condições descritas forem mantidas, se espera a ocorrência de eventos destrutivos durante episódios de chuvas intensas e prolongadas.</p> | | | |

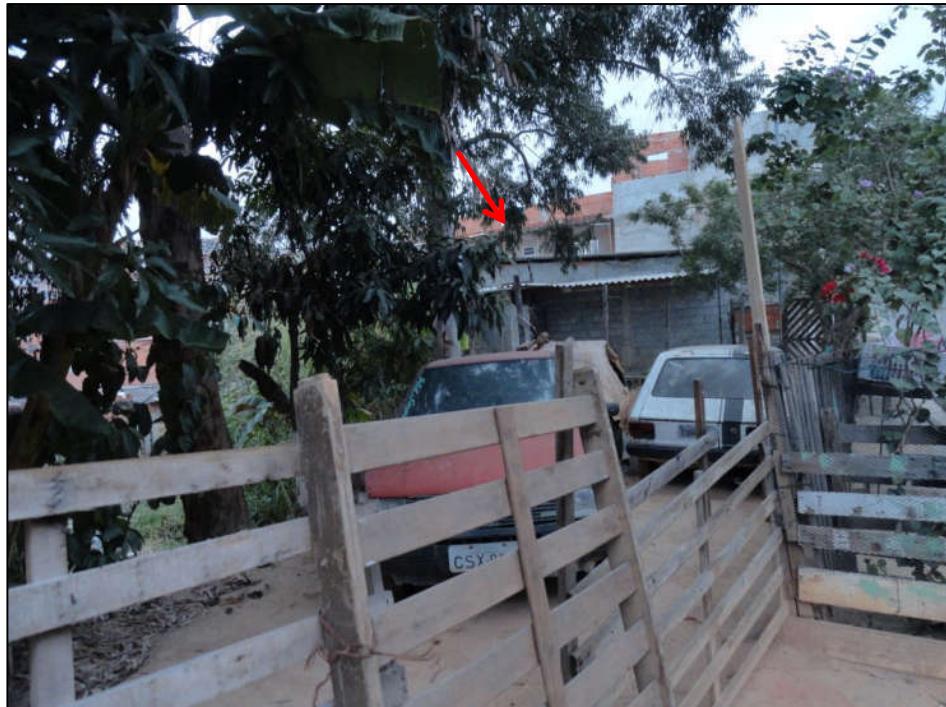
Foto FC-ITA-06-02.02: Fundos da moradia que está sendo afetada pelo sopalamento (seta vermelha).

| <p>GRAU DE RISCO: R-3 (RISCO ALTO) – SOLAPAMENTO DE MARGEM</p> <p>NÚMERO DE MORADIAS NO SETOR: 02</p> | | | |

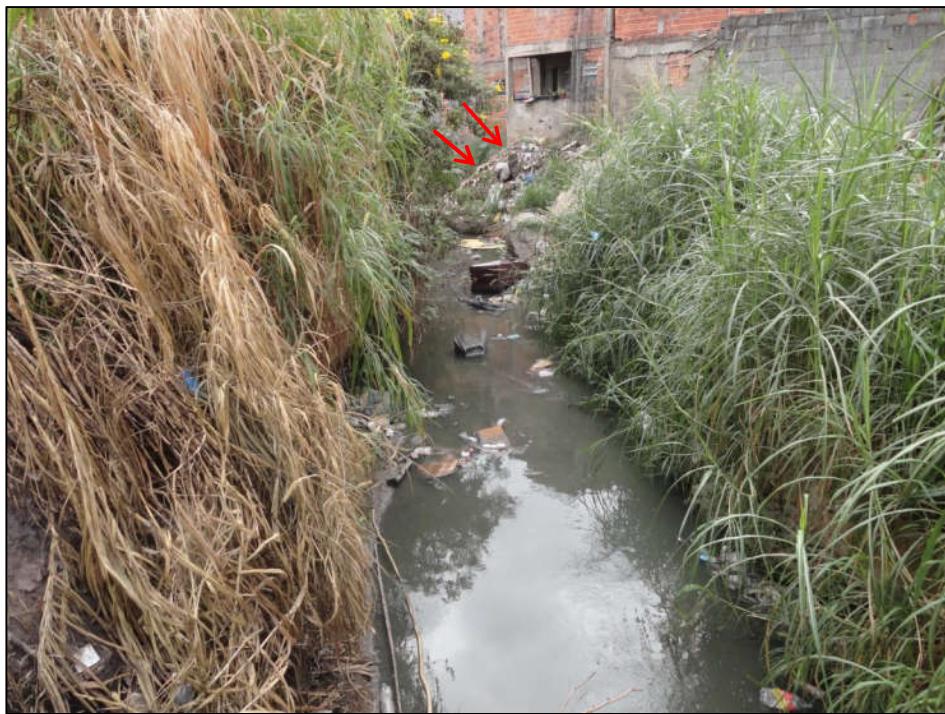
Foto FC-ITA-06-01.03: Detalhe do canal de drenagem. Notar o aterro de entulho e lixo existente (seta vermelha).

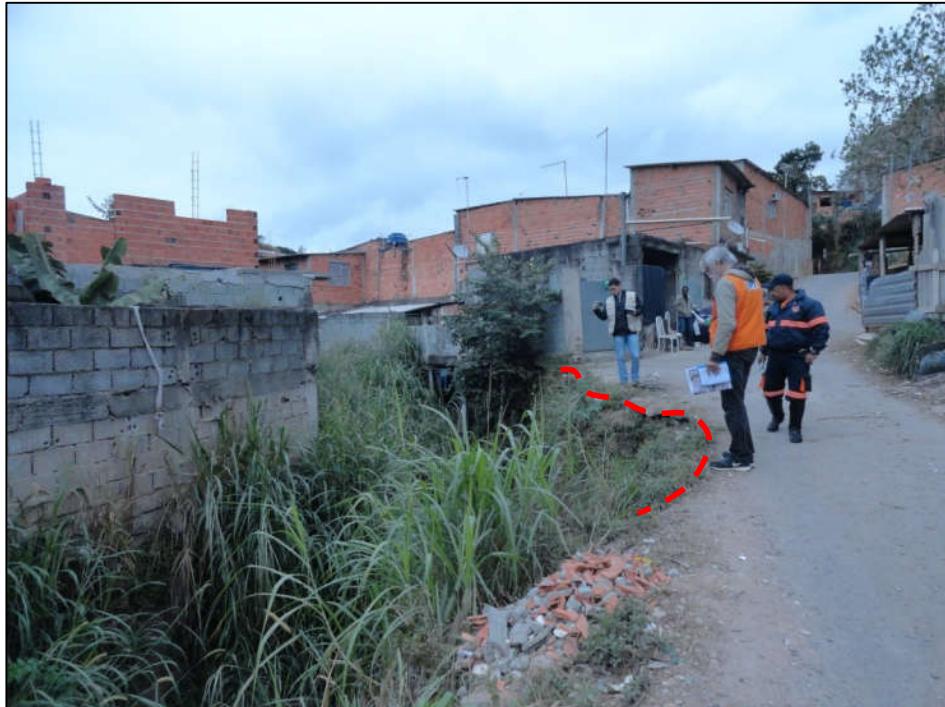
Foto FC-ITA-06-01.04: Detalhe do avanço do solapamento (linha tracejada).

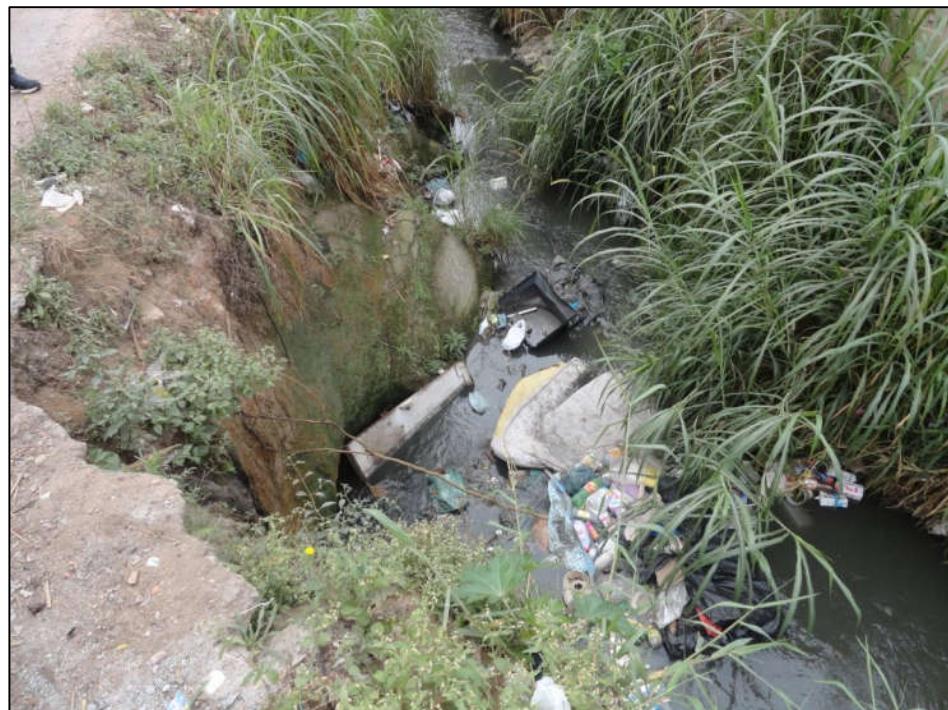
Foto FC-ITA-06-01.02: Observar a quantidade de entulho dentro do canal.

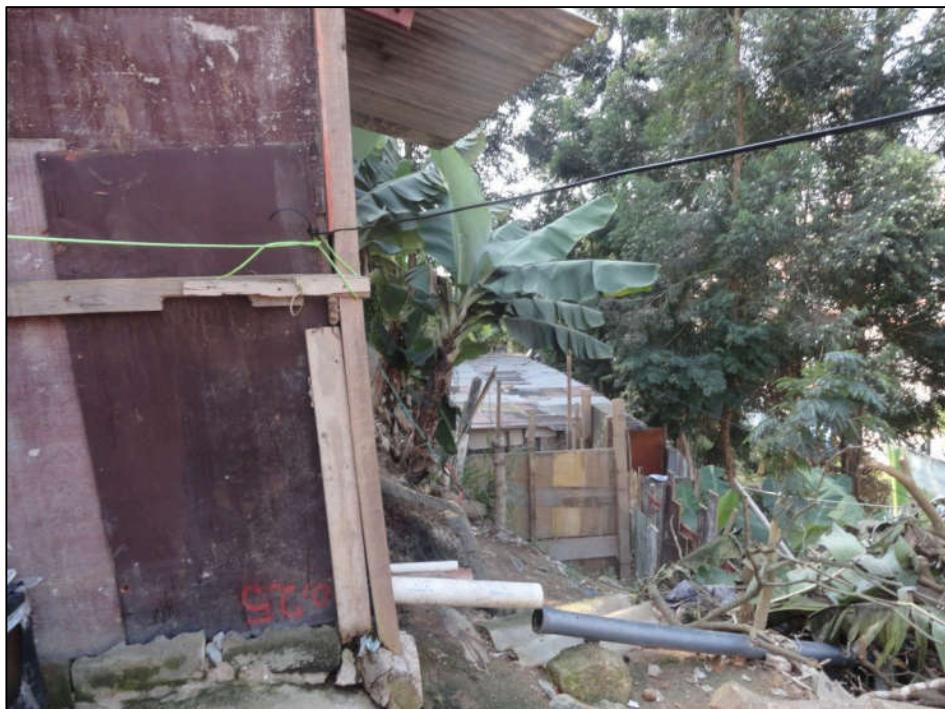
Foto FC-ITA-05-06.04: Lançamento de águas servidas diretamente sobre os taludes de corte.

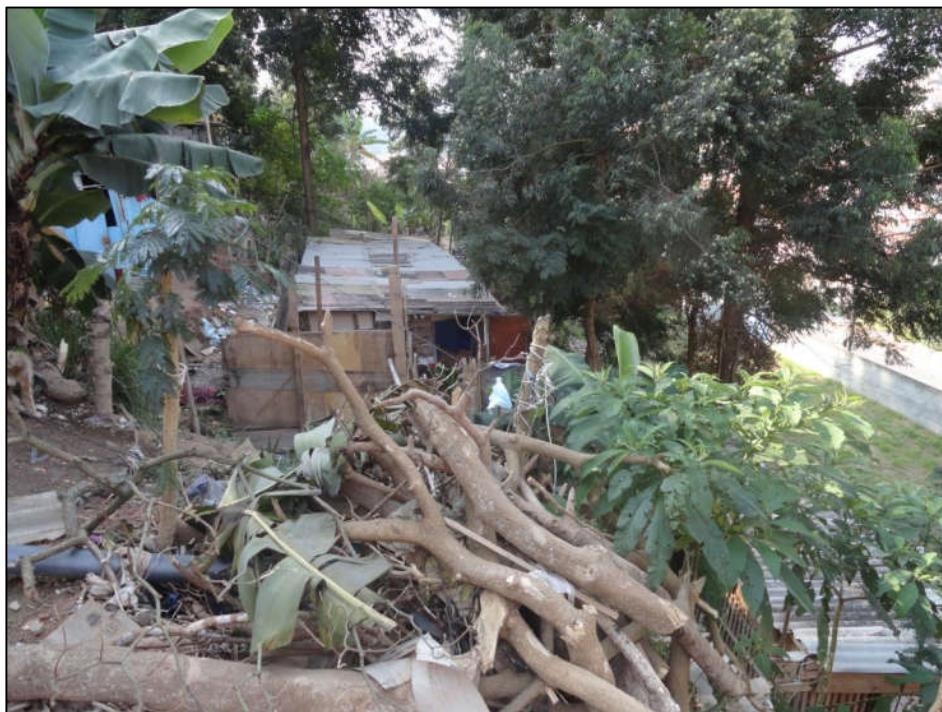
Foto FC-ITA-05-06.02: Detalhe do setor com o corte de árvores para a construção de moradias de madeira.

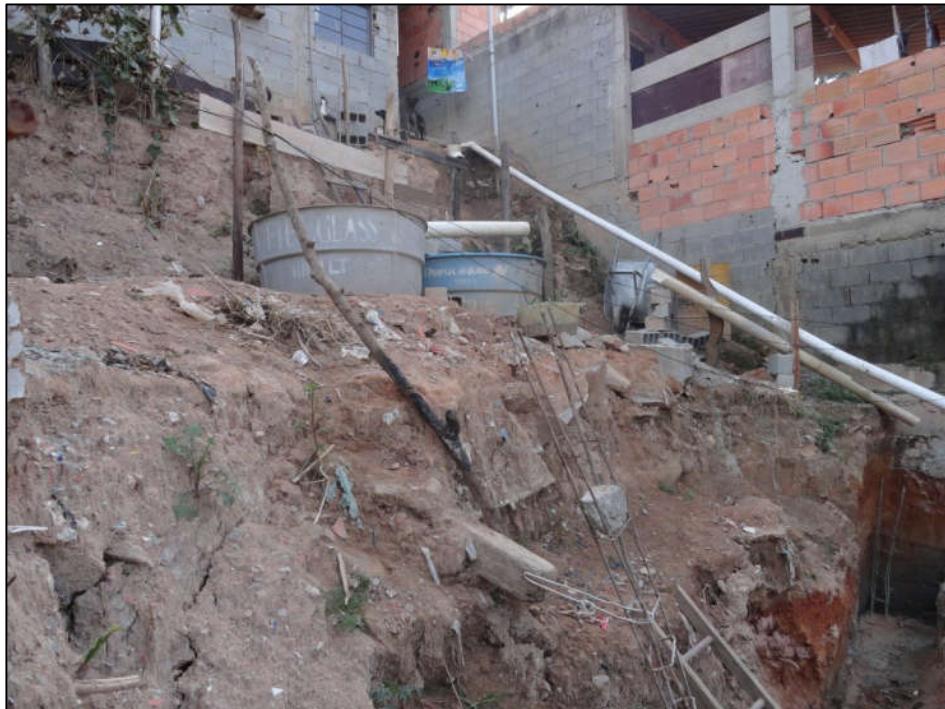
Foto FC-ITA-05-04.03: Situação no trecho central do setor com corte em aterro lançado.

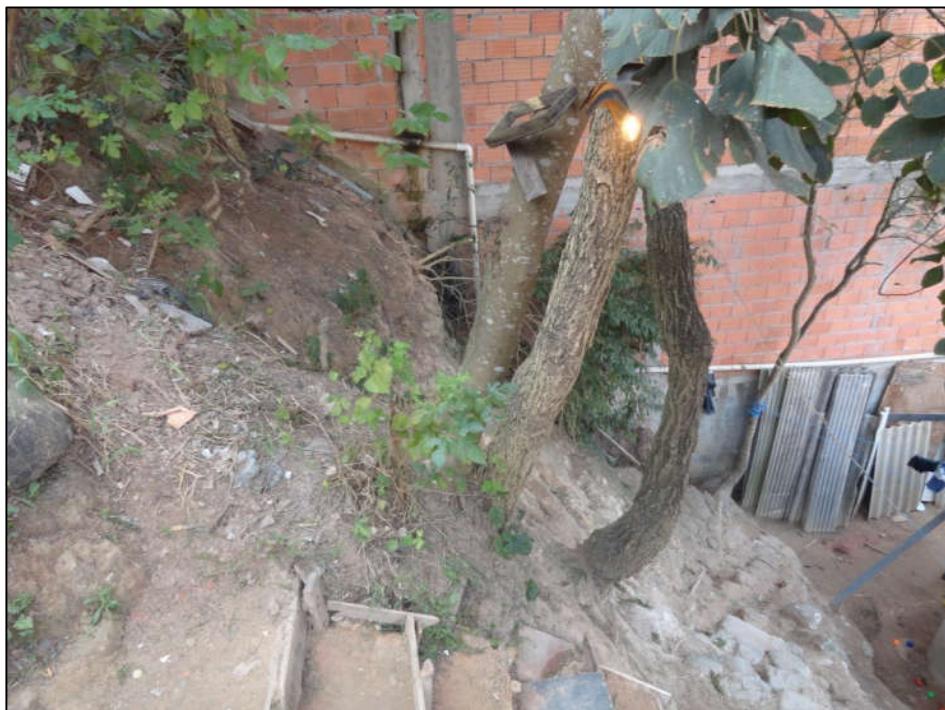
Foto FC-ITA-05-04.04: Talude de corte localizado no centro do setor mostrando árvores inclinadas.

| Foram identificadas trincas nas moradias e no terreno, muros e paredes embarrigados e árvores inclinadas. | | | |

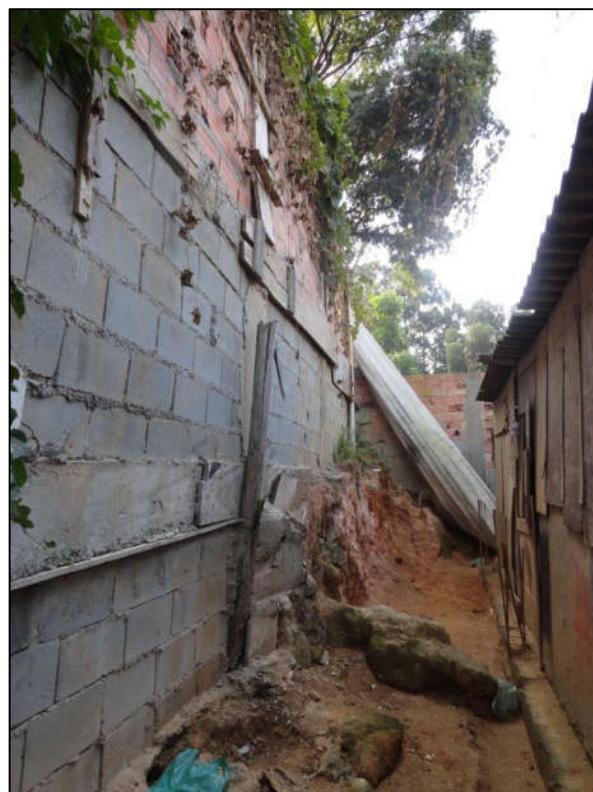
Foto FC-ITA-05-04.02: Detalhe dde muro de contenção apresentando tombamento.

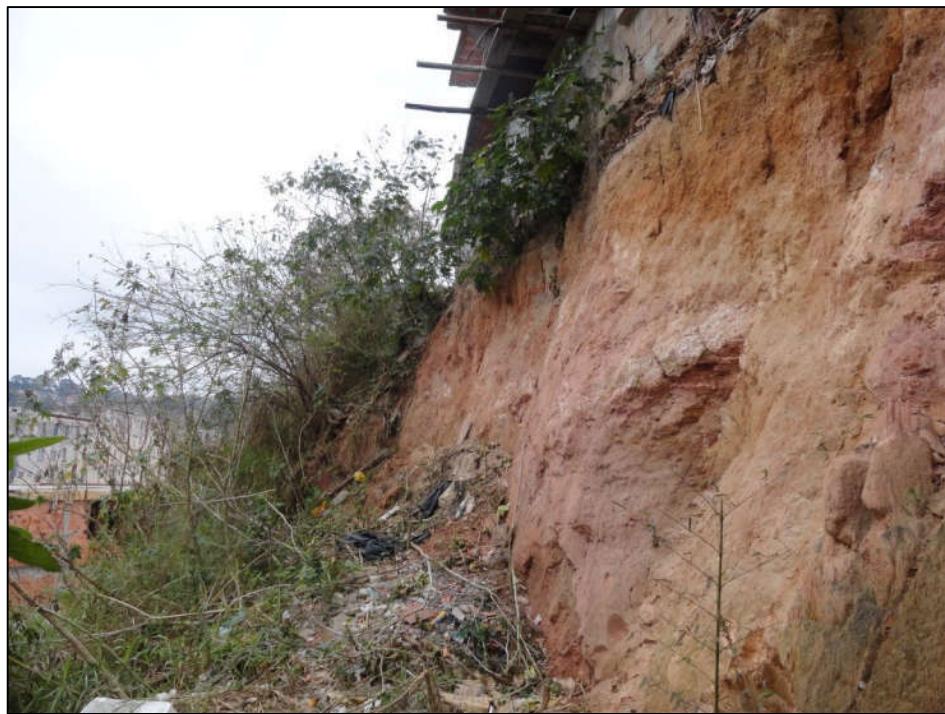
Foto FC-ITA-05-03.05: Outra vista do talude vertical da cicatriz do escorregamento com aproximadamente 7 m de altura.

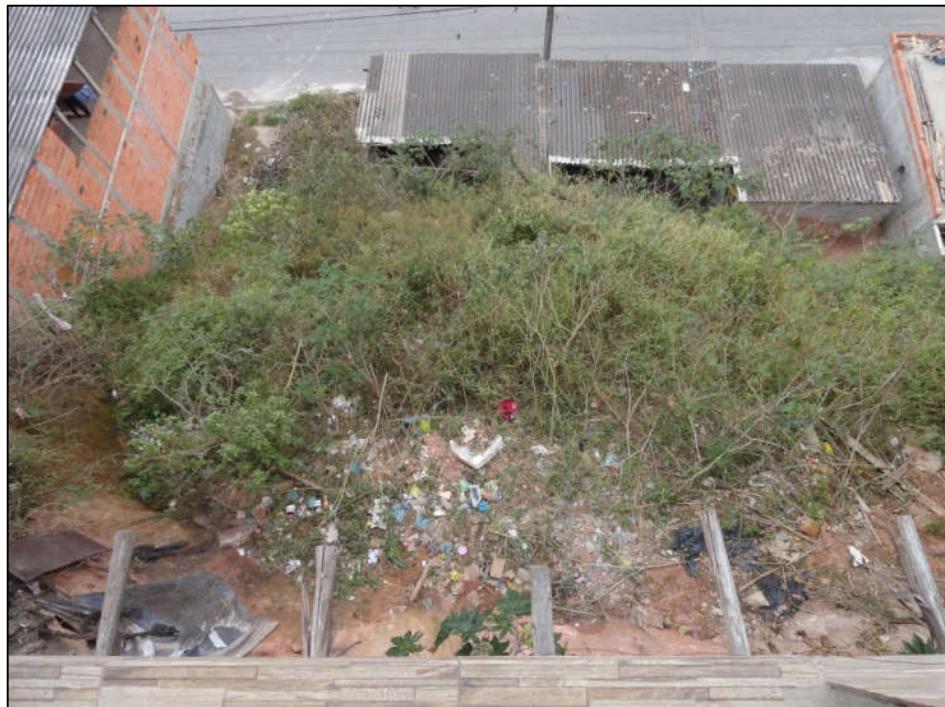
Foto FC-ITA-05-03.06: Vista a partir das moradias em direção à Rua Japi. Notar as 06 garagens na base do talude e a massa de solo que escorregou.

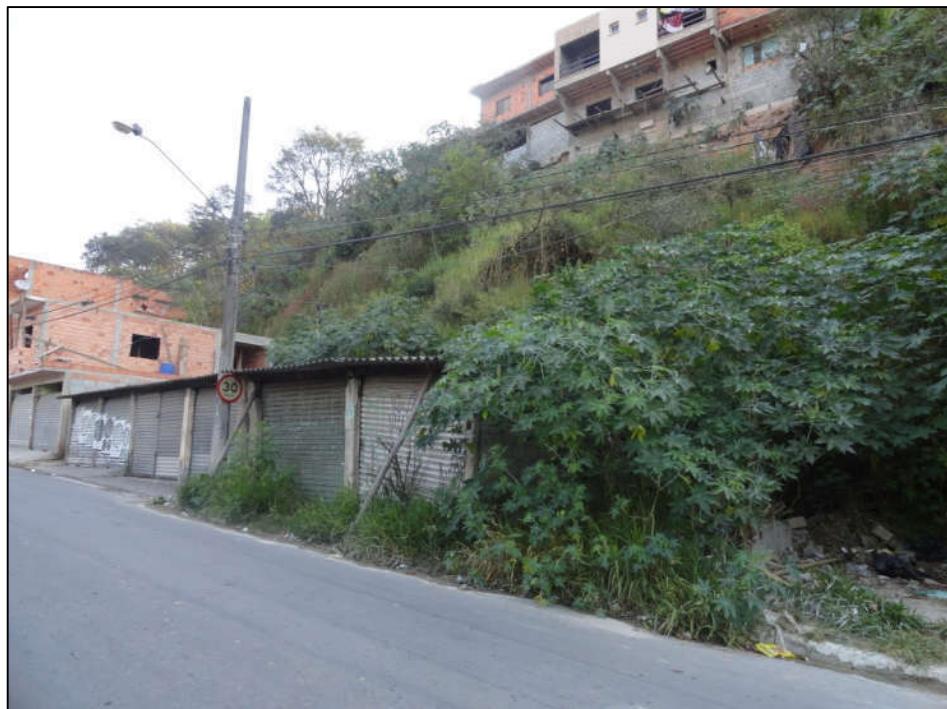
Foto FC-ITA-05-03.03: Vista do lado direito do setor tendo uma garagem destruída pelo escorregamento de janeiro de 2017.

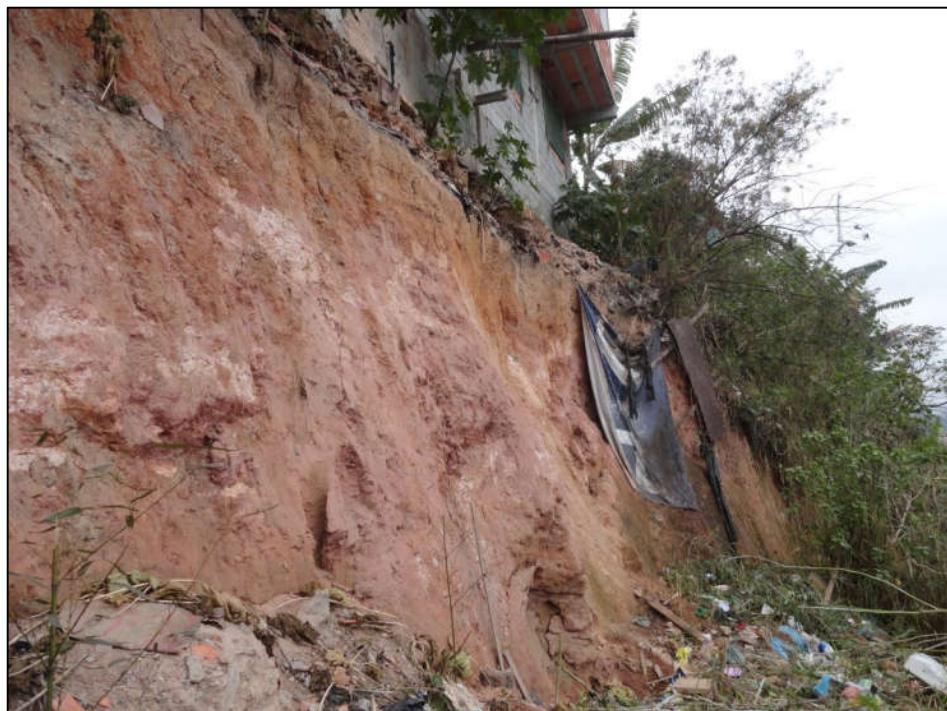
Foto FC-ITA-05-03.04: Talude vertical da cicatriz de escorregamento logo abaixo das fundações das 03 moradias. Notar lixo e entulho sobre a massa escorregada.

| <p>DESCRIÇÃO DO PROCESSO DE INSTABILIZAÇÃO</p> <p>Toda a encosta abaixo das moradias foi movimentada formando uma cicatriz de escorregamento com superfície vertical e depósito sobre a encosta.</p> <p>Os condicionantes geológico-geotécnicos predisponentes e o nível de intervenção antrópica são de muito alta potencialidade para o desenvolvimento de processos de instabilidade de solo no talude natural.</p> <p>Se tais condições descritas forem mantidas, é provável a ocorrência de eventos destrutivos durante episódios de chuvas intensas e prolongadas.</p> | | | |

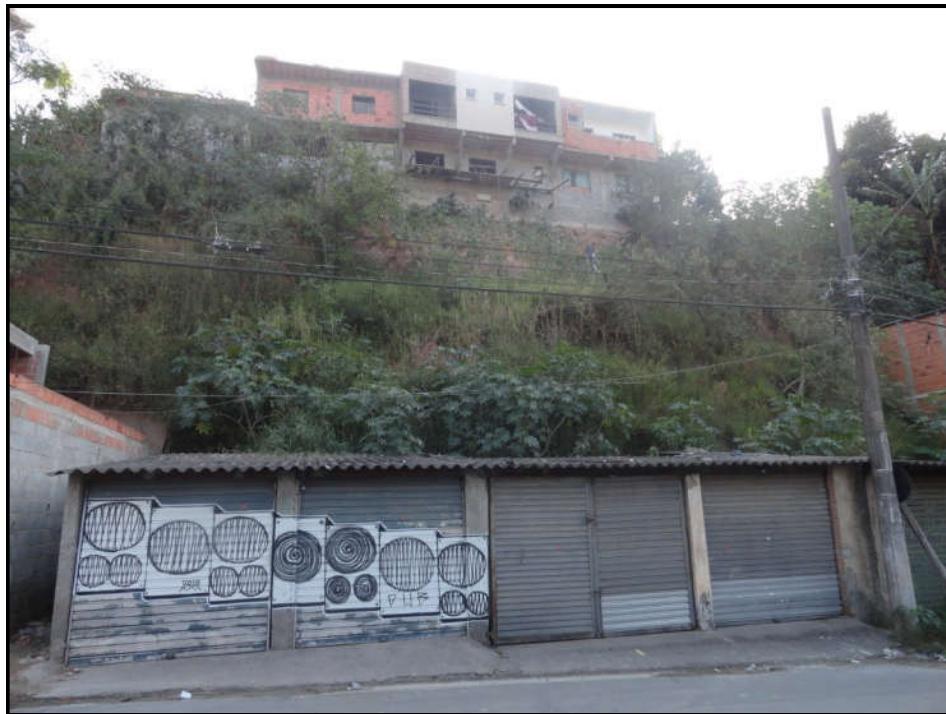
Foto FC-ITA-05-03.01: Vista frontal do setor com as 03 moradias no topo, a cicatriz do escorregamento e as 06 garagens na base, em frente à Rua Japi.

| <p>DIAGNÓSTICO DO SETOR</p> <p>As moradias são de alvenaria, com bom padrão construtivo, as vias são pavimentadas.</p> <p>Encosta natural com 15 m de altura e inclinações de 60°.</p> <p>Presença de depósitos de lixo e entulho sobre o topo da massa escorregada.</p> <p>Existe concentração de água de chuva em superfície. O sistema de drenagem superficial é inexistente.</p> <p>Os taludes possuem árvores e vegetação rasteira em todo o setor.</p> <p>Foram identificadas trincas no terreno, degraus de abatimento e uma grande cicatriz de escorregamentos que se localiza logo abaixo das três moradias medindo pelo menos 25 m de comprimento por 7 m de altura. O material do escorregamento atingiu as garagens na base da encosta.</p> | | | |
| <p>GRAU DE RISCO: R-4 (RISCO MUITO ALTO) - ESCORREGAMENTO</p> <p>NÚMERO DE MORADIAS NO SETOR: 03 moradias e 06 garagens</p> | | | |

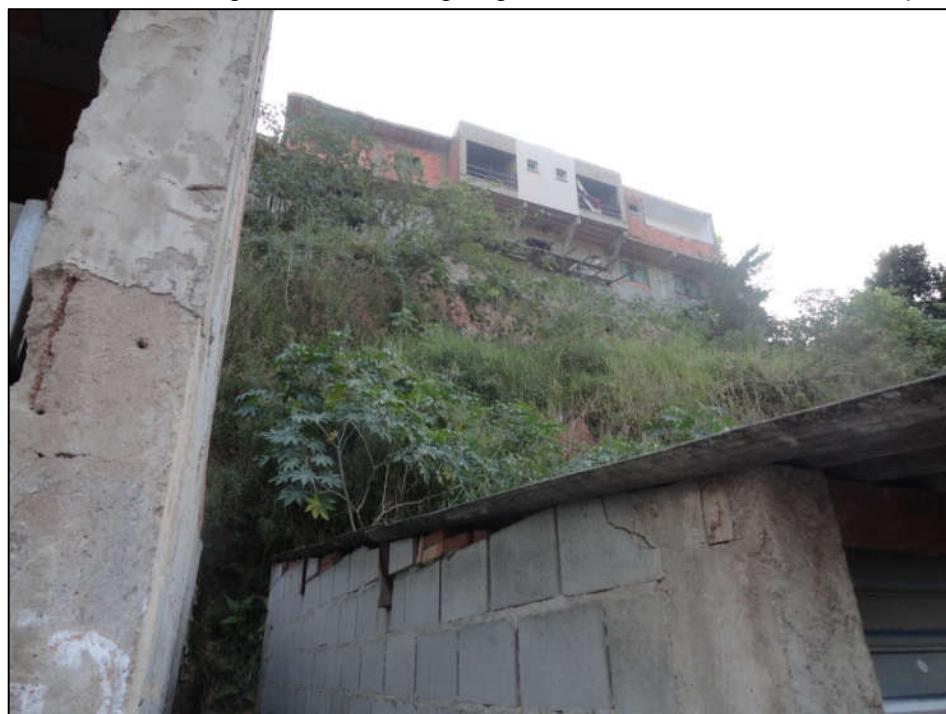
Foto FC-ITA-05-03.02: Vista do lado esquerdo do talude movimentado tendo à frente uma das garagens.

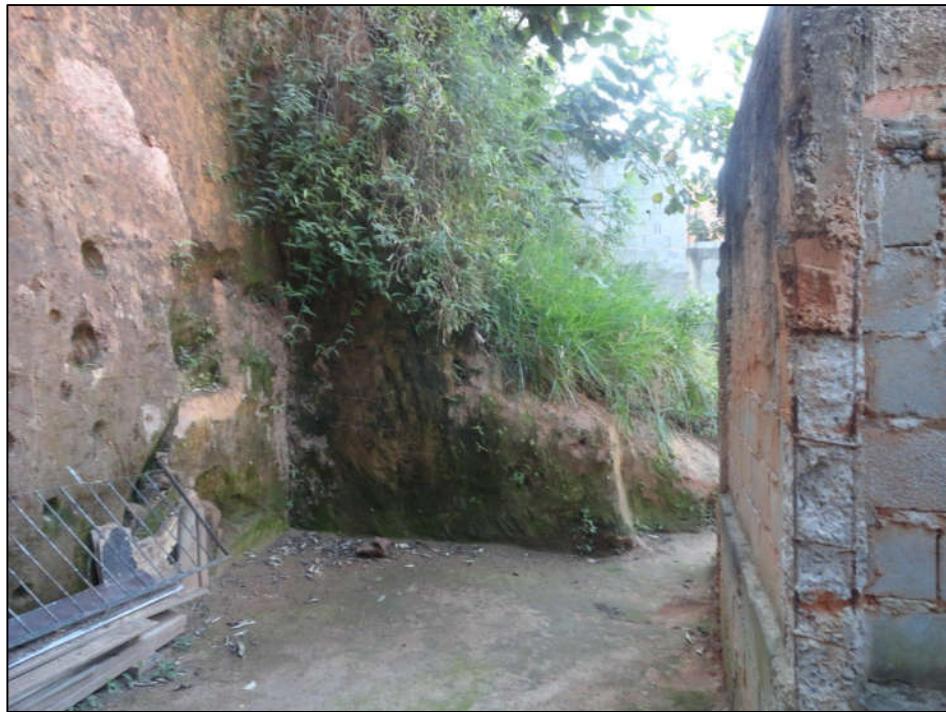
Foto FC-ITA-05-02.03: Corte nos fundos de moradia em solo saprolítico bastante estável.

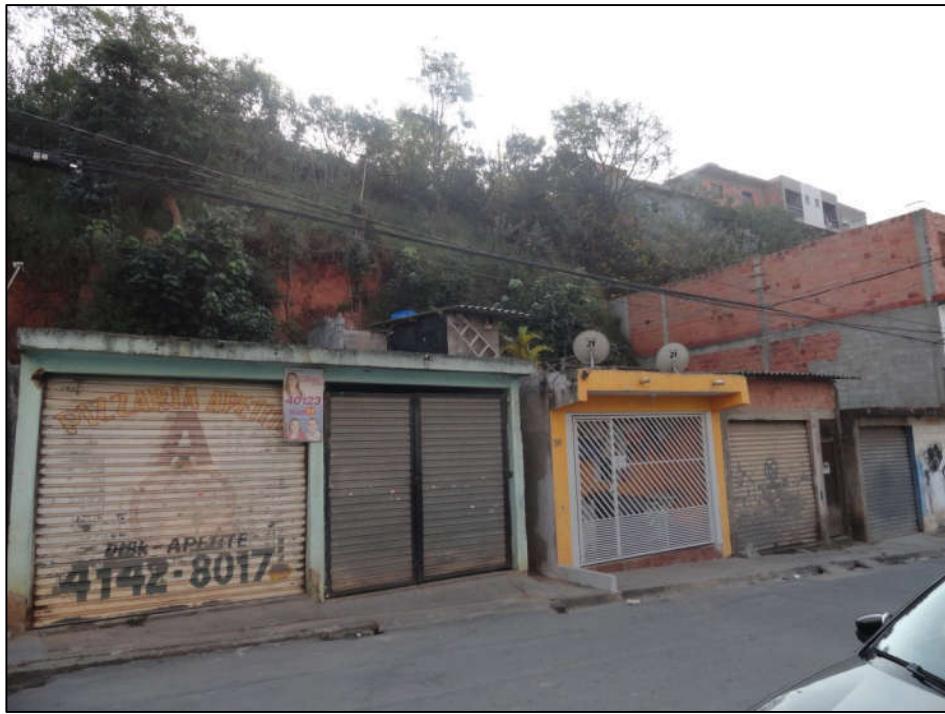
Foto FC-ITA-05-02.01: Vista das moradias em frente à Rua Japi. Notar ao fundo cicatriz de escorregamento no talude de corte.

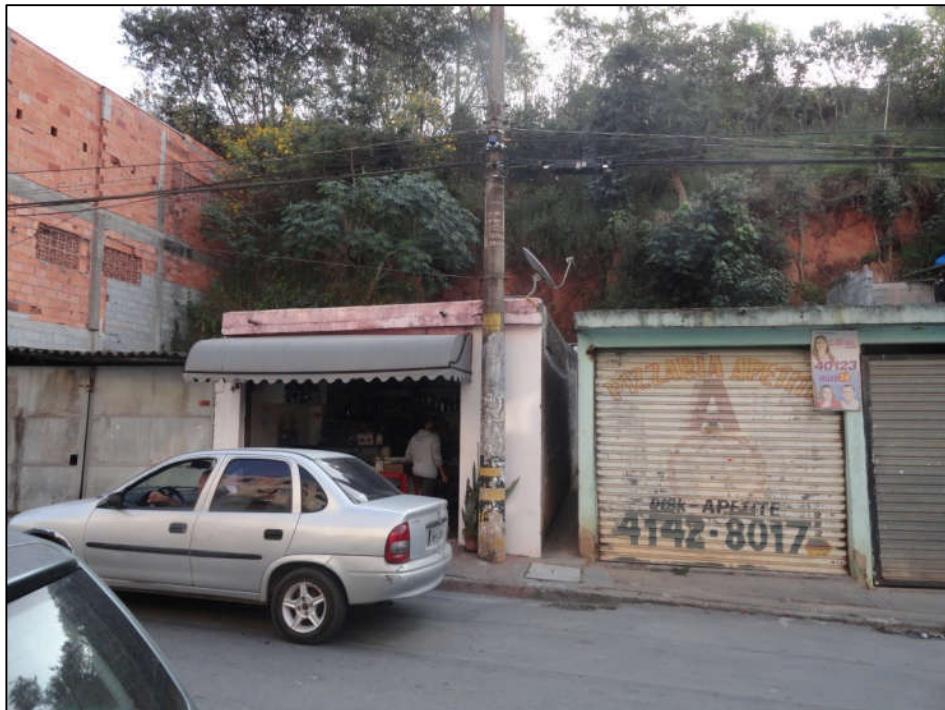
Foto FC-ITA-05-02.02: Ocupação na base do talude de corte com cicatriz de escorregamento.
