FICHA DE CAMPO - MAPEAMENTO DE ÁREA DE RISCO DE ESCORREGAMENTO

| Município: <u>Itapevi</u> | Área: <u>ITA-15</u> | Nº do Setor: <u>ITA-15-03</u> | |
| Nome da Área: <u>Jardim São Carlos</u> | Coord E (m): <u>301511</u> | Coord N (m): <u>7395435</u> | |

PMRR ITAPEVI - 2018

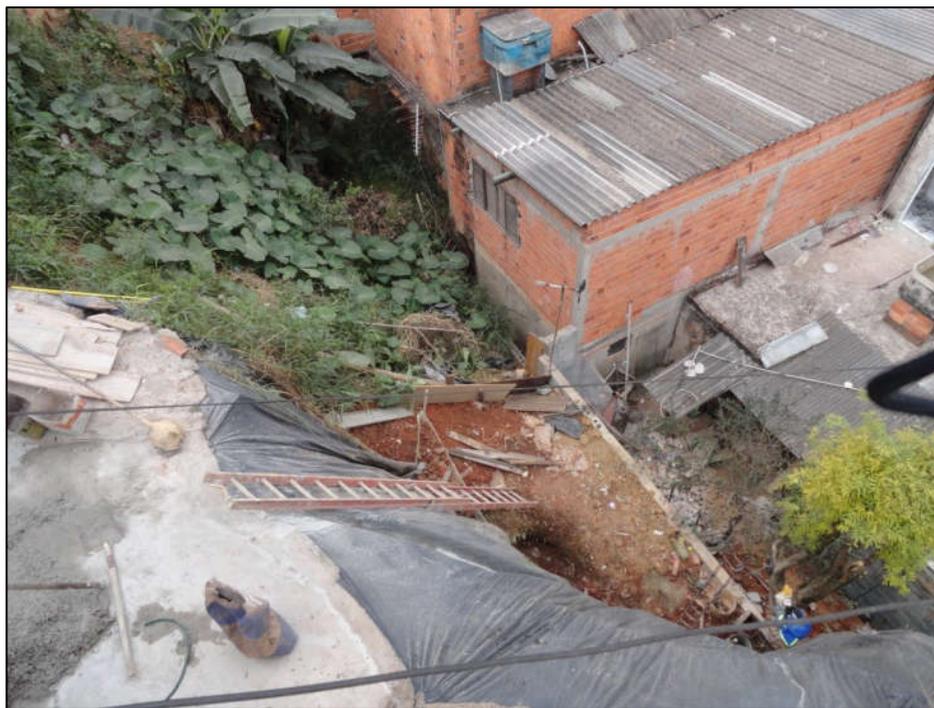
Foto FC-ITA-15-03.03: Detalhe da construção do muro de contenção com a moradia ameaçada na base do talude de corte.

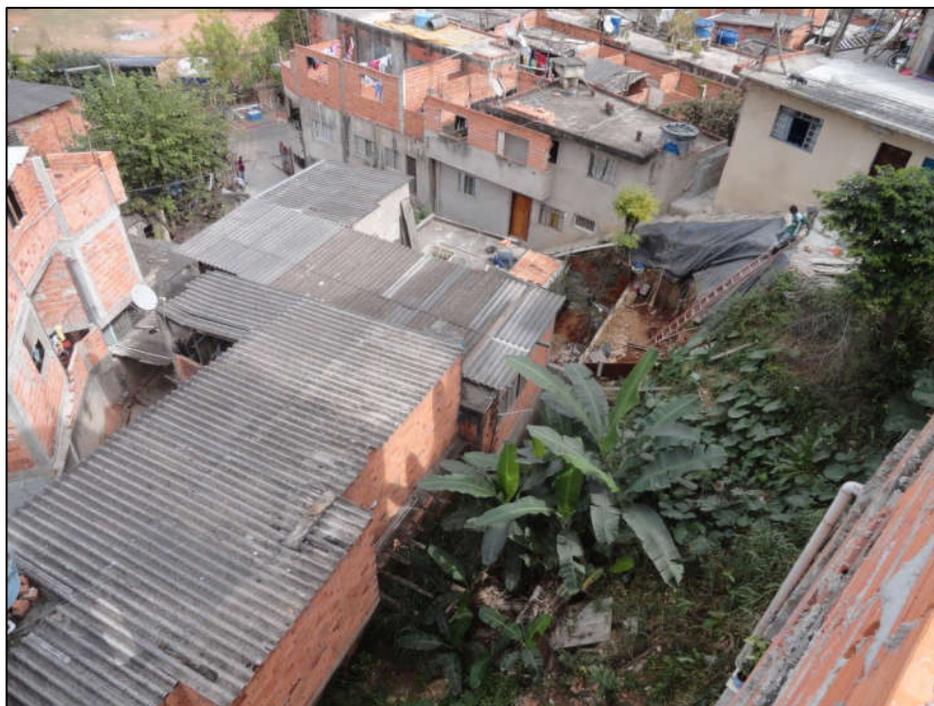
Foto FC-ITA-15-03.04: Vista do setor com moradia ameaçada e o talude de corte com a construção do muro de contenção.

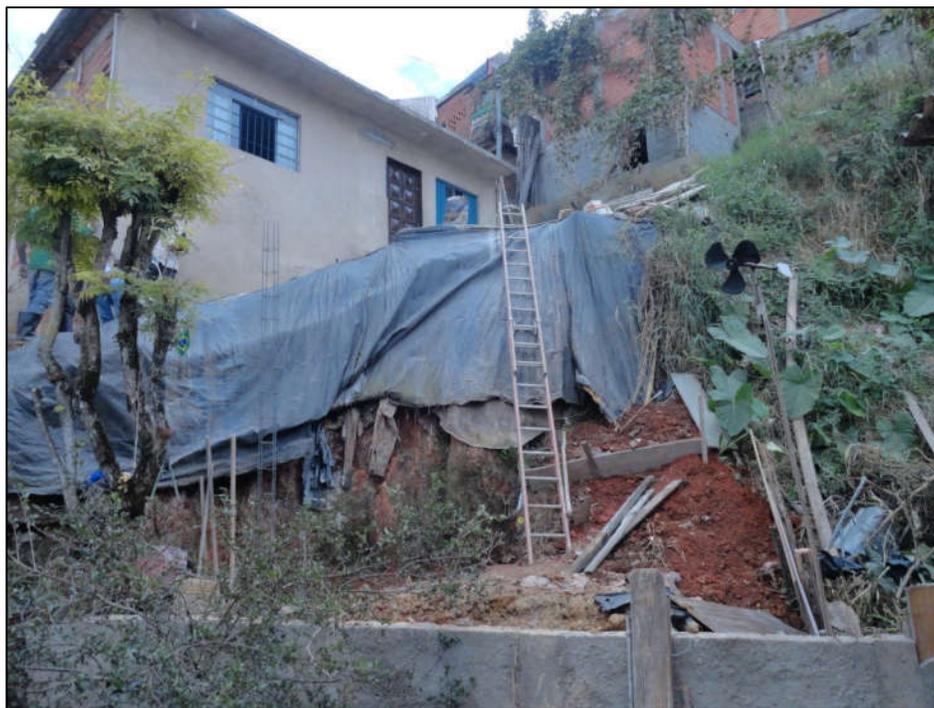
Foto FC-ITA-15-03.01: Vista do talude de corte onde está sendo construído muro de contenção.

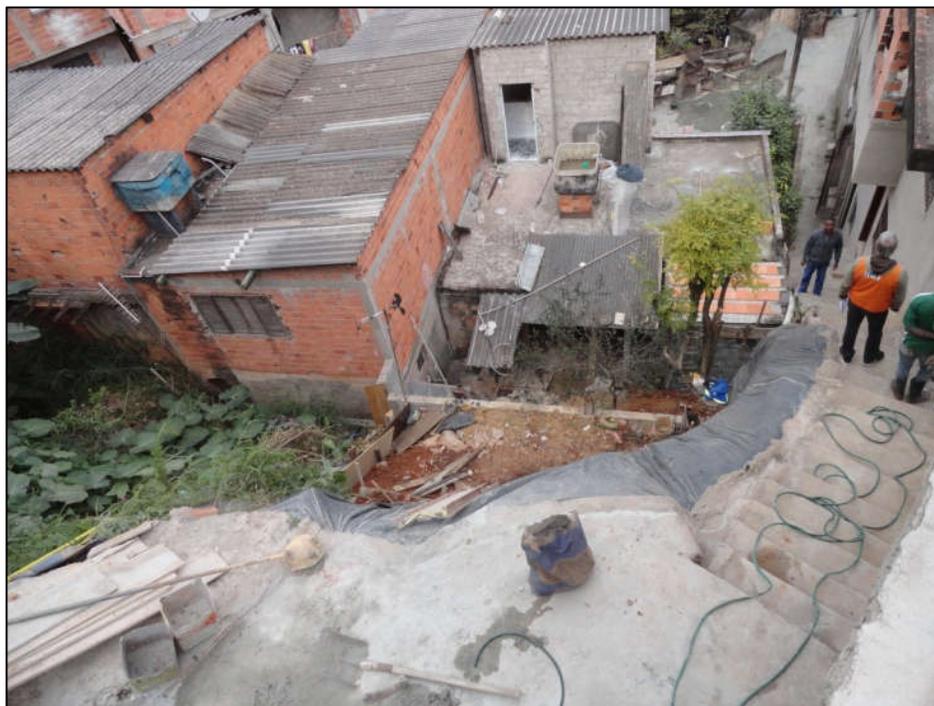
Foto FC-ITA-15-03.02: Moradia ameaçada vista a partir do topo do talude de corte, podendo-se observar parte da obra de contenção.

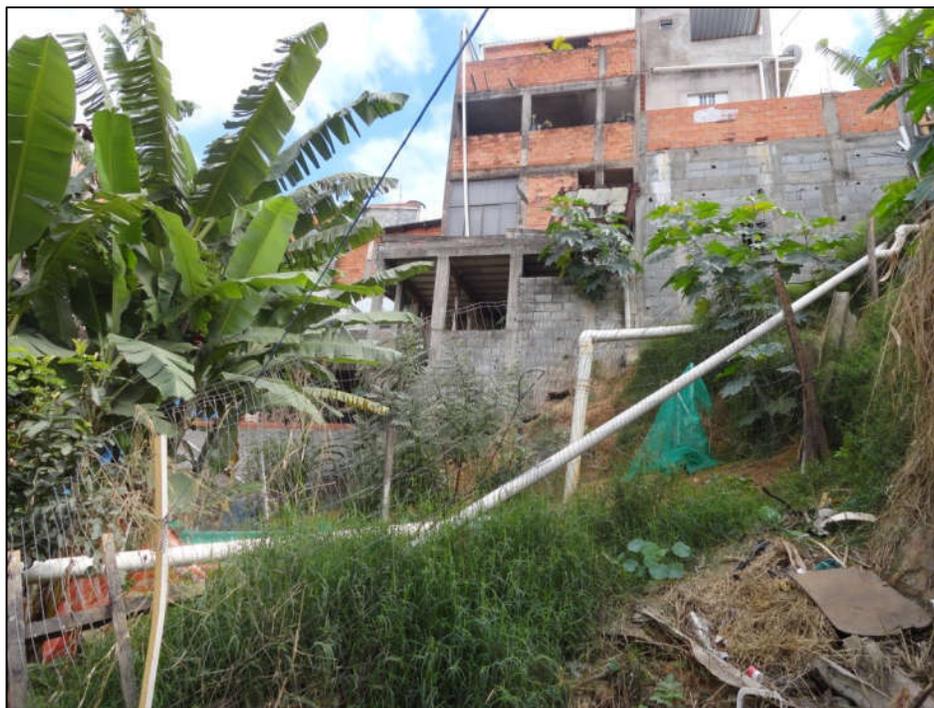
Foto FC-ITA-15-02.03: Aspecto da drenagem de águas servidas com o talude de corte e movimentação de material à direita da foto.

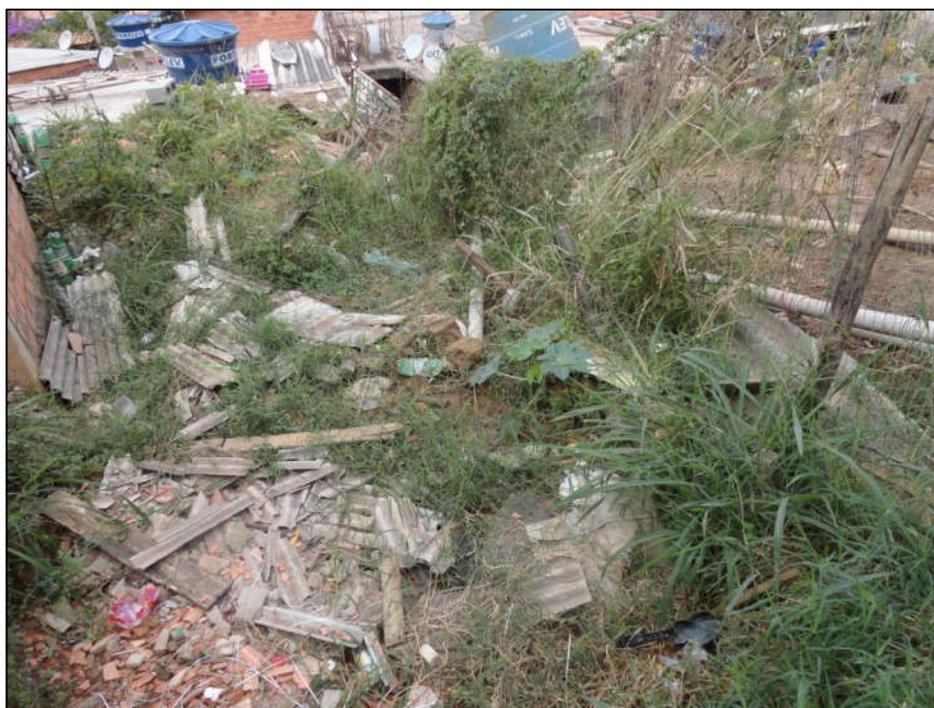
Foto FC-ITA-15-02.04: Vista do depósito de material advindo da movimentação de solo a partir do talude de corte.

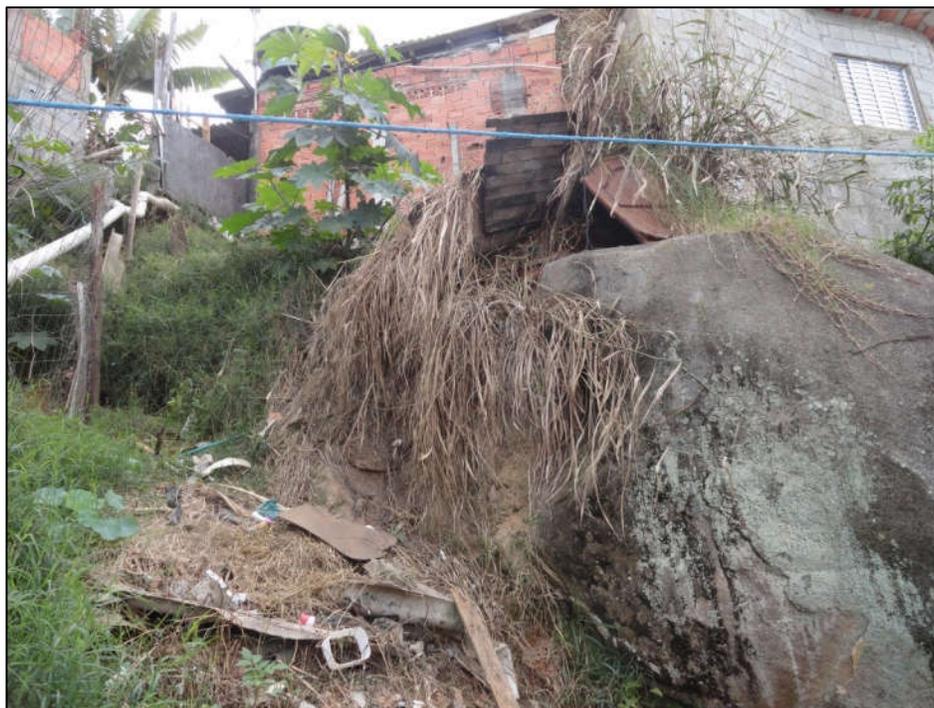
Foto FC-ITA-15-02.01: Bloco de rocha (matacão) com moradias no topo. Notar a movimentação de solo.

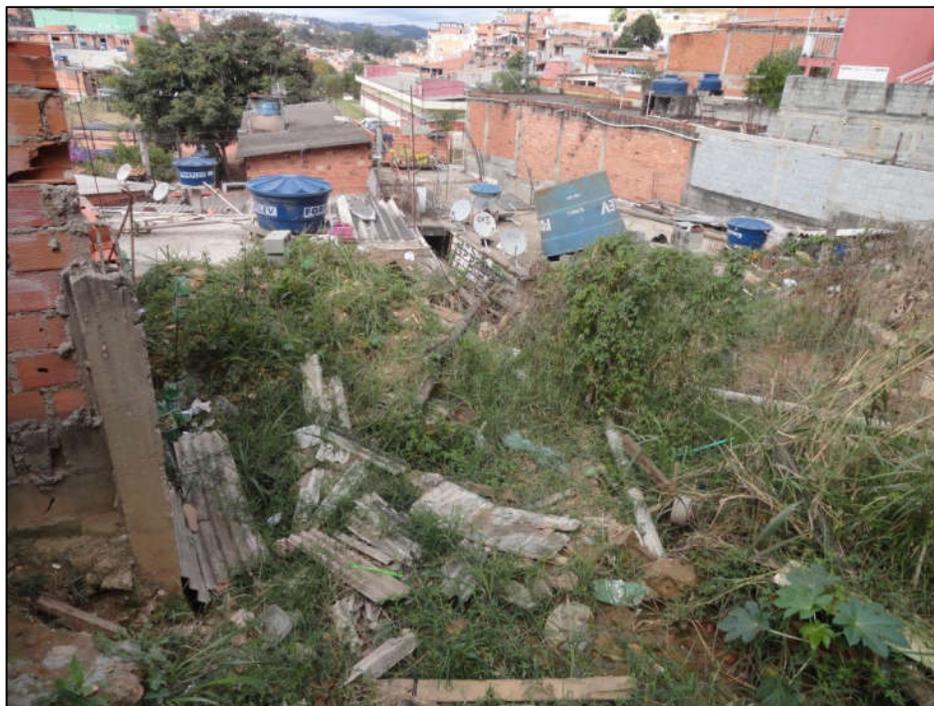
Foto FC-ITA-15-02.02: Vista do trecho inferior do setor com depósito de solo e lixo.

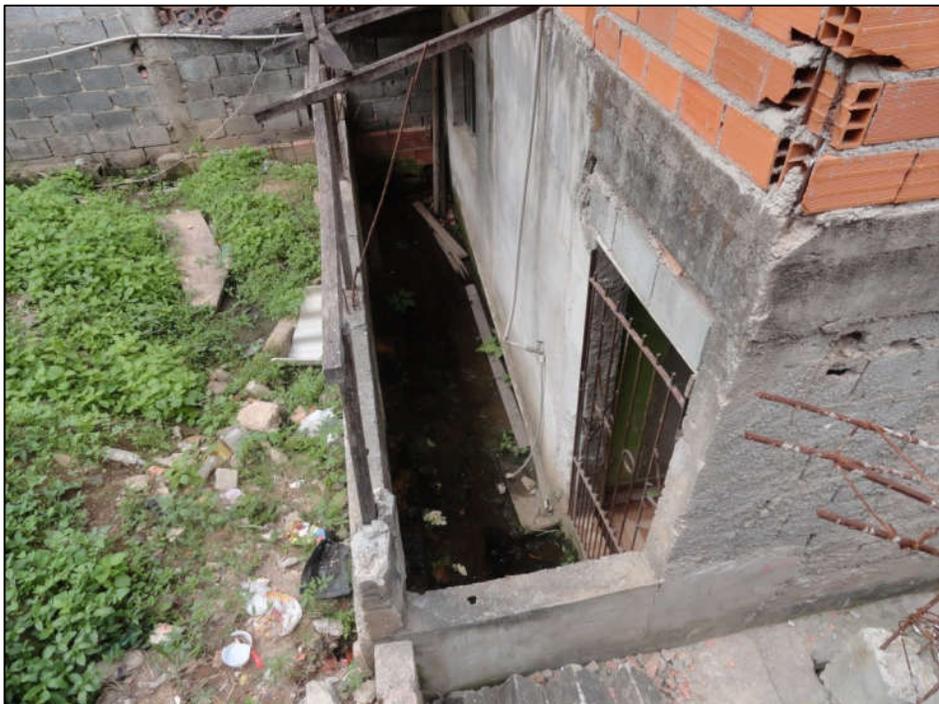
Foto FC-ITA-15-01.04: Vista de detalhe de muro de contenção no setor e concentração de água de chuva e servida no quintal de moradia.

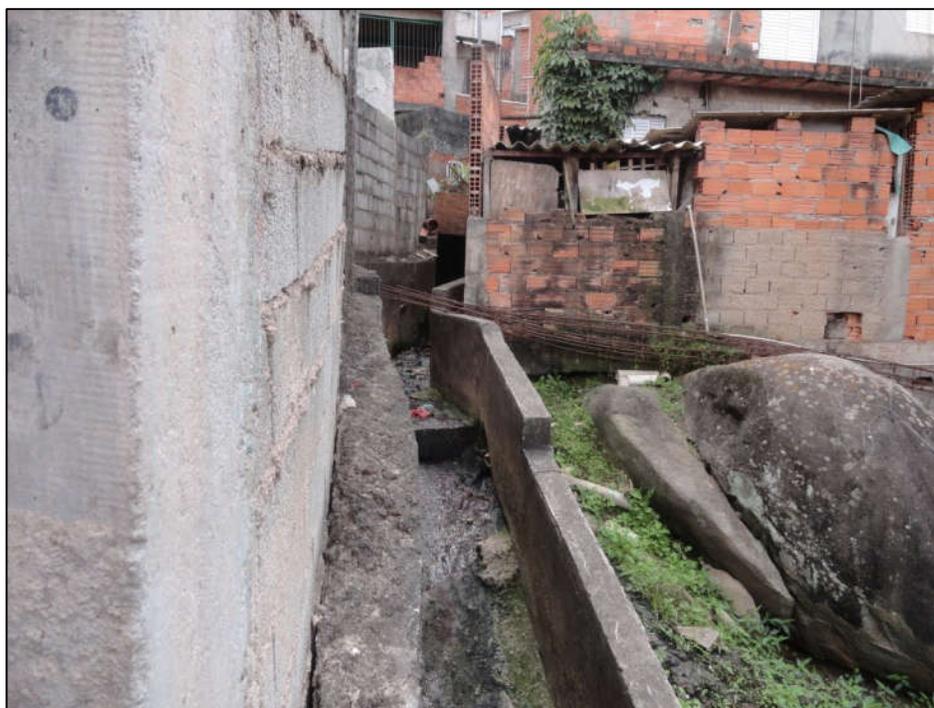
Foto FC-ITA-15-01.02: Bloco de rocha (matação) e drenagem de águas servidas em meio ao setor..

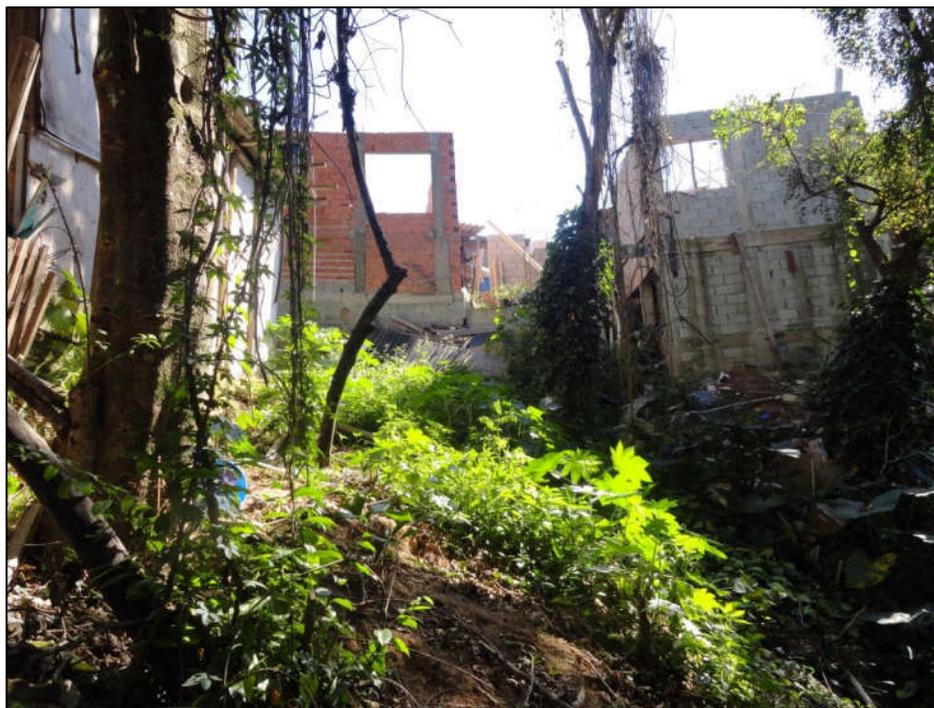
Foto FC-ITA-14-02.05: Vista do setor com moradias em construção sobre aterros.

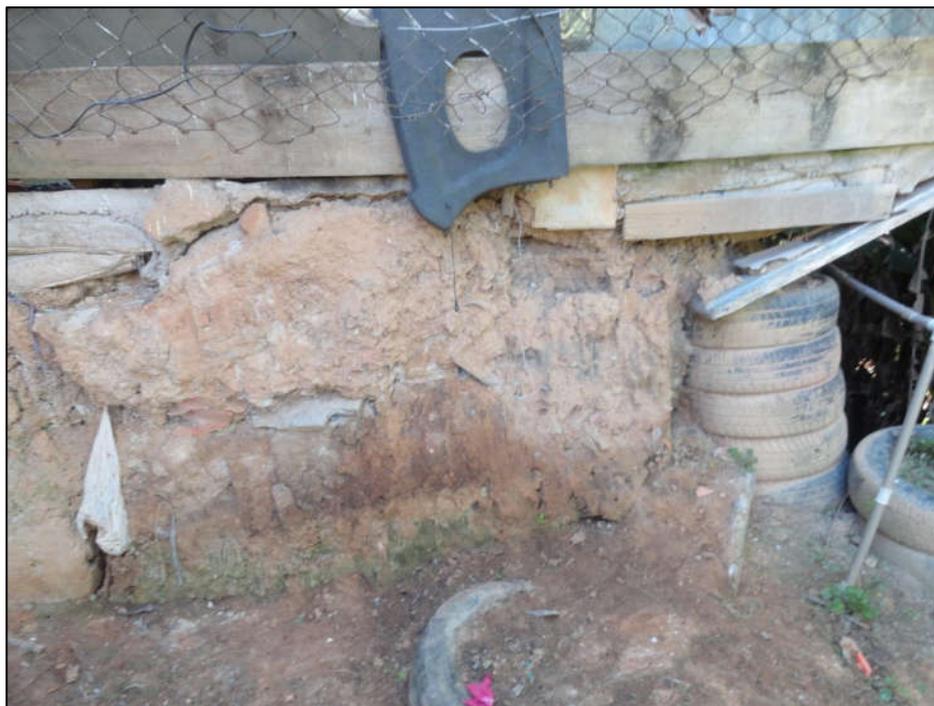
Foto FC-ITA-14-02.03: Aspecto da contenção com pneus e aterro sob moradia.

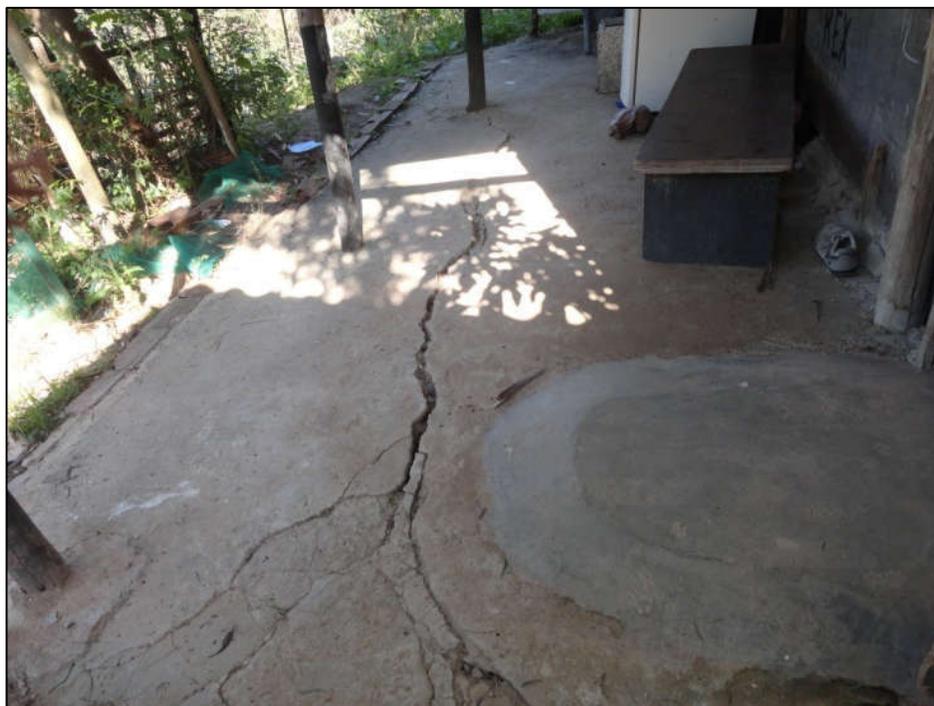
Foto FC-ITA-14-02.04: Trinca no terreno evidenciando a movimentação dos aterros no setor.

| Existem evidências de movimentação tais como trincas no terreno e árvores inclinadas. | | | |

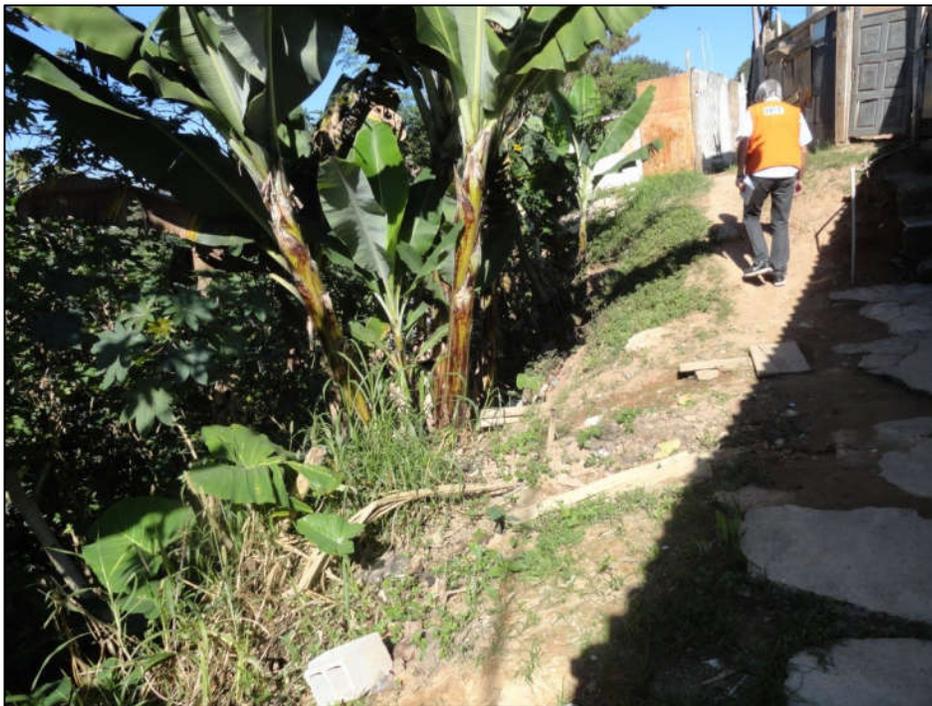
Foto FC-ITA-14-02.01: Trecho superior do setor de alto risco para escorregamentos com as moradias à direita e o talude de aterro à esquerda.

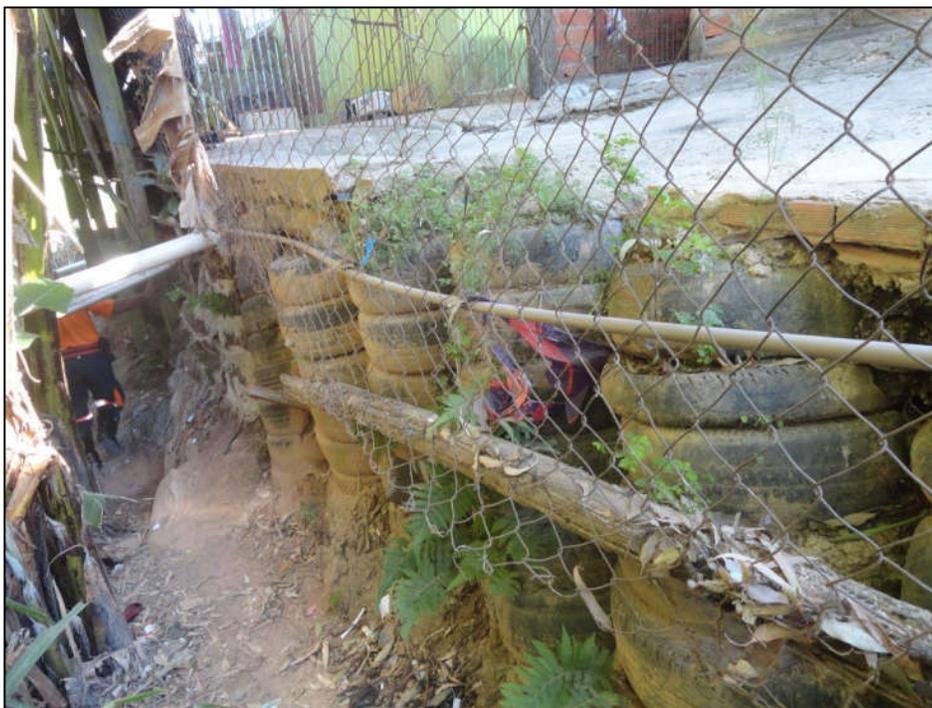
Foto FC-ITA-14-02.02: Vista de contenção com pneus.

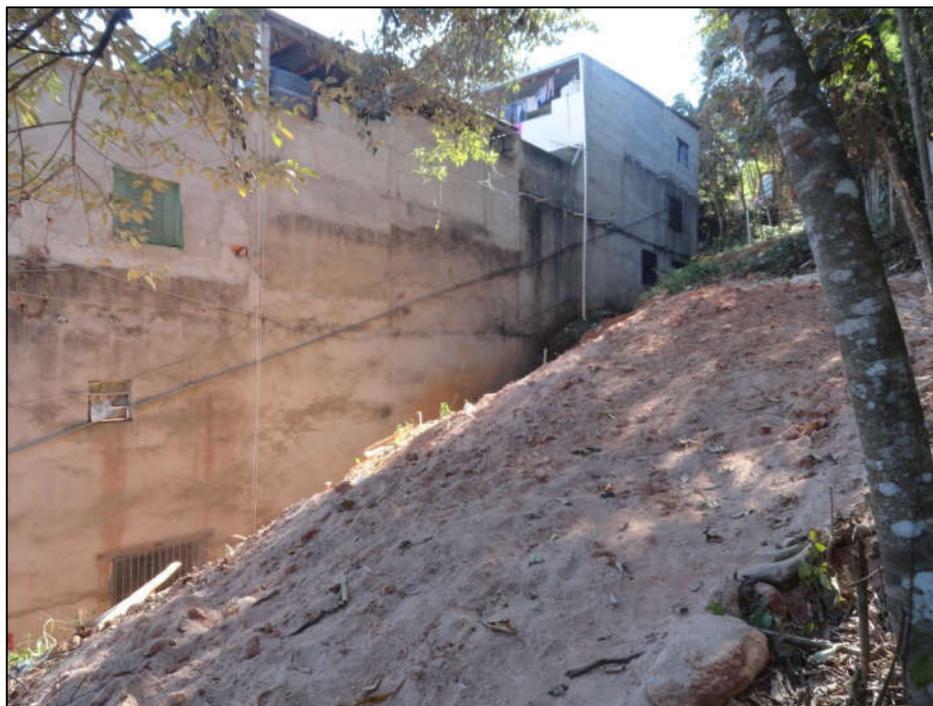
Foto FC-ITA-14-01.05: Grande talude sendo escavado tendo do lado esquerdo moradia de bom padrão construtivo ainda no setor.

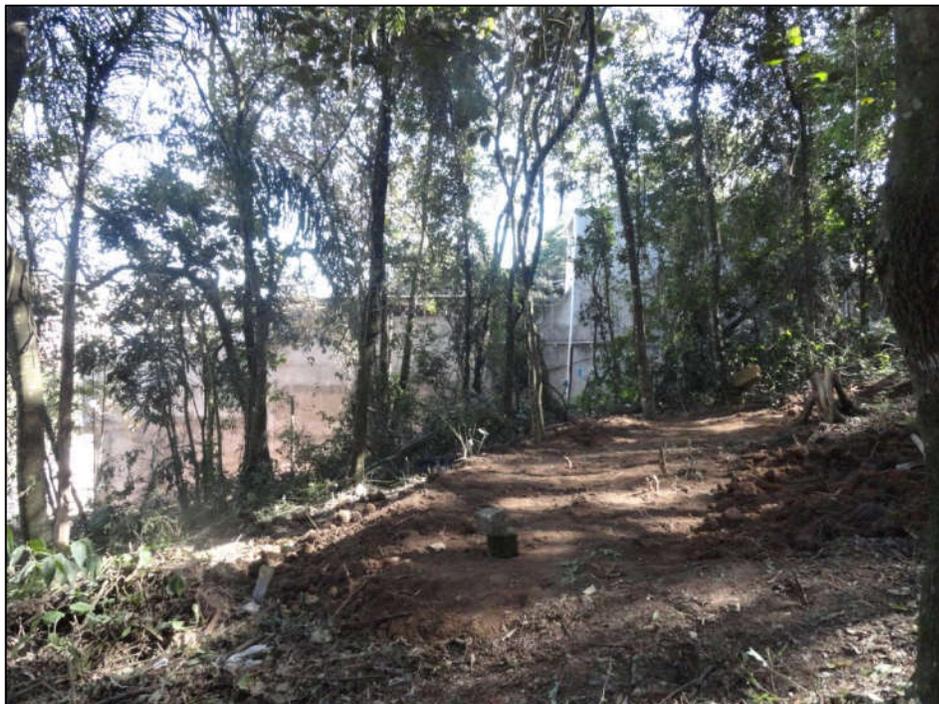
Foto FC-ITA-14-01.04: Vista do desmatamento provavelmente para a construção de moradias.

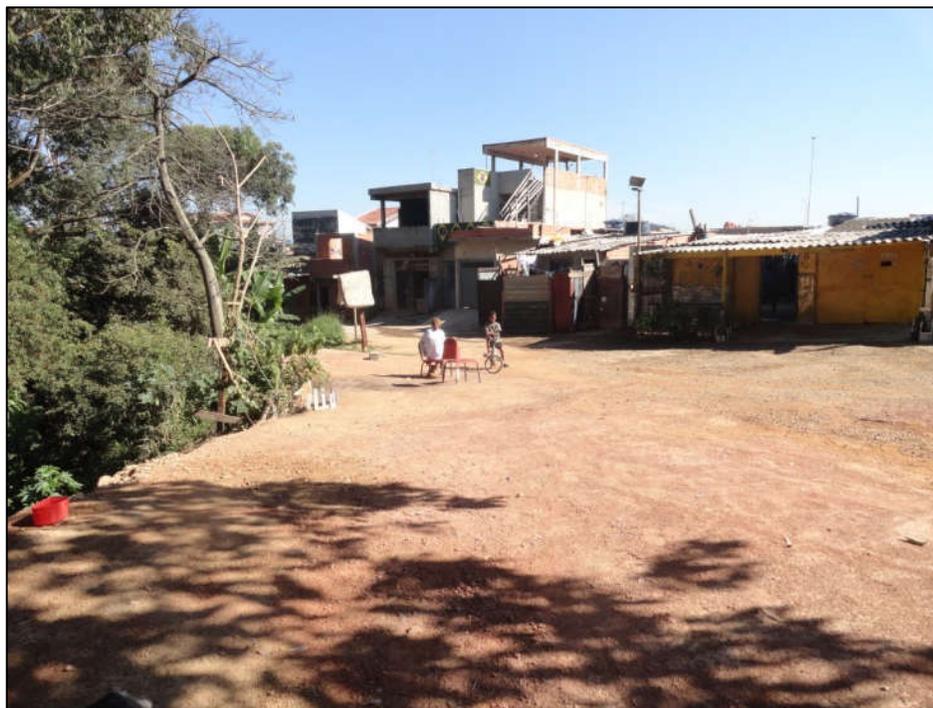
Foto FC-ITA-14-01.01: Vista do grande aterro que está sendo construído com as moradias a uma grande distância.

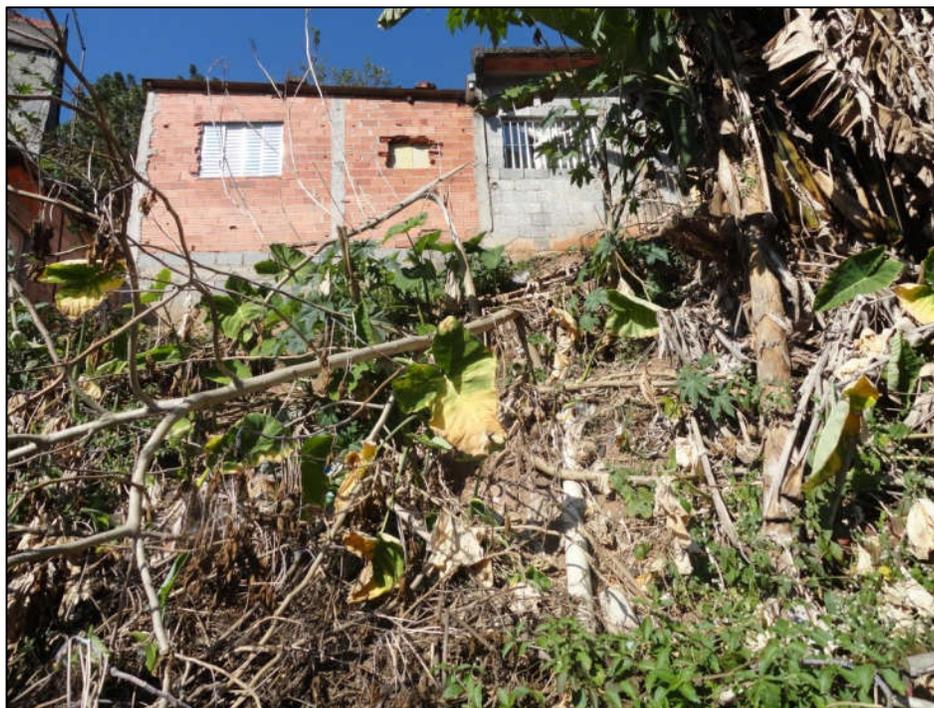
Foto FC-ITA-13-02.03: Aspecto da ocupação no topo do talude de corte e vegetação.

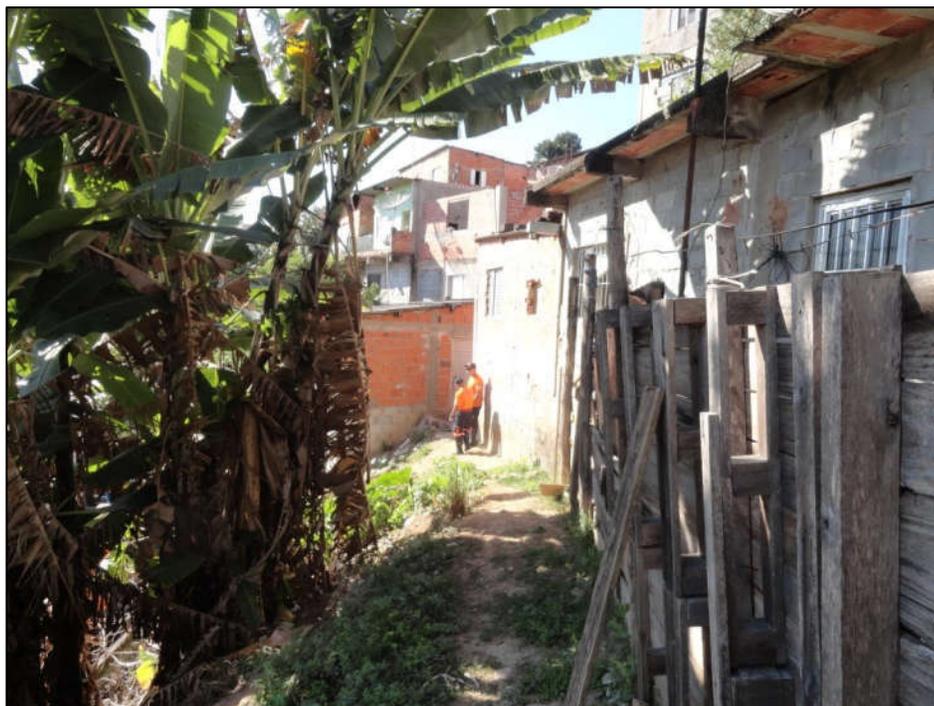
Foto FC-ITA-13-02.01: Trecho superior do setor de alto risco para escorregamentos com as moradias à direita e o talude de corte à esquerda.

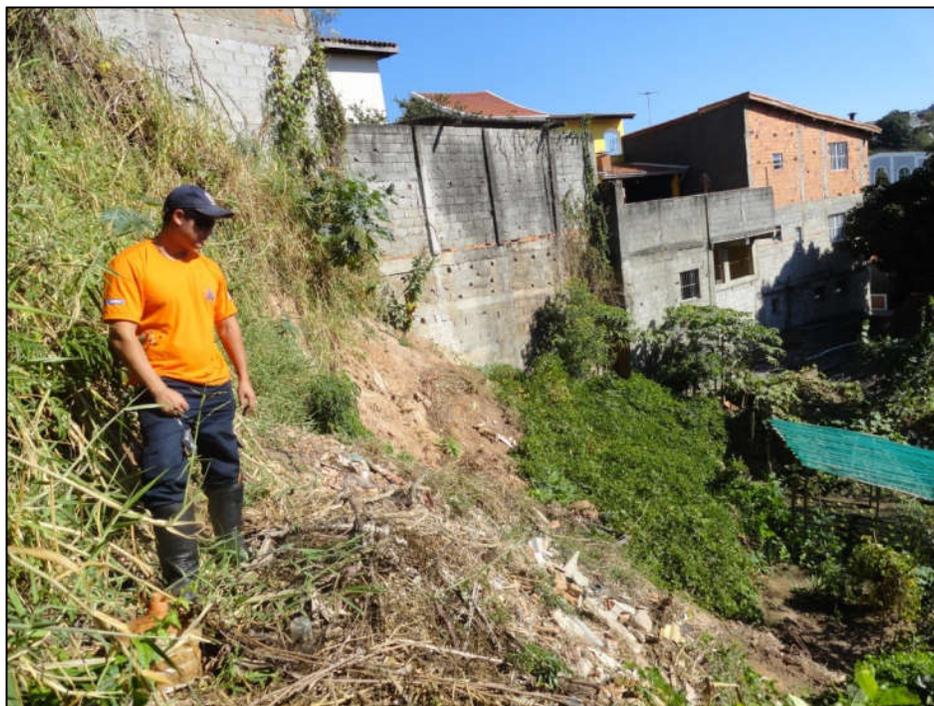
Foto FC-ITA-13-02.02: Vista do talude do setor bastante inclinado.

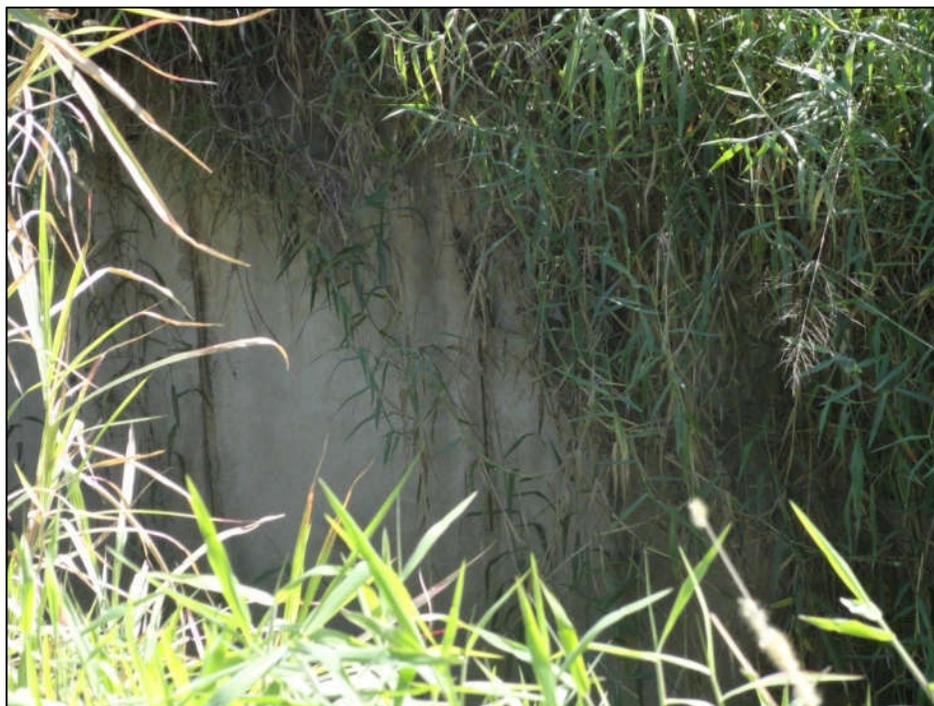
Foto FC-ITA-12-01.04: Vista da parede de concreto do canal do córrego.

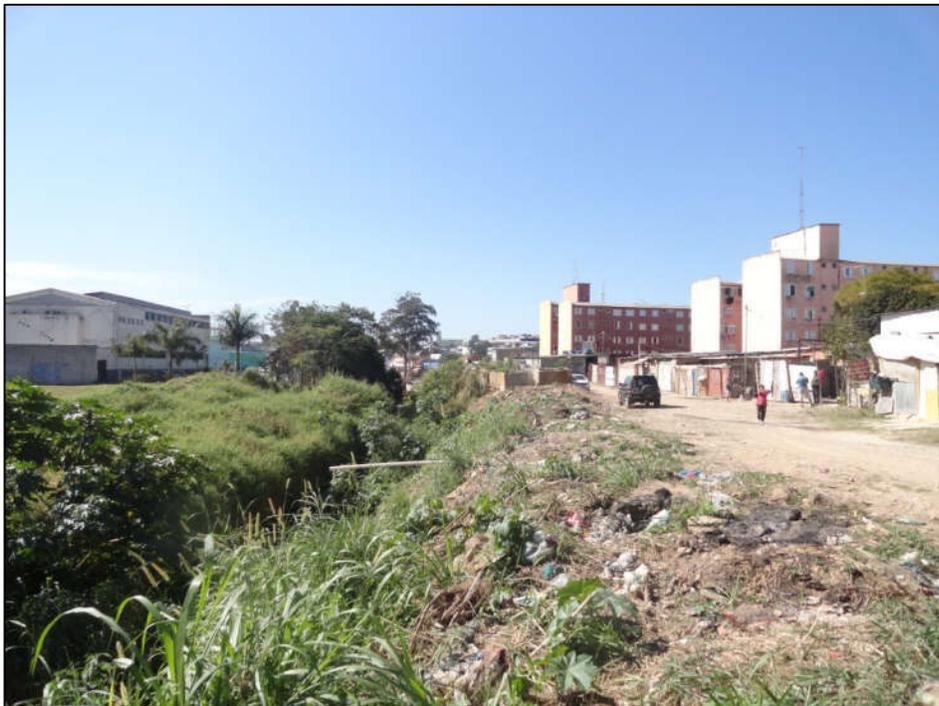
Foto FC-ITA-12-01.02: Trecho mediano da área com as margens do córrego cobertas por vegetação e com lançamento de água servida (observar tubulação no centro da foto).

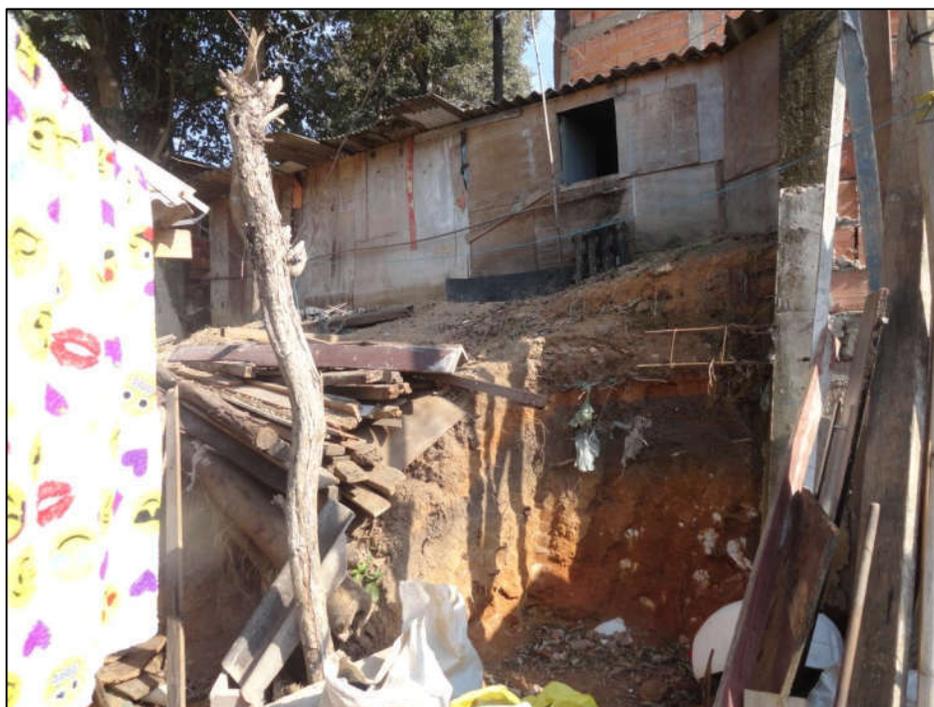
Foto FC-ITA-11-01.04: Vista da ocupação na base e no topo de talude de corte.

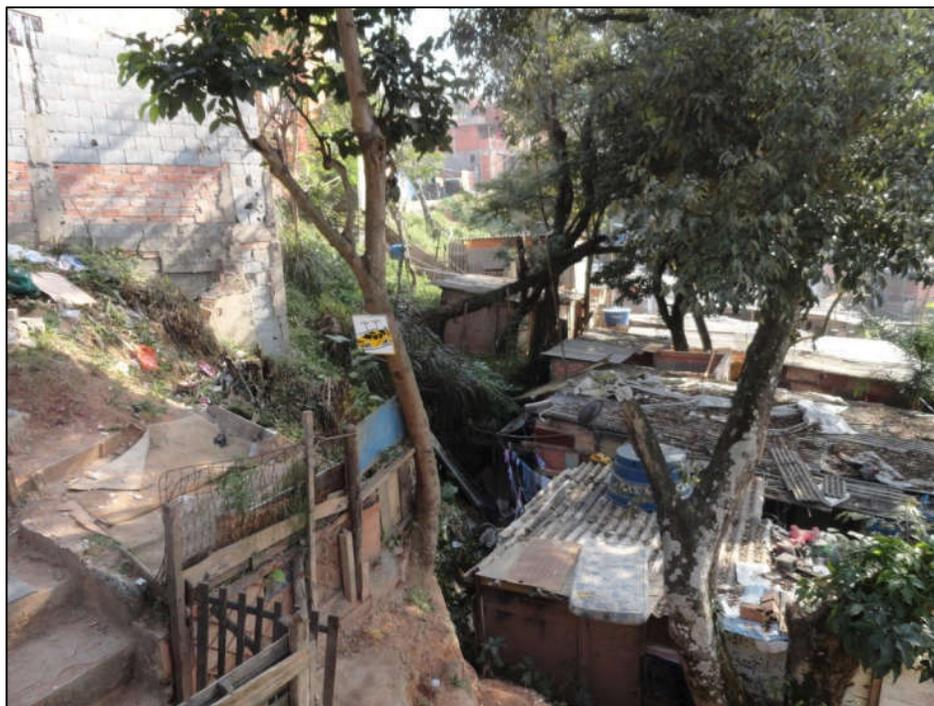
Foto FC-ITA-11-01.01: Vista da ocupação sobre talude de corte. O setor se inicia a partir do talude de corte não incluindo as moradias de madeira à direita da foto.
