Estudo do Local para implantação de
Equipamento Radar Avanço semafórico

Local: Av Nelson Ferreira da Costa (Corredor Oeste), B/C

Assunto: Fiscalização de avanço e parada sobre a faixa

Projeto: EXECUTIVO DE FISCALIZAÇÃO ELETRÔNICA

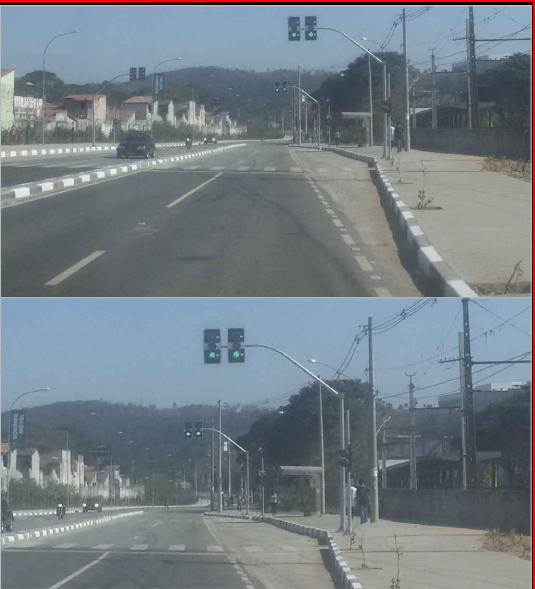
17/30

Instrumento registro de imagens instalado em local, é utilizado para flagrar condutores que avançam ao sinal vermelho, definido e em caráter permanente, também tem a função leitura de placas.

Características físicas do trecho da pista e equipamento

Velocidade Permitida: 60Km/h
Sentido: Centro / Bairro
Equipamento: 14
Tipo de Pista: Arterial (estrutura viária)
Monitorando: 02 Faixas de trânsito (circulação) fiscalizadas, numeração da esquerda para direita.

Av Nelson Ferreira da Costa (Corredor Oeste), Estação Conjunto Habitacional Cardoso:
Avanço e parada sobre a faixa
Número de pistas: 02
