Nº	DATA	REVISÃO	EXECUTADO POR	APROVADO POR	SABESP	DESENHOS DE REFERÊNCIA	NÚMERO	NOTAS	SABESP	EXECUTADO POR	companhia de saneamento básico do estado de são paulo	Nº SABESP
0	08/2019	EMISSIONAL INICIAL	ENE	ENE	ACEITO	DATA			VISTO E ACEITO	RAFAEL	DIRETORIA METROPOLITANA M	-
									ESTA ACEITAÇÃO NÃO ISENTA A CONTRATADA DAS RESPONSABILIDADES E OBRIGAÇÕES ESTABELECIDAS NO CONTRATO	DALTON	SUPERINTENDÊNCIA DA UNIDADE DE NEGÓCIO OESTE - MO	REV. 0 01/01
									ANALISADO		AVENIDA RUBENS CARAMEZ	Nº CONTRATADA
									ACEITO		PROJETO EXECUTIVO DO COLETOR DE ESGOTO	000-ITA-DE-HD-COL.001
									VISTO		PLANTA E PERFIL	ESCALA
											ÁREA PROJ. ITAPEVI - SP	Escala Indicada
											SUB-ÁREA PROJ. AVENIDA RUBENS CARAMEZ

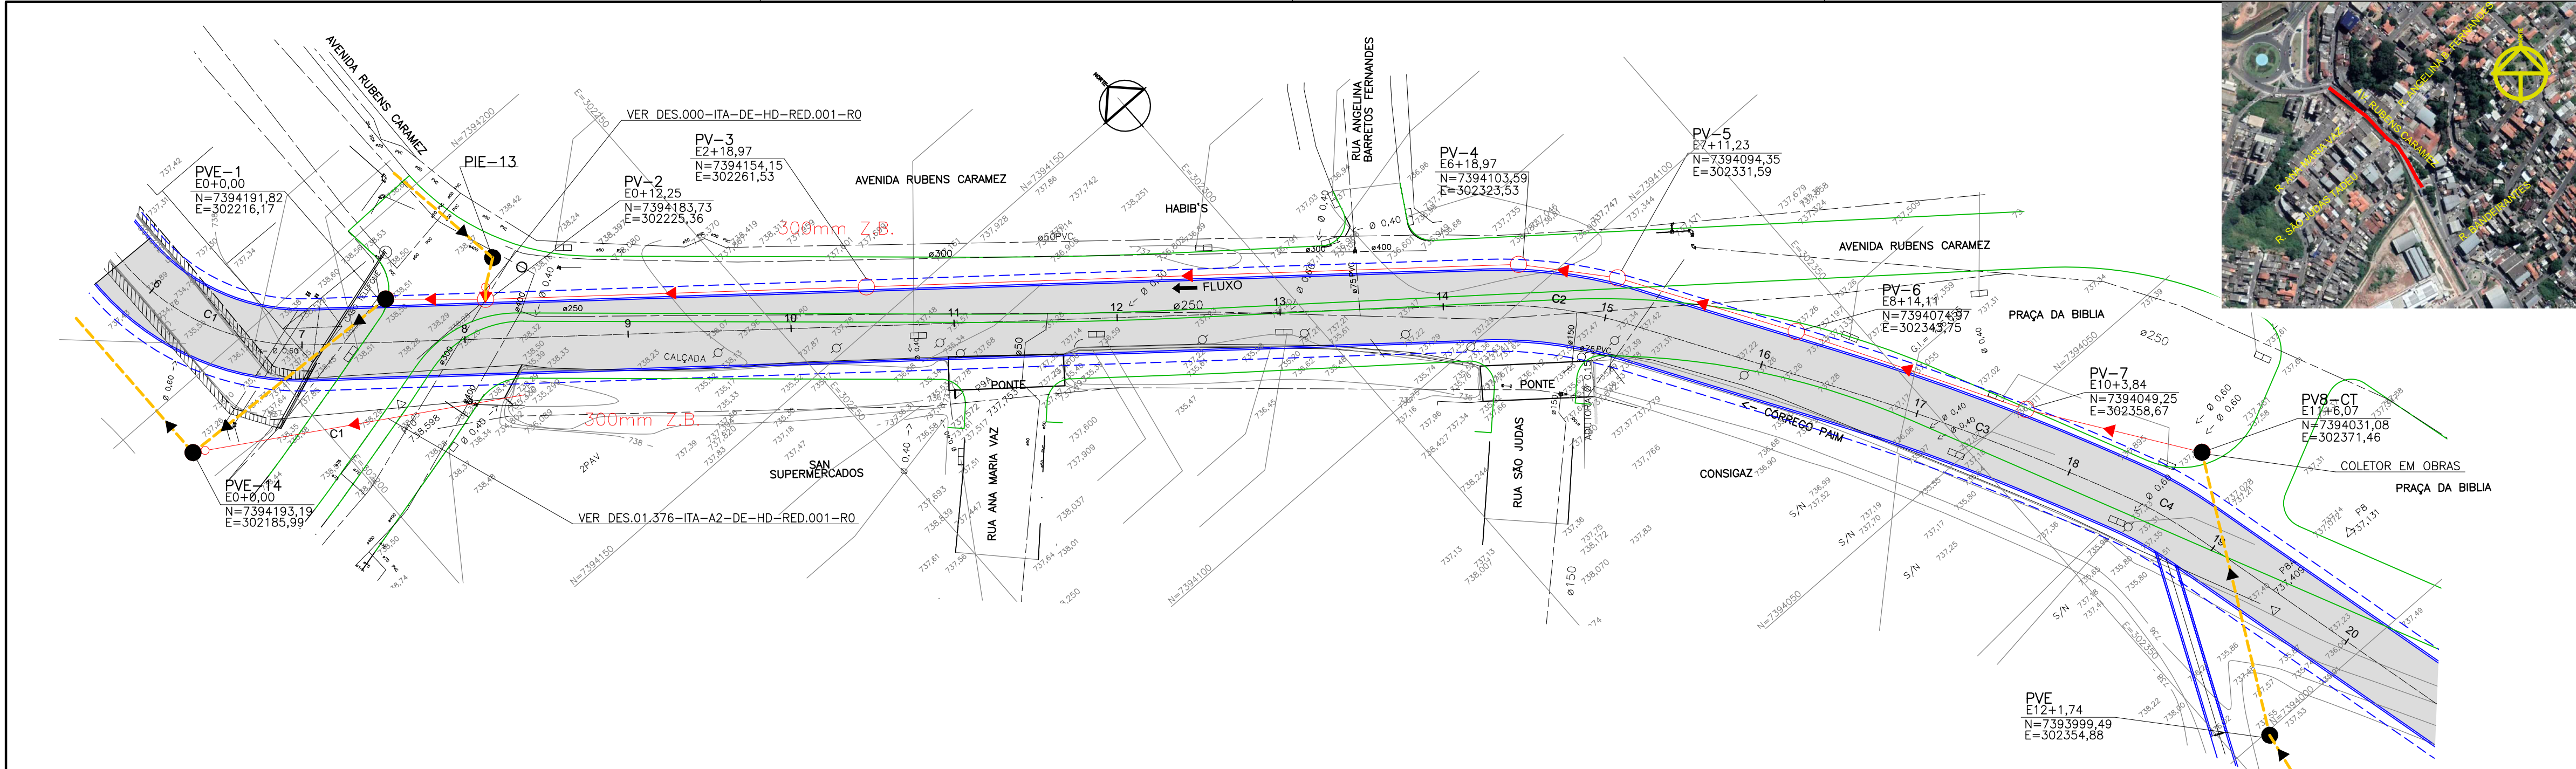
TRÉCHO	EMBASAMENTO	ESCORAMENTO	LIG.	TIPO DE LIGAÇÃO	EMBASAMENTO	ESCORAMENTO
PV 1 - PV BCT	LEA	MM1	-	-	SIMPLES=S	PONTEAMENTO=P
					C/ LASTRO = L	DESCONTINUIDADE=D
					C/ LASTRO = LAJE = LL	CONTINUIDADE=C
					C/ LAJE = BERÇO = LB	ESPECIAL=E
					C/ LASTRO, LAJE = BERÇO = LLB	METALICO = MADEIRA=MM1
					C/ LASTRO, ENVOLT. AREIA/LEA	METALICO = MADEIRA=MM2
					C/ LASTRO, ENV. CONCRETO=LEC	
					TIPO DE "PISO"	TIPO DE LIGAÇÃO
					TERRA	PASSEIO ADJACENTE=PA
					ASFALTO	PASSEIO OPOSTO=PO
					CIMENTADO	TERÇO ADJACENTE=TA
					PARALELEPÍPEDO	TERÇO OPOSTO=TO
					OUTROS	EXC=EX
					TOTAL	= 226,07m
