PMRR ITAPEVI - 2018

Prefeitura: Itapevi	Área: ITA-05	Nome: Cohab A – Rua Japi
Localização da Área: Rua Japi / Rua Macachas.		
Coordenadas: 301225/ 7393128		
Equipe: Eduardo S. de Macedo, Guilherme Cortez, Marcela P. P. Guimarães (IPT) / Claudio Santos da Silva, Claudek Gomes da Silva (COMPDEC)

ÁREA ITA – 05 COHAB A - RUA JAPI

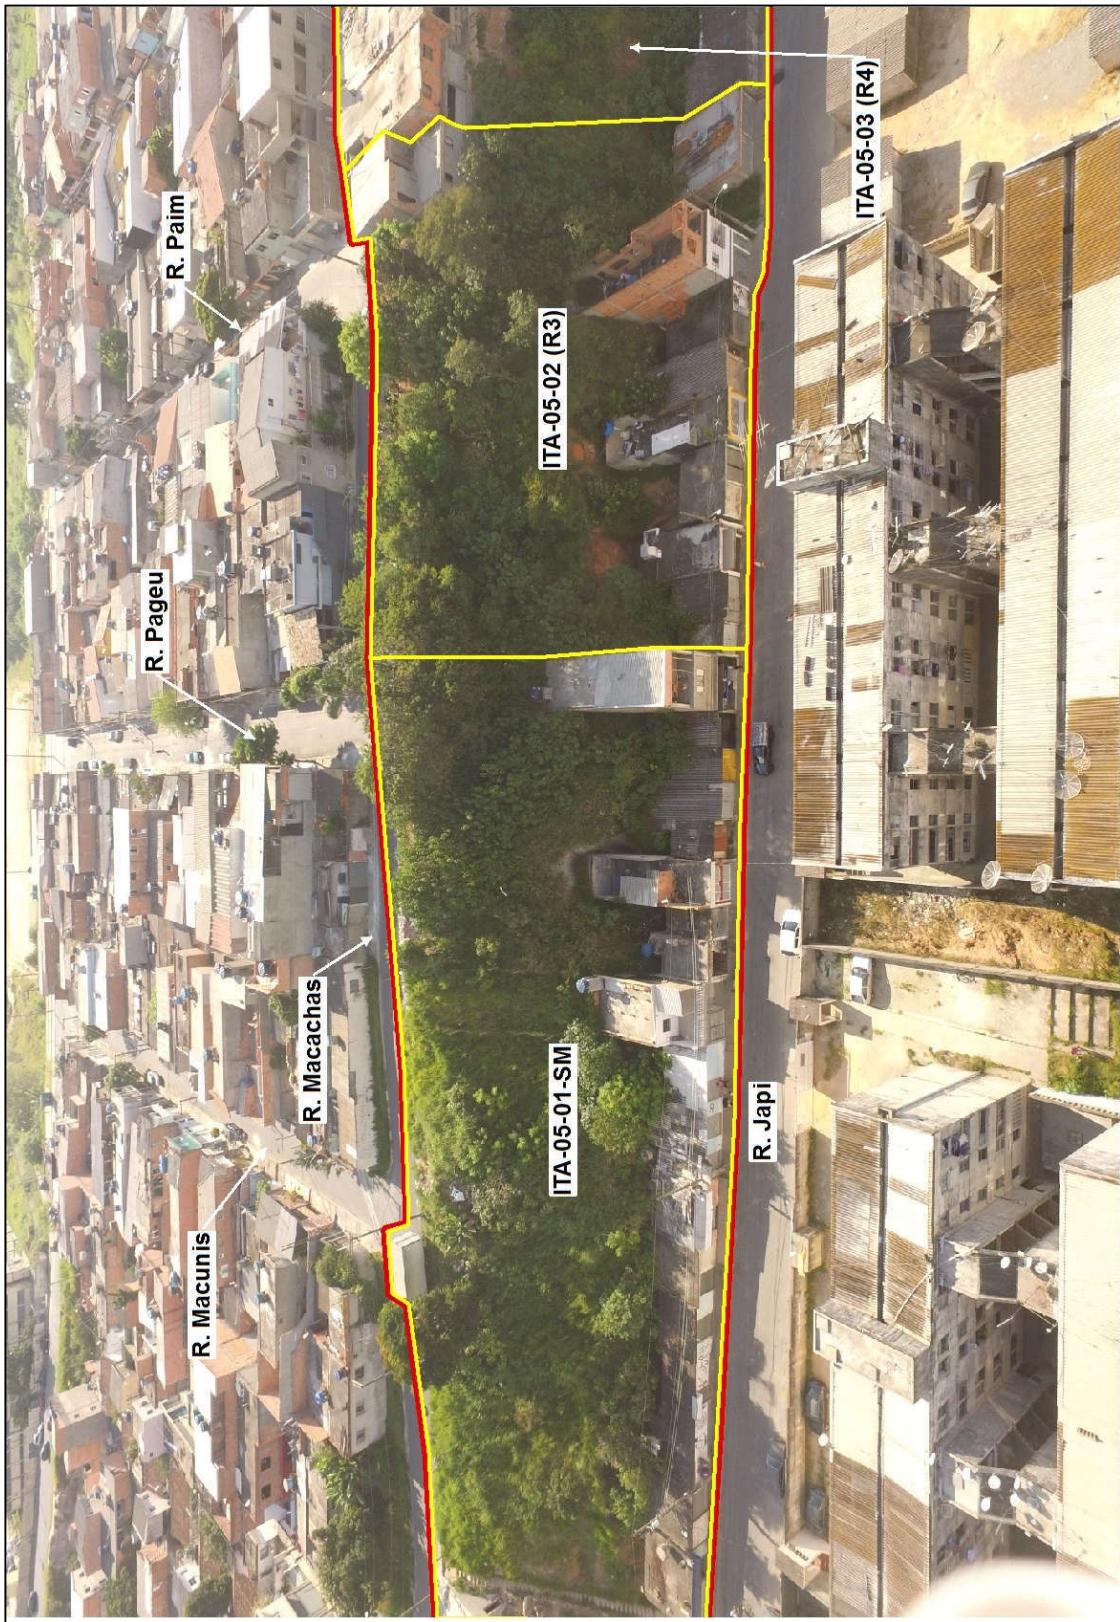
Foto FH-ITA-05.02: Vista dos setores mapeados.

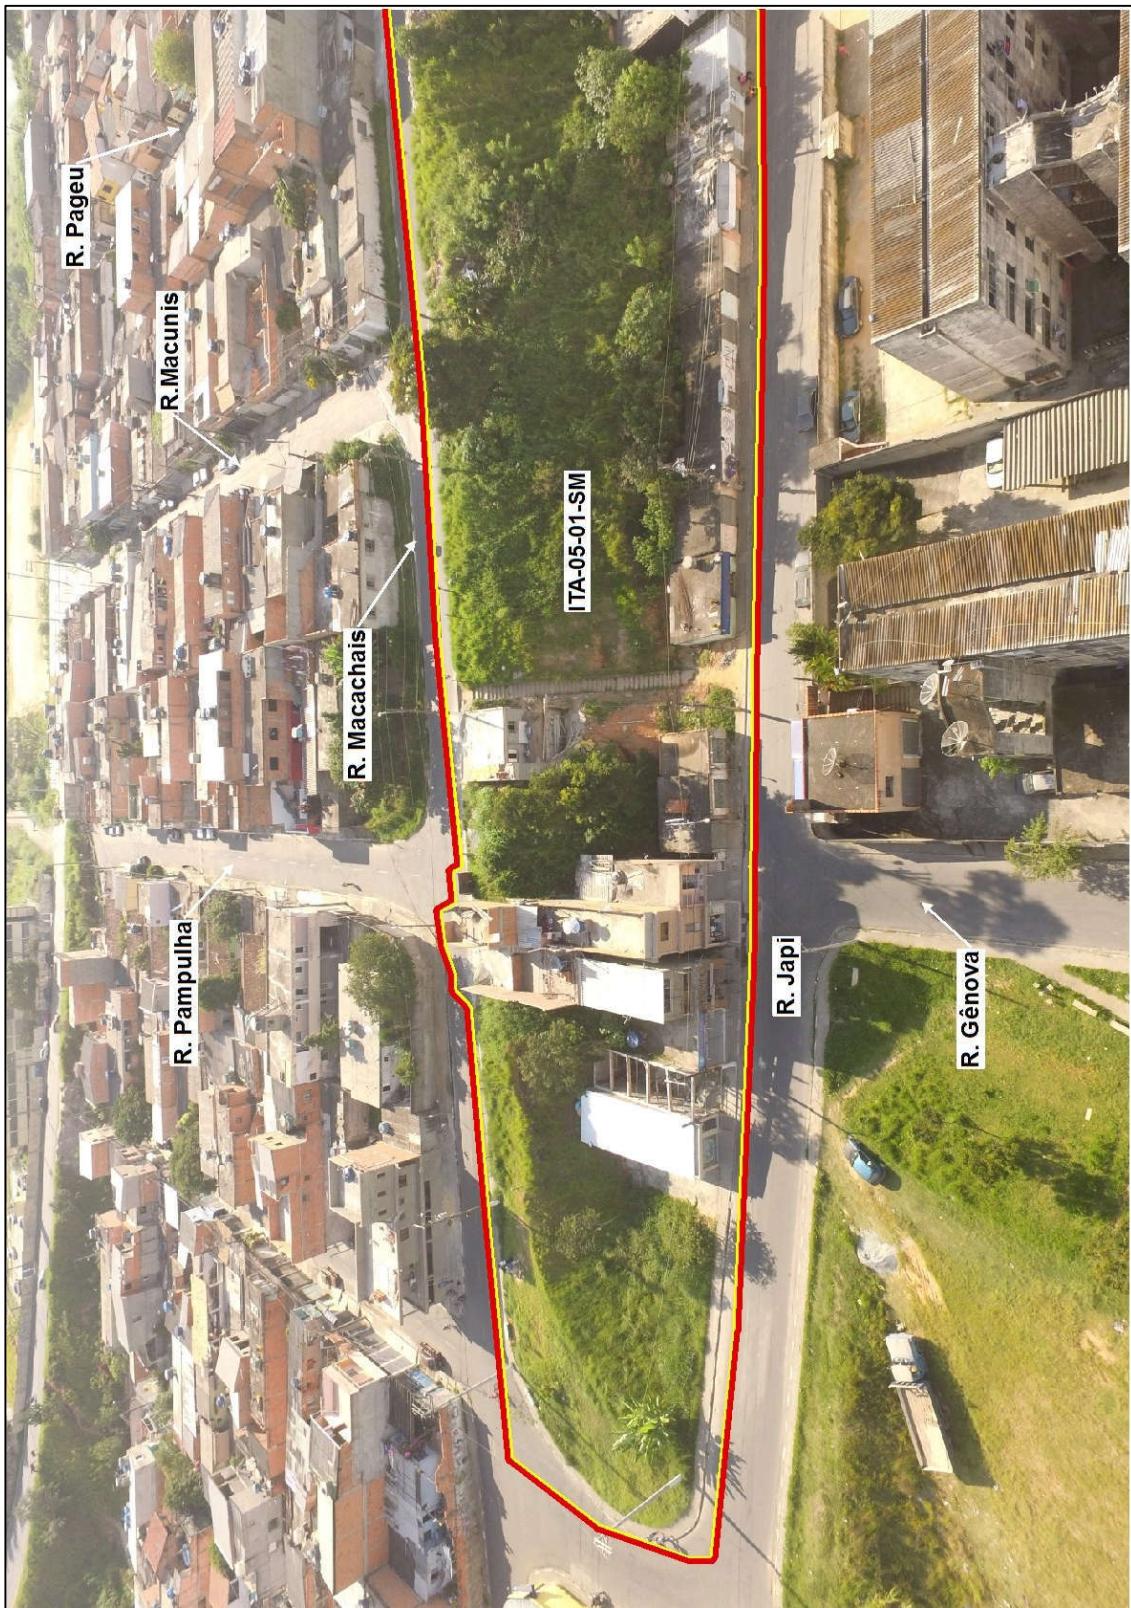
Foto FH-ITA-05.01: Vista dos setores mapeados.

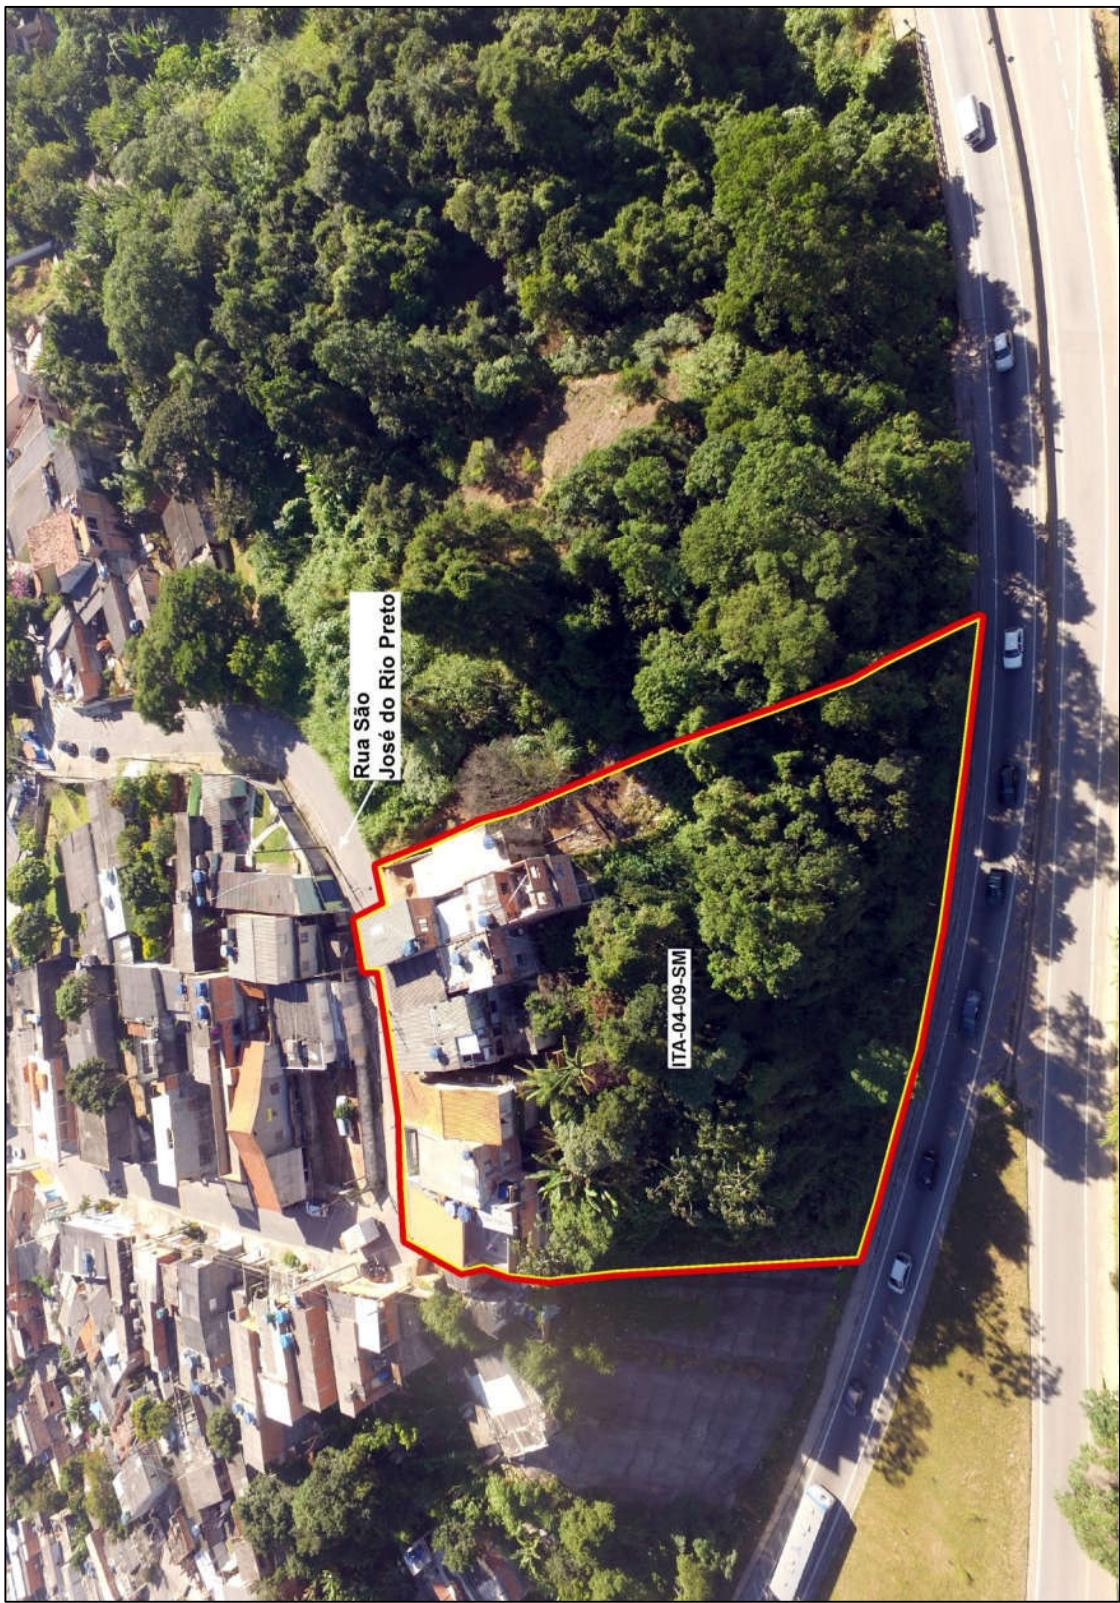
Prefeitura: Itapevi	Área: ITA-04	Nome: Amador Bueno	Setor: ITA-04-09
Data: 13/06/2018		Coordenadas: 29°9'78 / 73°9'615	
Localização da Área: Rua São José do Rio Preto			
Equipe: Eduardo Macedo, Guilherme Cortez, Marcela Guimarães (IPT) / José Alfredo Farias, Luiz Carlos Anselmo (COMPDEC)			
DIAGNÓSTICO DO SETOR			
Setor de encosta com moradias de alvenaria de médio a bom padrão construtivo.			
Encosta natural com 15 a 20 m de altura e inclinações de 70° em média. A distância das moradias em relação ao topo do talude é de 0 m.			
Ocorre concentração de água de chuva e lançamento de águas servidas em superfície. O sistema de drenagem superficial é precário.			
Os taludes possuem árvores e vegetação rasteira.			
Não foram identificados sinais de instabilidade.			
DESCRIÇÃO DO PROCESSO DE INSTABILIZAÇÃO			
Não foram identificados sinais ou evidências de instabilidade.			
Os condicionantes geológico-geotécnicos predisponentes e o nível de intervenção antrópica são de media potencialidade para o desenvolvimento de processos de escorregamentos em taludes de corte.

Se tais condições descritas forem mantidas, não se espera a ocorrência de eventos destrutivos durante episódios de chuvas intensas e prolongadas.			
GRAU DE RISCO: SM-SETOR DE MONITORAMENTO (ESCORREGAMENTO)			
NÚMERO DE MORADIAS NO SETOR: 10

Foto FH-ITA-04-09.01: Vista do setor mapeado.

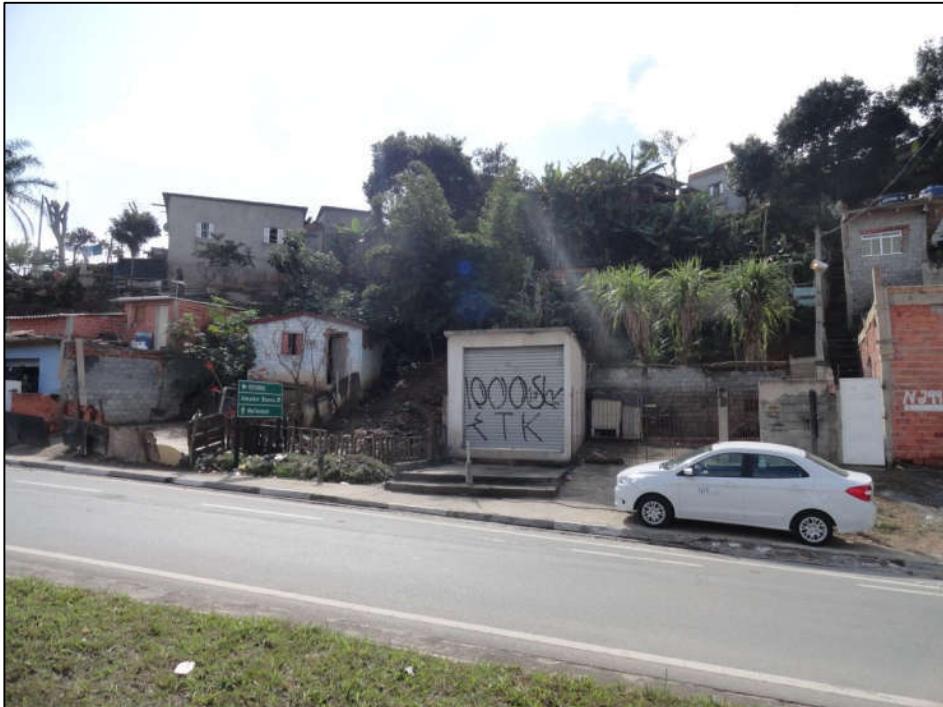
Foto FC-ITA-04-08.04: Vista do setor (parte alta). As moradias da base não pertencem ao setor..

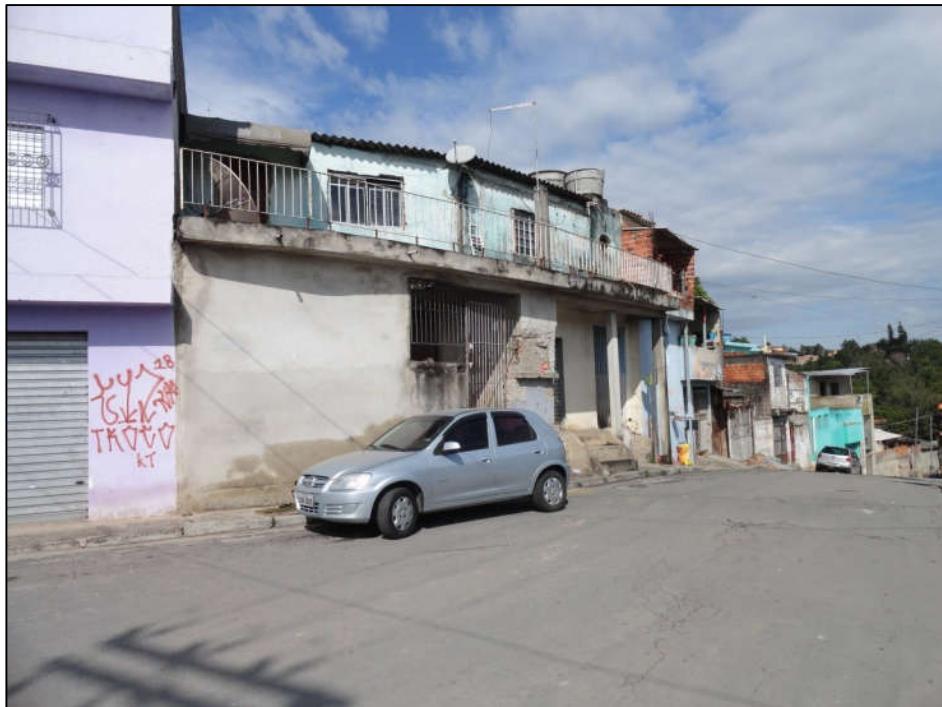
Foto FC-ITA-04-08.01: Vista do setor com rua asfaltada e moradias em alvenaria.

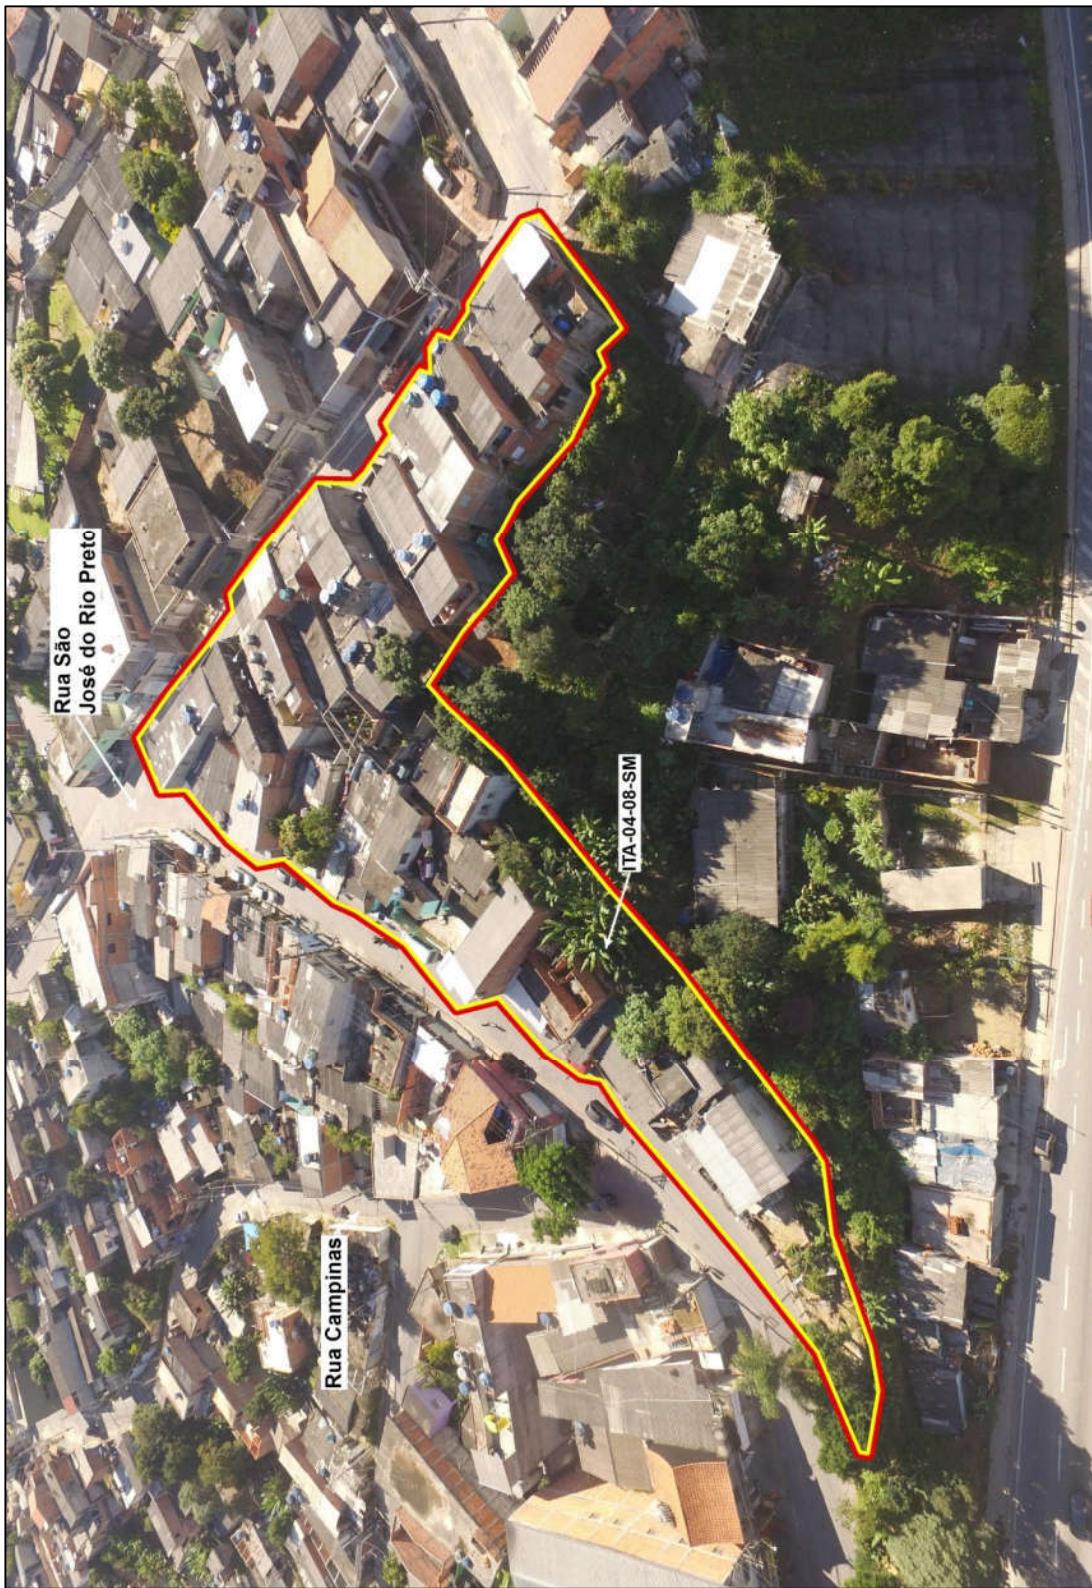
Prefeitura: Itapevi	Área: ITA-04	Nome: Amador Bueno	Setor: ITA-04-08
Data: 13/06/2018		Coordenadas: 297958 / 7395634	
Localização da Área: Rua São José do Rio Preto			
Equipe: Eduardo Macedo, Guilherme Cortez, Marcela Guimarães (IPT) / José Alfredo Farias, Luiz Carlos Anselmo (COMPDEC)			
DIAGNÓSTICO DO SETOR			
Setor de encosta com moradias de alvenaria de médio a bom padrão construtivo.			
Encosta natural com 4 a 10 m de altura e inclinações de 60° a 70° em média. A distância das moradias em relação ao topo do talude é de 0 m.			
Os taludes possuem árvores e vegetação rasteira.			
Não foram identificados sinais de instabilidade.			
DESCRIÇÃO DO PROCESSO DE INSTABILIZAÇÃO			
Não foram identificados sinais ou evidências de instabilidade.			
Os condicionantes geológico-geotécnicos predisponentes e o nível de intervenção antrópica são de media			
potencialidade para o desenvolvimento de processos de escorregamentos em taludes de corte.

Se tais condições descritas forem mantidas, não se espera a ocorrência de eventos destrutivos durante episódios de chuvas intensas e prolongadas.			
GRAU DE RISCO: SM-SETOR DE MONITORAMENTO (ESCORREGAMENTO)			
NÚMERO DE MORADIAS NO SETOR: 40

Foto FH-ITA-04-08.01: Vista do setor mapeado.

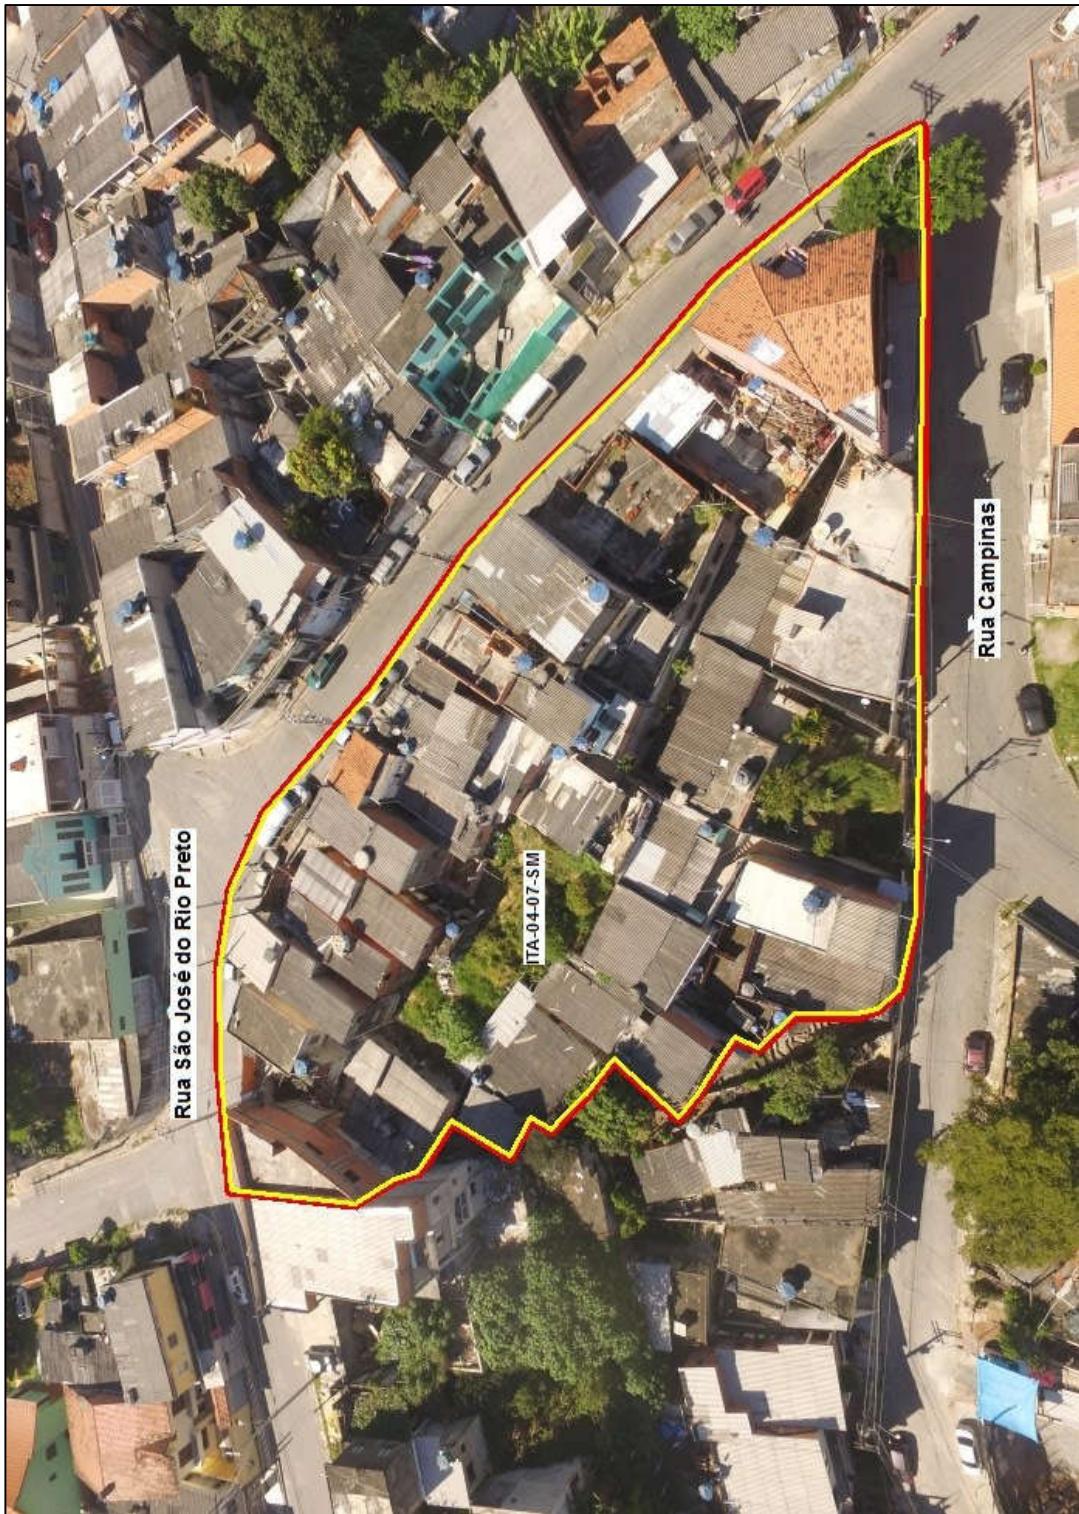
Prefeitura: Itapevi	Área: ITA-04	Nome: Amador Bueno	Setor: ITA-04-07
Data: 13/06/2018		Coordenadas: 297898 / 7395707	
Localização da Área: Rua Campinas / Rua São José do Rio Preto			
Equipe: Eduardo Macedo, Guilherme Cortez, Marcela Guimarães (IPT) / José Alfredo Farias, Luiz Carlos Anselmo (COMPDEC)			
<p>DIAGNÓSTICO DO SETOR</p> <p>Setor de encosta com moradias de alvenaria de médio a bom padrão construtivo.</p> <p>Os taludes de corte com 2 a 3 m de altura e inclinações de 30° em média. A distância das moradias em relação ao topo do talude é de 0 a 3 m e à base do talude de 0 a 1 m.</p> <p>Existem pequenos depósitos de lixo e entulho lançados sobre os taludes de corte e na encosta natural.</p> <p>Ocorre lançamento de águas servidas em superfície. O sistema de drenagem superficial é precário.</p> <p>Os taludes possuem árvores e vegetação rasteira.</p> <p>Não foram identificados sinais de instabilidade.</p>

<p>DESCRIÇÃO DO PROCESSO DE INSTABILIZAÇÃO</p> <p>Não foram identificados sinais ou evidências de instabilidade.</p> <p>Os condicionantes geológico-geotécnicos predisponentes e o nível de intervenção antrópica são de baixa potencialidade para o desenvolvimento de processos de escorregamentos em taludes de corte.</p> <p>Se tais condições descritas forem mantidas, não se espera a ocorrência de eventos destrutivos durante episódios de chuvas intensas e prolongadas.</p>			
<p>GRAU DE RISCO: SM-SETOR DE MONITORAMENTO (ESCORREGAMENTO)</p> <p>NÚMERO DE MORADIAS NO SETOR: 40</p>

Foto FH-ITA-04-07.01: Vista do setor mapeado.

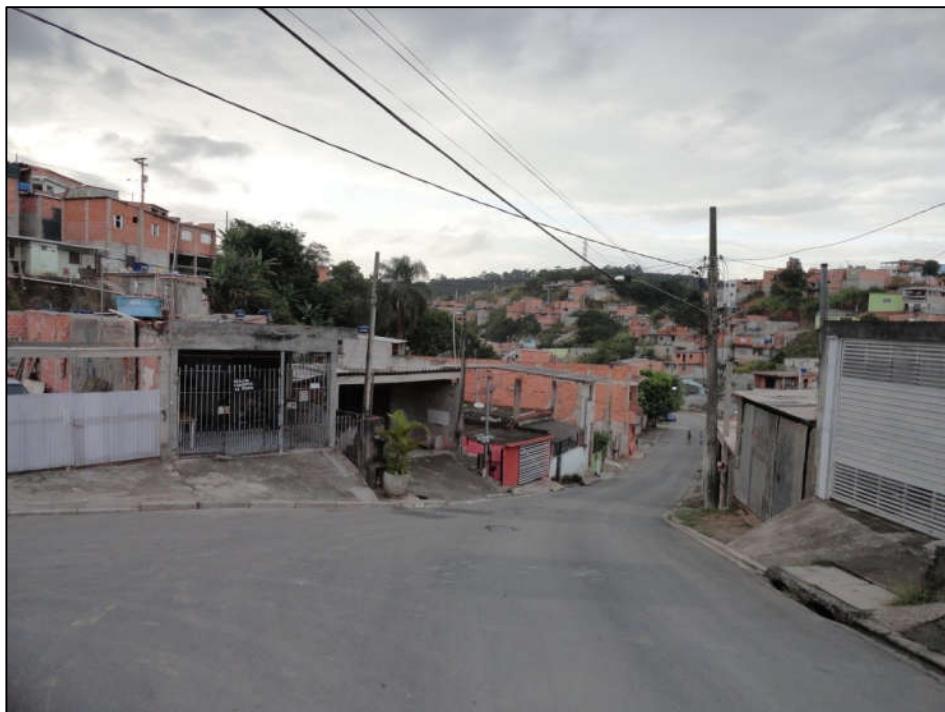
Foto FC-ITA-04-06.02: Vista geral do setor.

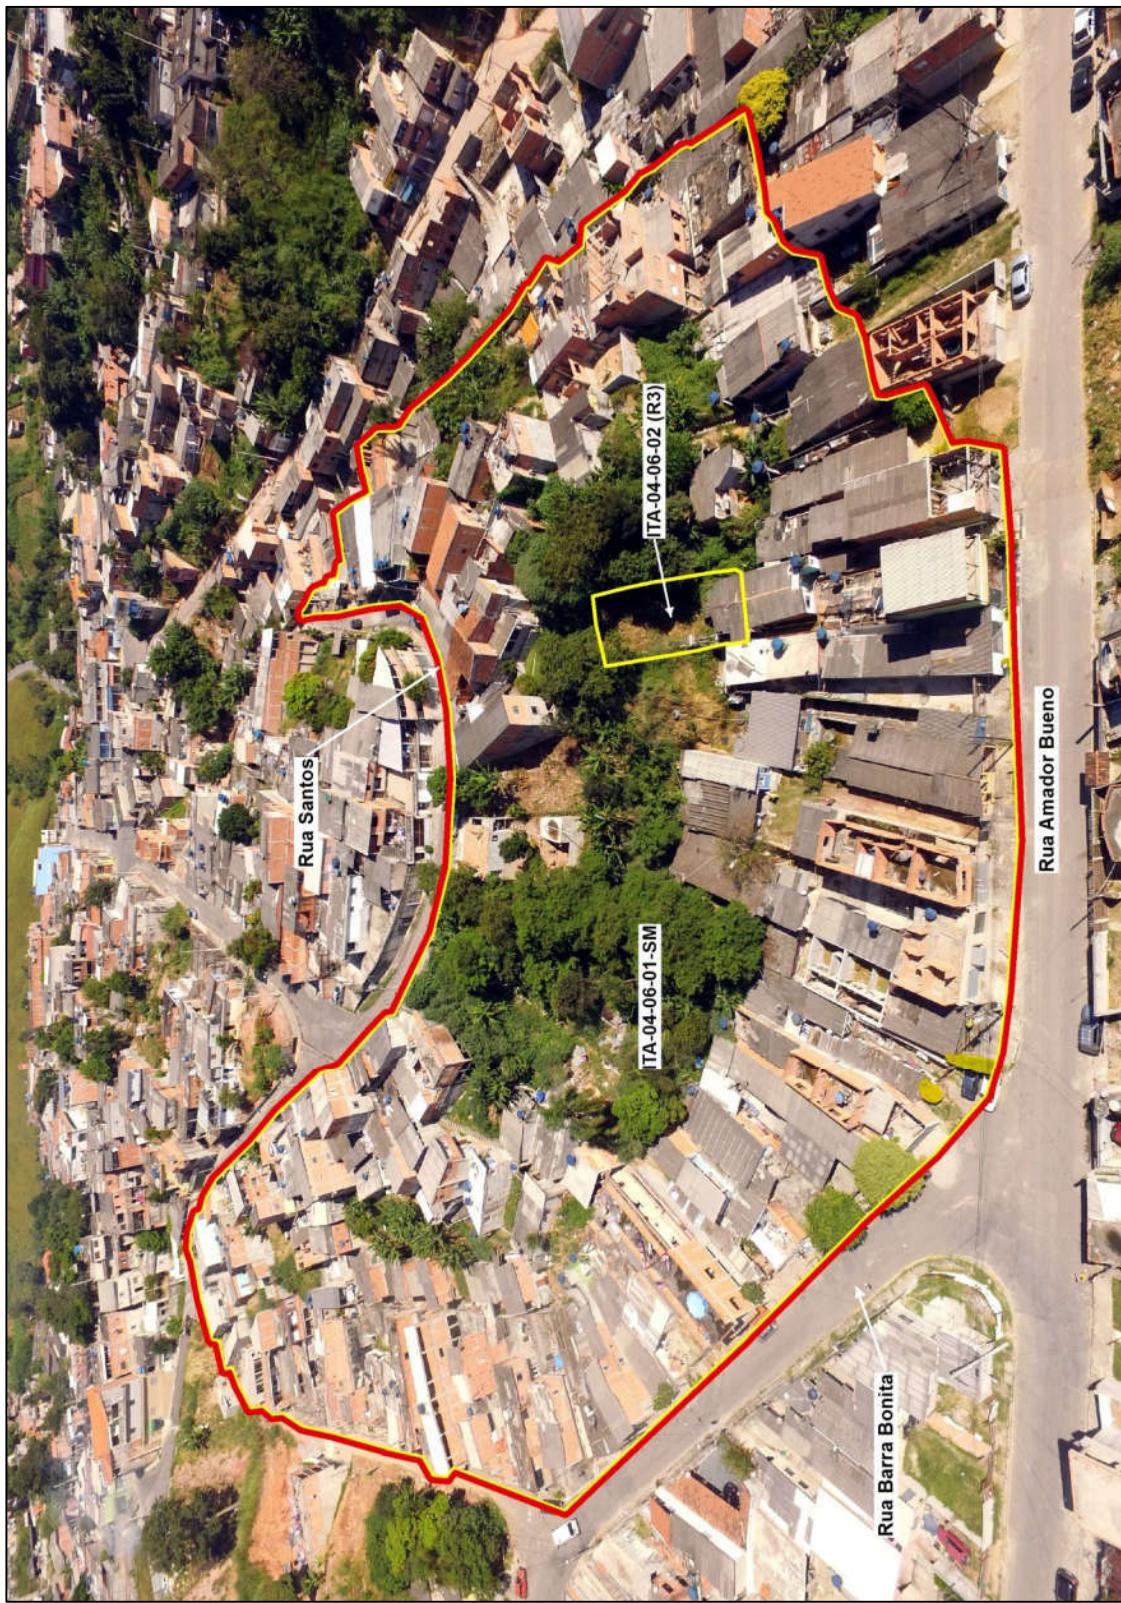
Foto FH-ITA-04-06.03. Vista dos setores mapeados.

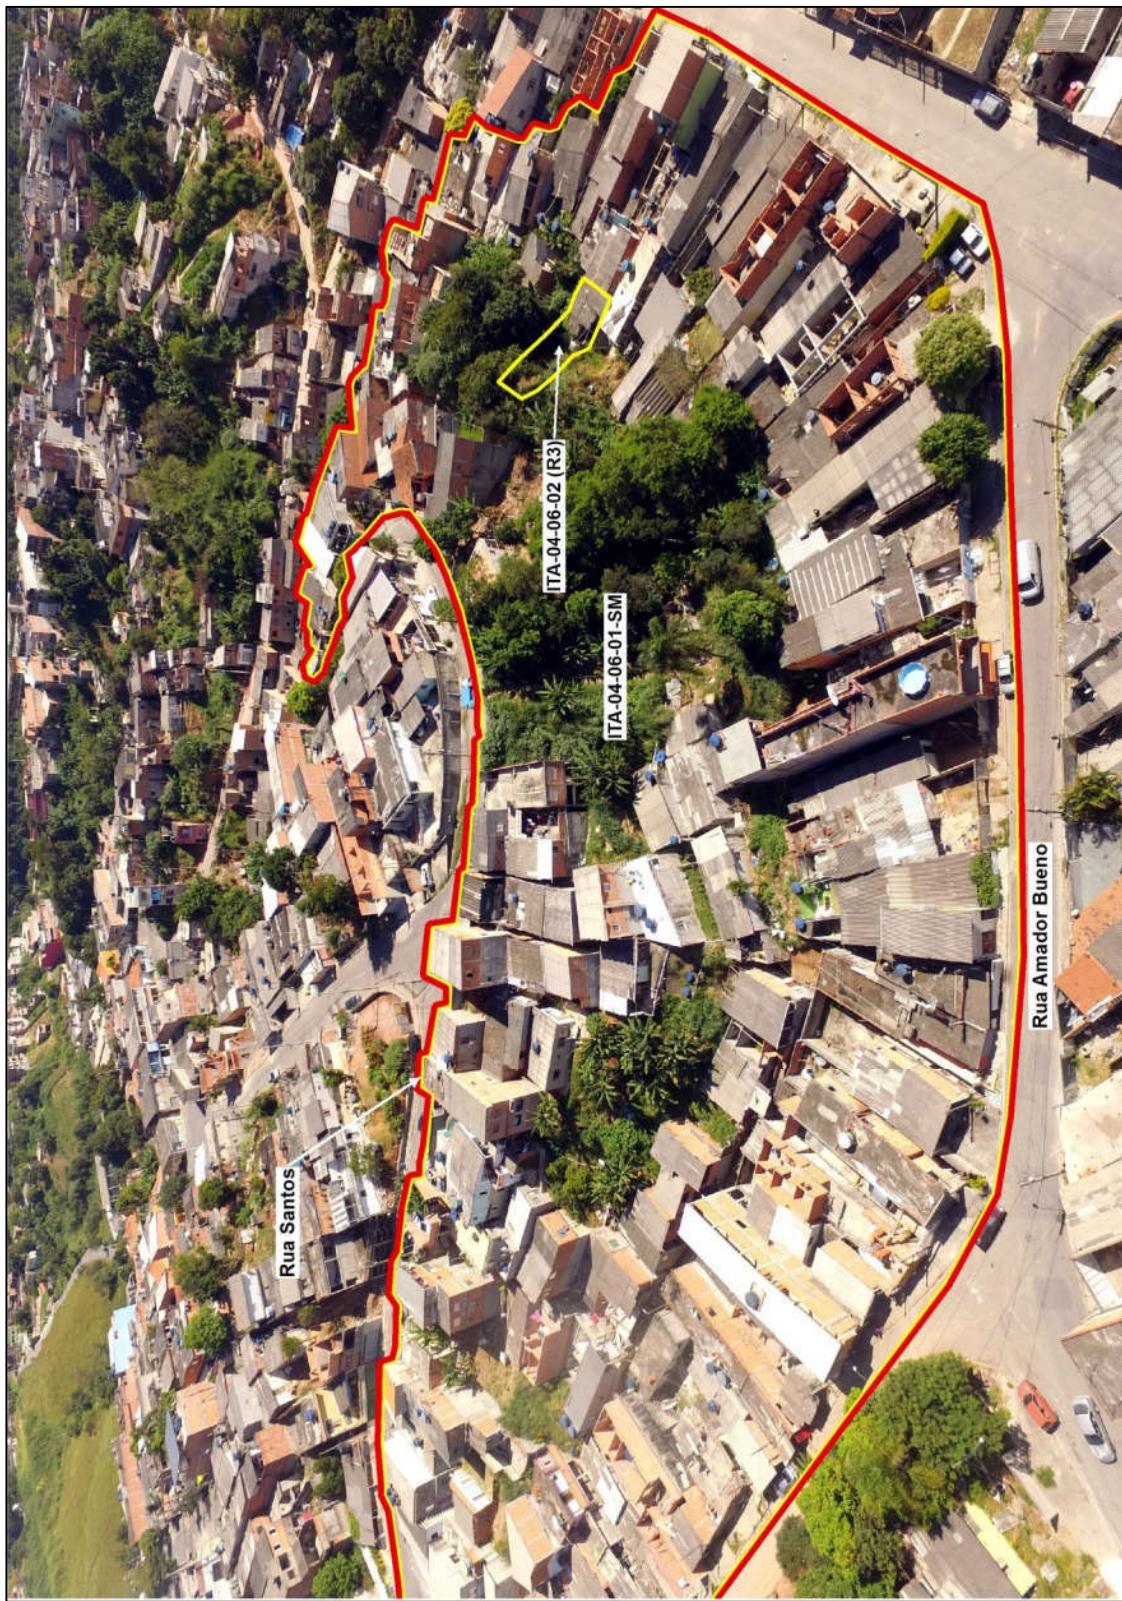
Foto FH-ITA-04-06.02. Vista dos setores mapeados.

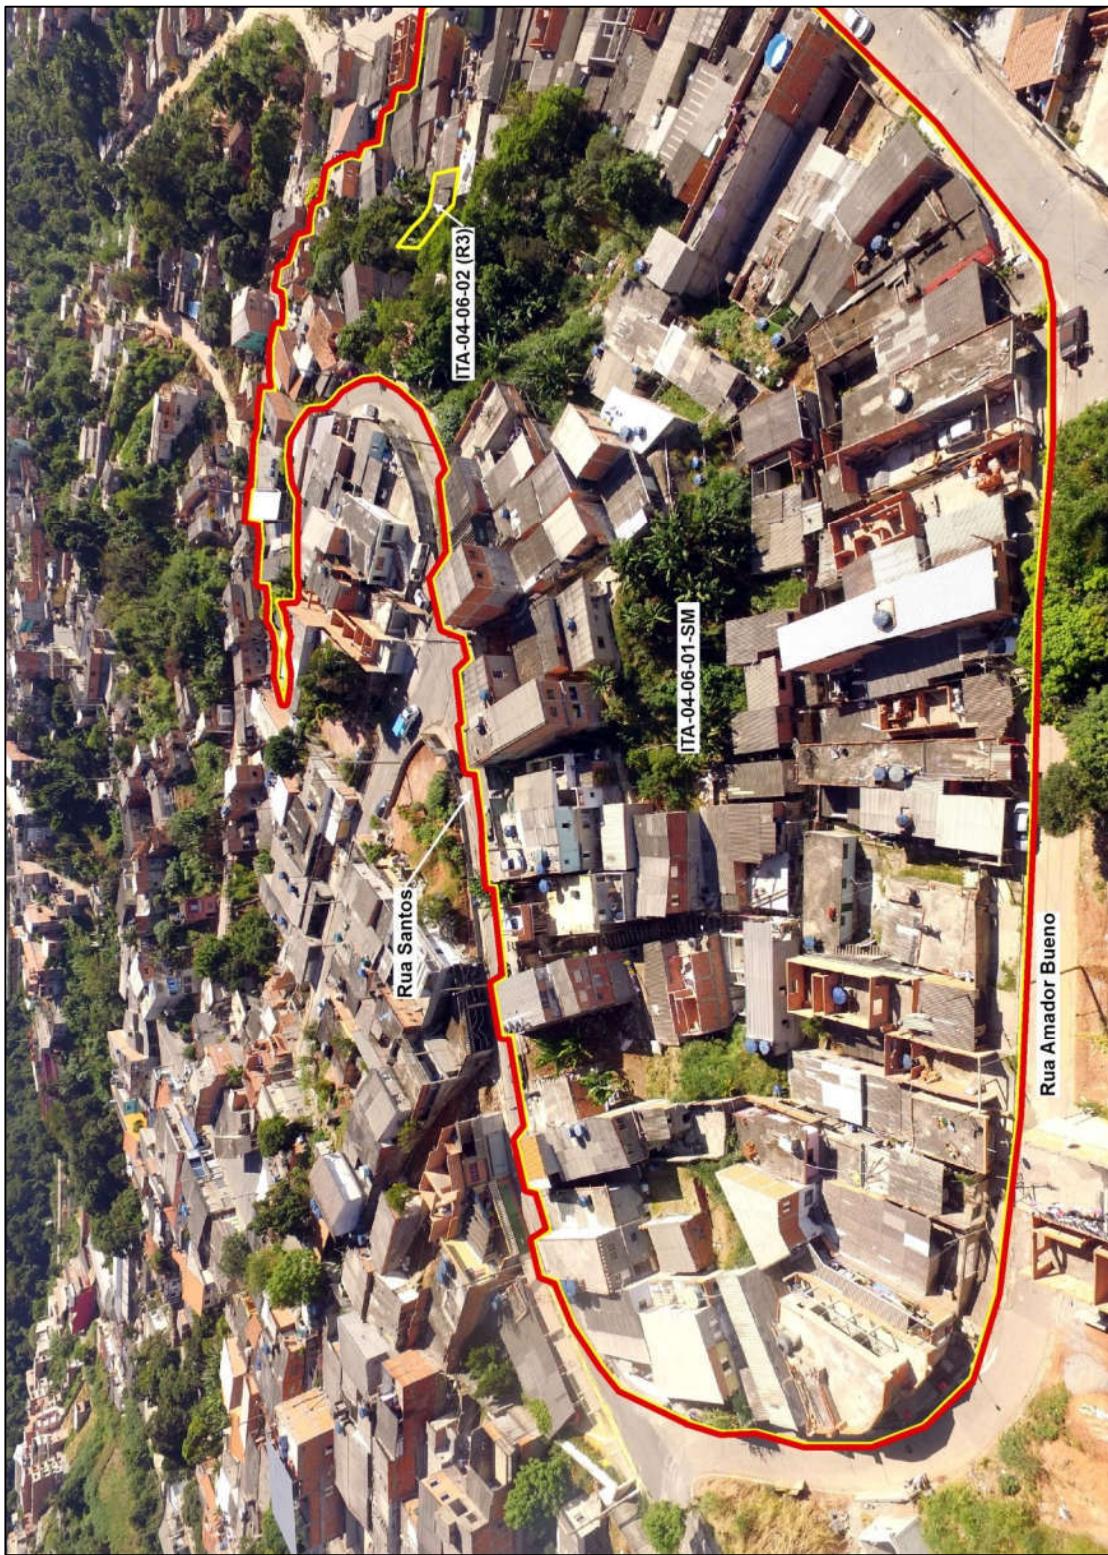
Prefeitura: Itapevi	Área: ITA-04	Nome: Amador Bueno	Setor: ITA-04-06-01
Data: 19/06/2018		Coordenadas: 297987 / 7396030	
Localização da Área: Rua Amador Bueno / Rua Santos / Rua Barra Bonita			
Equipe: Eduardo Macedo, Guilherme Cortez, Marcela Guimaraes (IPT) / José Alfredo Farias, Luiz Carlos Anselmo (COMPDEC)			
<p>DIAGNÓSTICO DO SETOR</p> <p>Setor de encosta com moradias de alvenaria de baixo a médio padrão construtivo.</p> <p>Encosta natural com altura de 10 a 15 m em média e 60° a 70° de inclinação. A distância das moradias em relação ao topo do talude natural é de 0 m e à base do talude de 0 a 1 m.</p> <p>Os taludes de corte com 2 a 4 m de altura e inclinações de 70° a 90° em média. A distância das moradias em relação ao topo do talude é de 0 m e à base do talude de 0 a 1 m.</p> <p>Existem pequenos depósitos de lixo e entulho lançados sobre os taludes de corte e na encosta natural.</p> <p>Ocorrem concentração de água de chuva e lançamento de águas servidas em superfície. O sistema de drenagem superficial é precário.</p> <p>Os taludes possuem árvores e vegetação rasteira.</p> <p>Não foram identificados sinais de instabilidade.</p>

<p>DESCRIÇÃO DO PROCESSO DE INSTABILIZAÇÃO</p> <p>Não foram identificados sinais ou evidências de instabilidade.</p> <p>Os condicionantes geológico-geotécnicos predisponentes e o nível de intervenção antrópica são de média potencialidade para o desenvolvimento de processos de escorregamentos em taludes de corte.</p> <p>Se tais condições descritas forem mantidas, não se espera a ocorrência de eventos destrutivos durante episódios de chuvas intensas e prolongadas.</p>			
<p>GRAU DE RISCO: SM-SETOR DE MONITORAMENTO (ESCORREGAMENTO)</p> <p>NÚMERO DE MORADIAS NO SETOR: 182</p>

Foto FH-ITA-04-06-01. Vista dos setores mapeados.

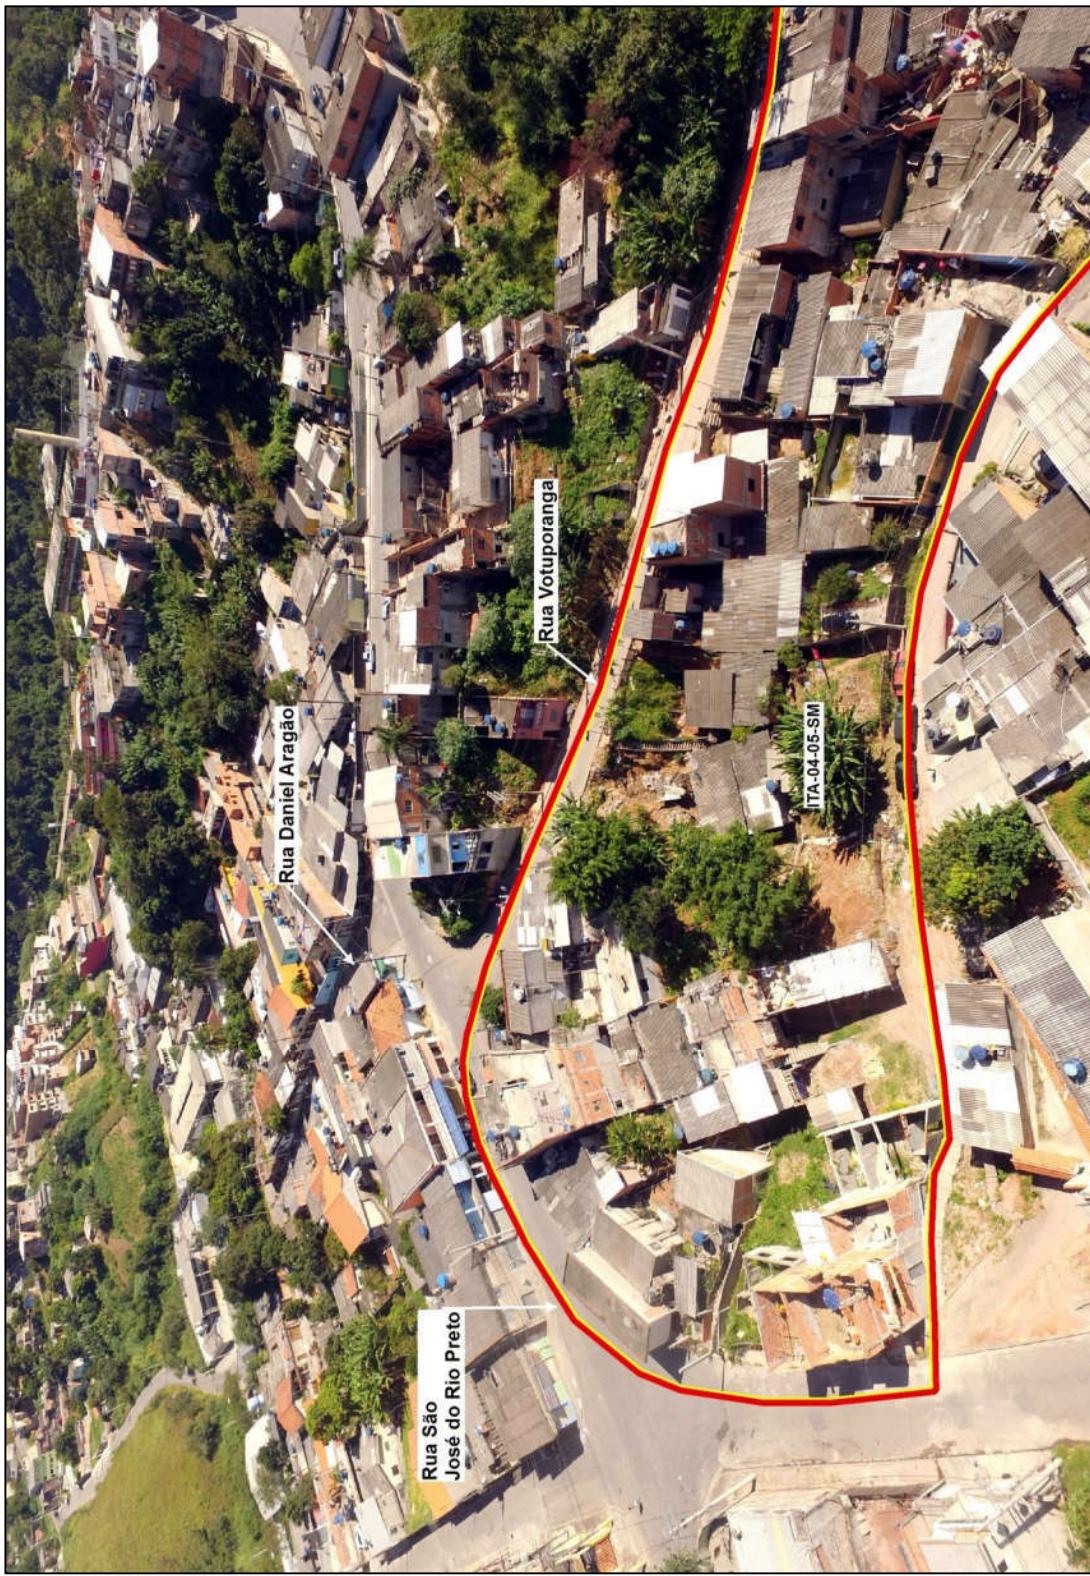
Foto FH-ITA-04-05.01: Vista do setor mapeado.

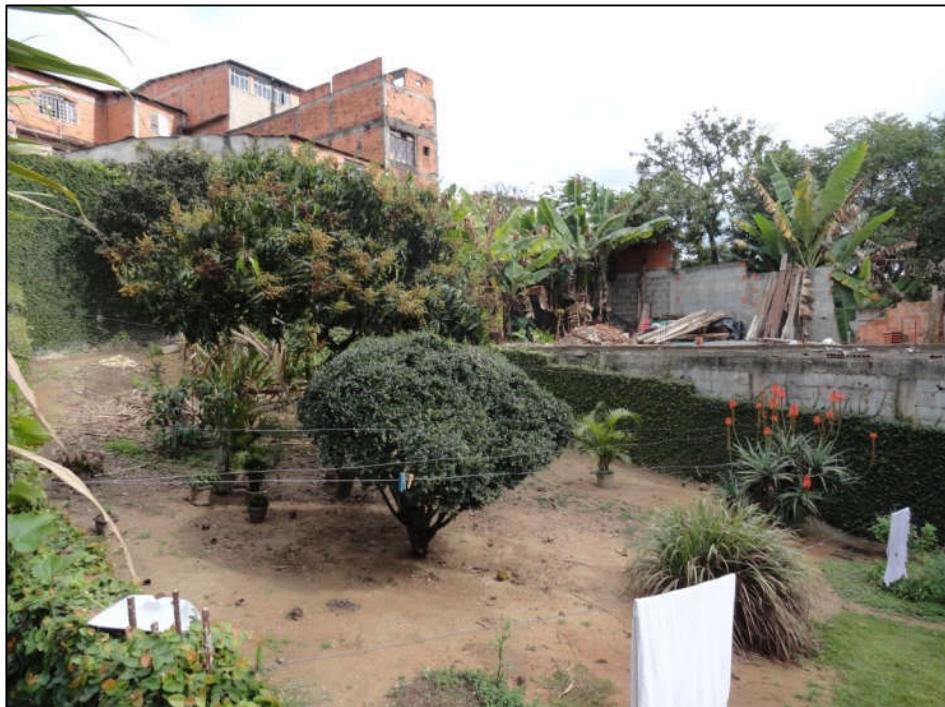
Foto FC-ITA-04-04.04: Vista da montante do setor onde se inicia o pequeno córrego.
