PMRR ITAPEVI - 2018

Prefeitura: Itapevi	Área: ITA-05	Nome: Cohab A – Rua Japi
Localização da Área: Rua Japi / Rua Macachas.		
Coordenadas: 301225/ 7393128		
Equipe: Eduardo S. de Macedo, Guilherme Cortez, Marcela P. P. Guimarães (IPT) / Claudio Santos da Silva, Claudek Gomes da Silva (COMPDEC)

ÁREA ITA – 05 COHAB A - RUA JAPI

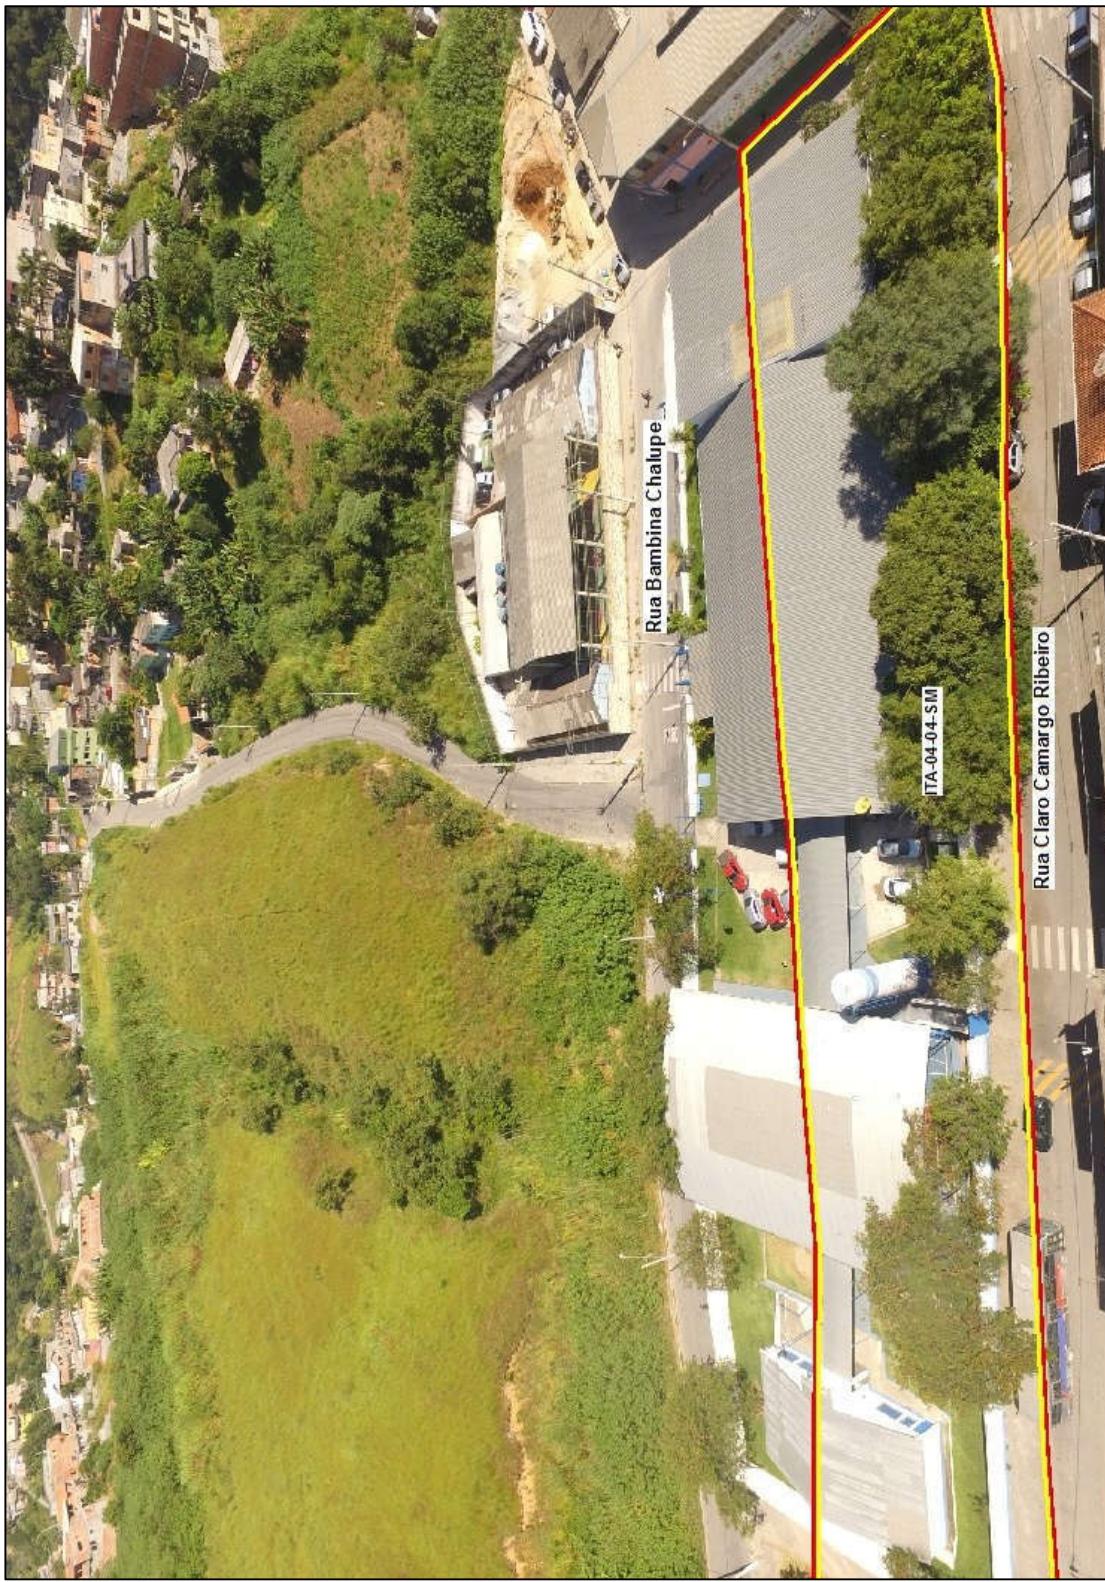
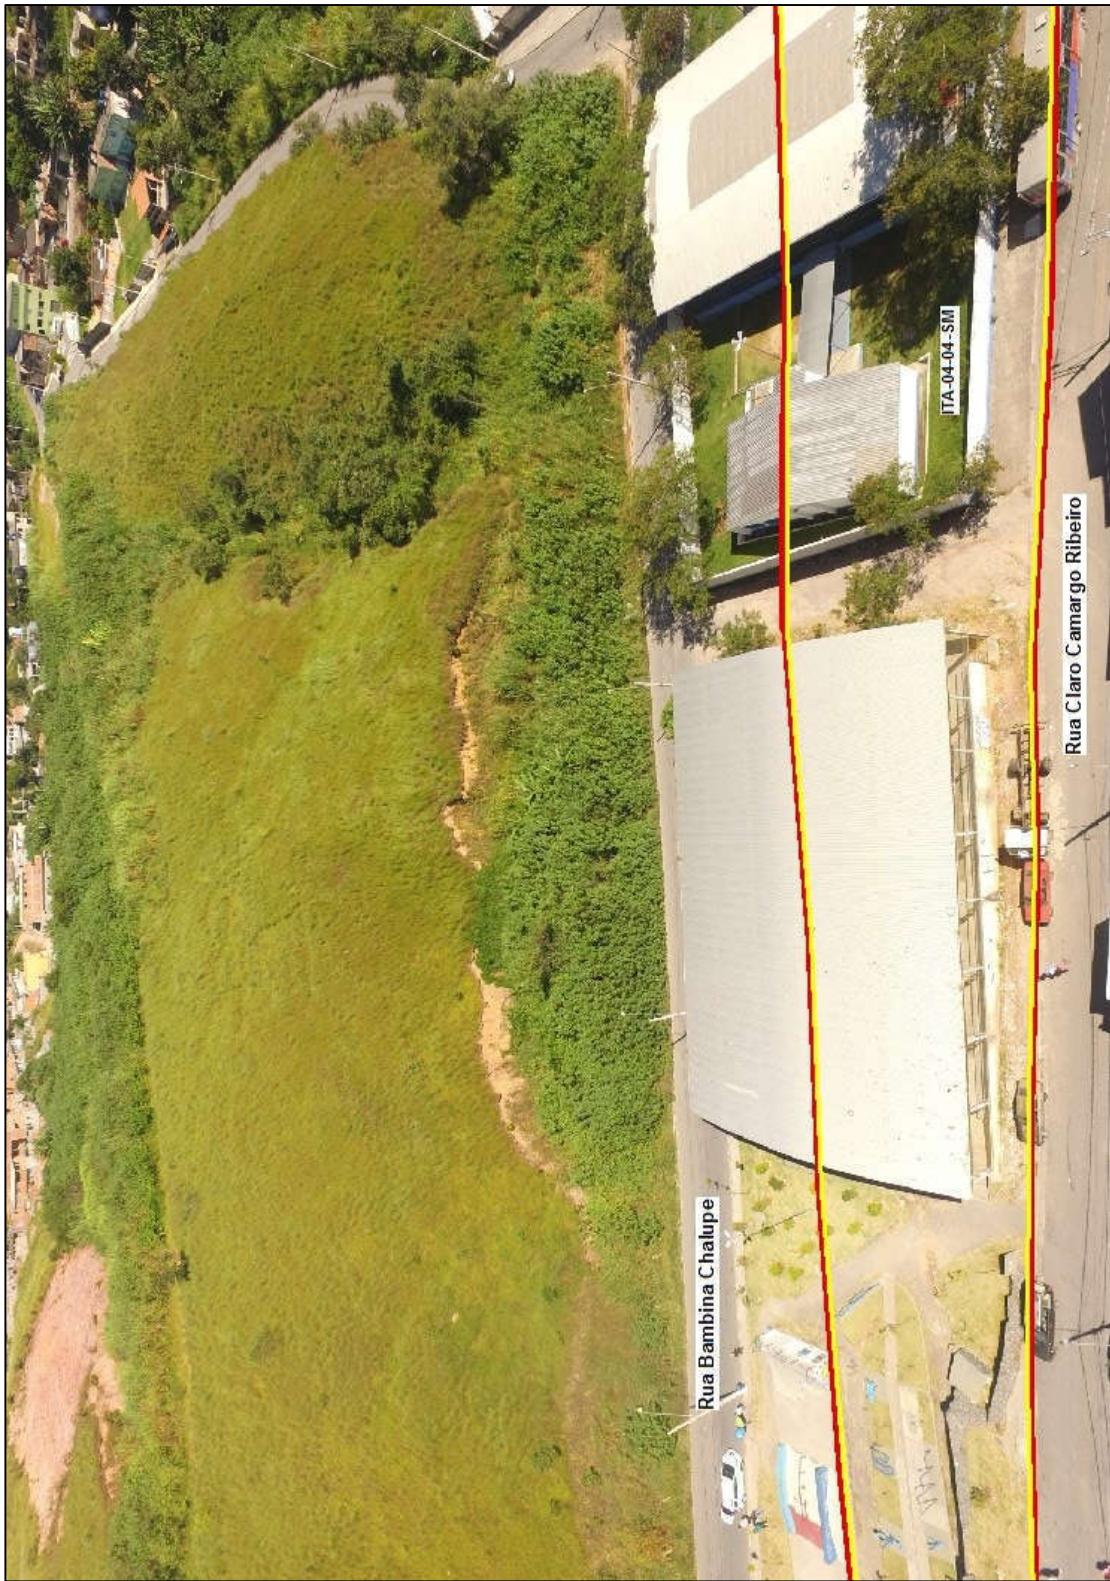
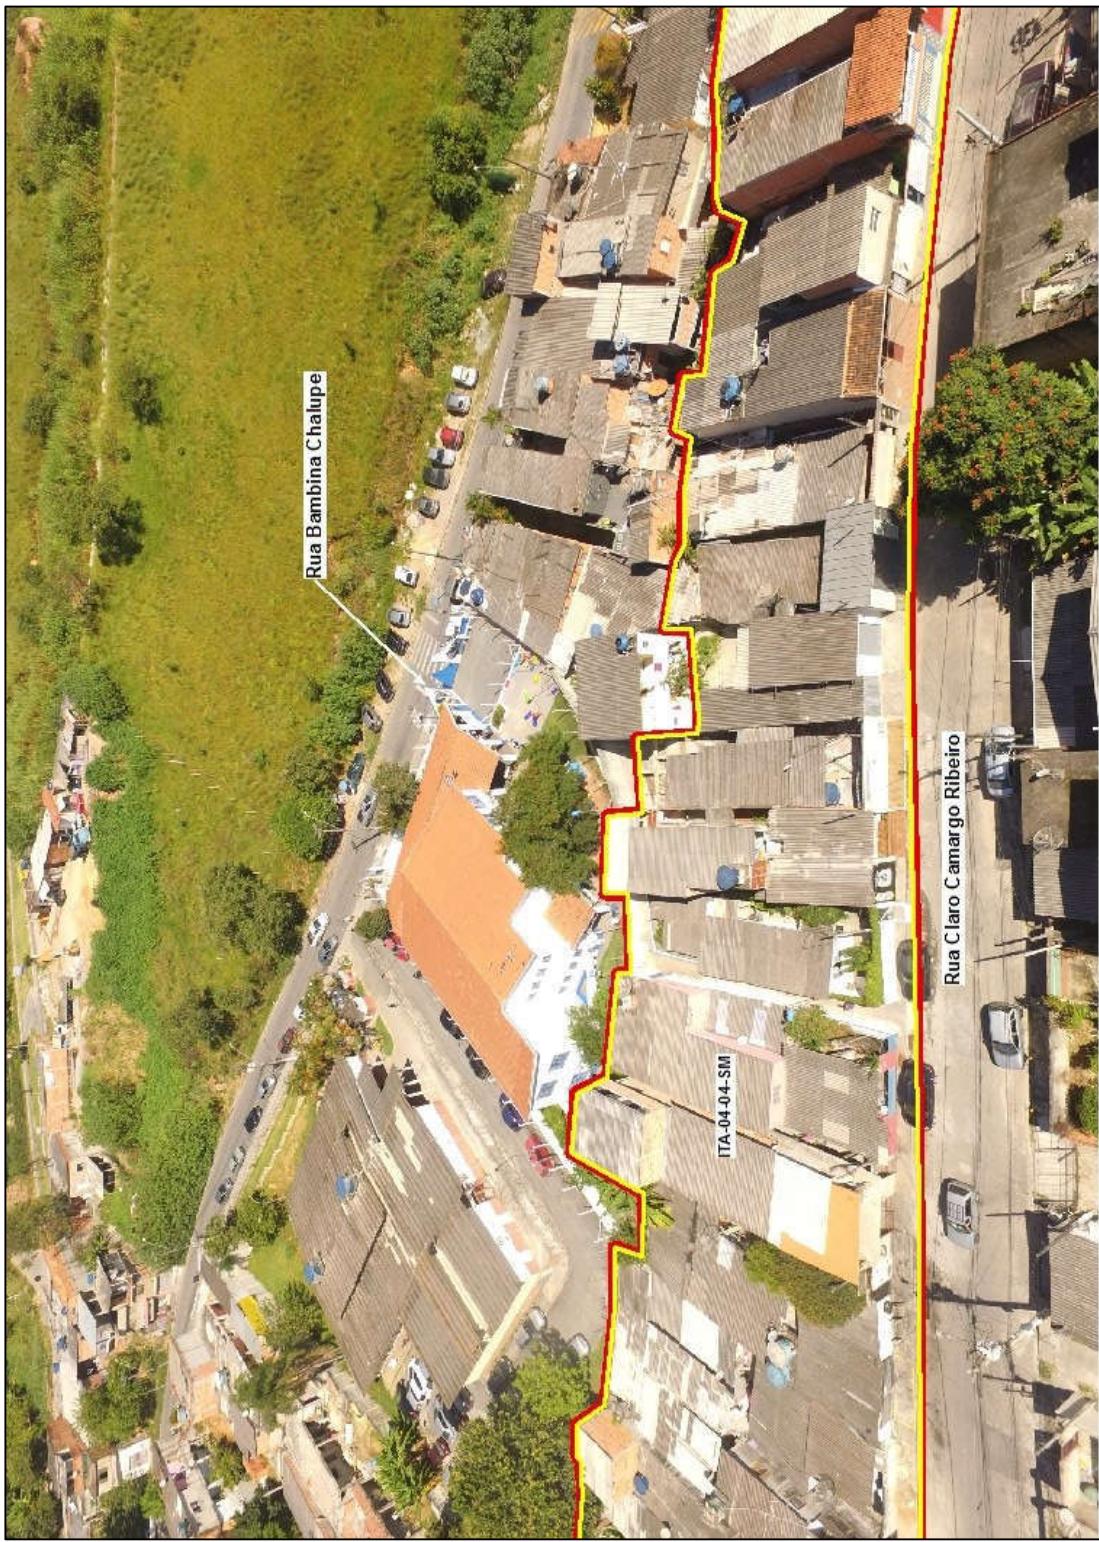
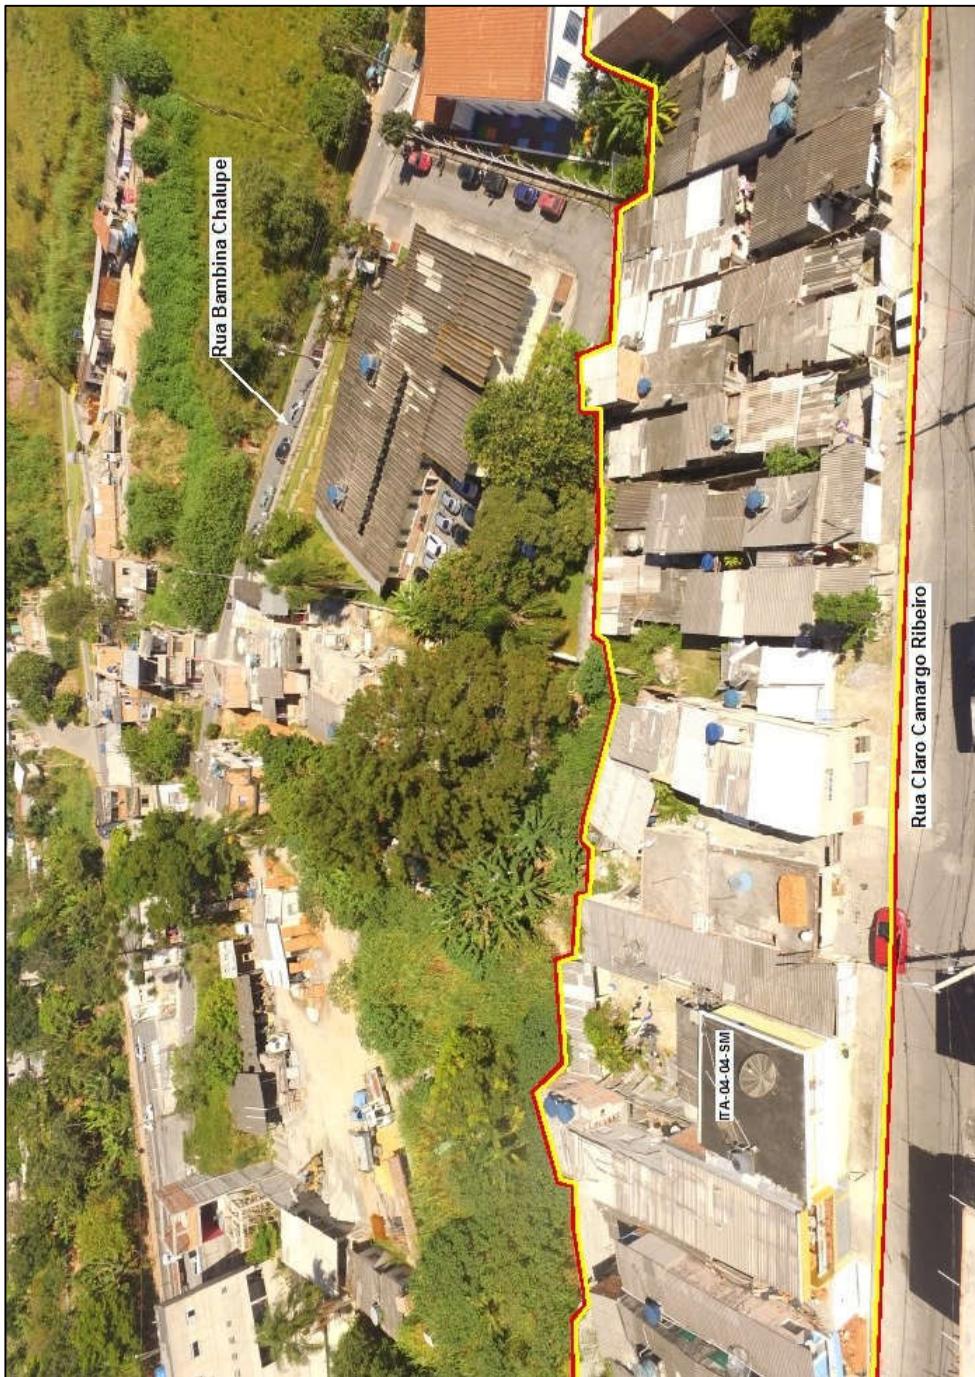
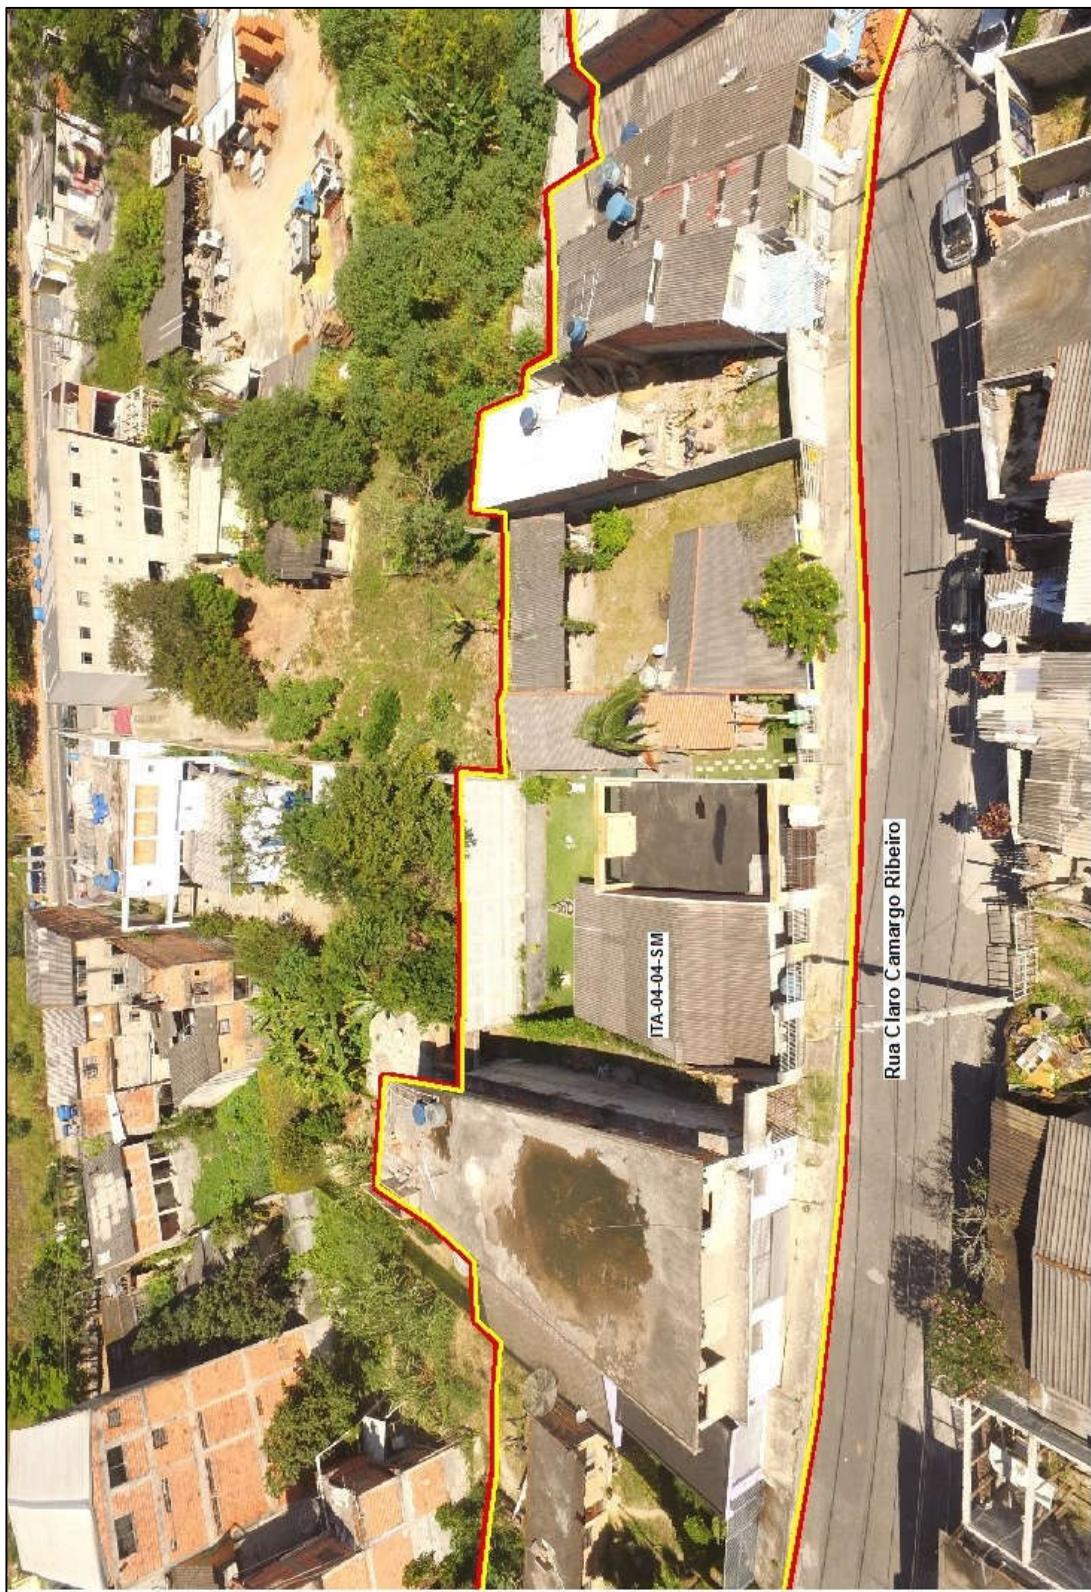
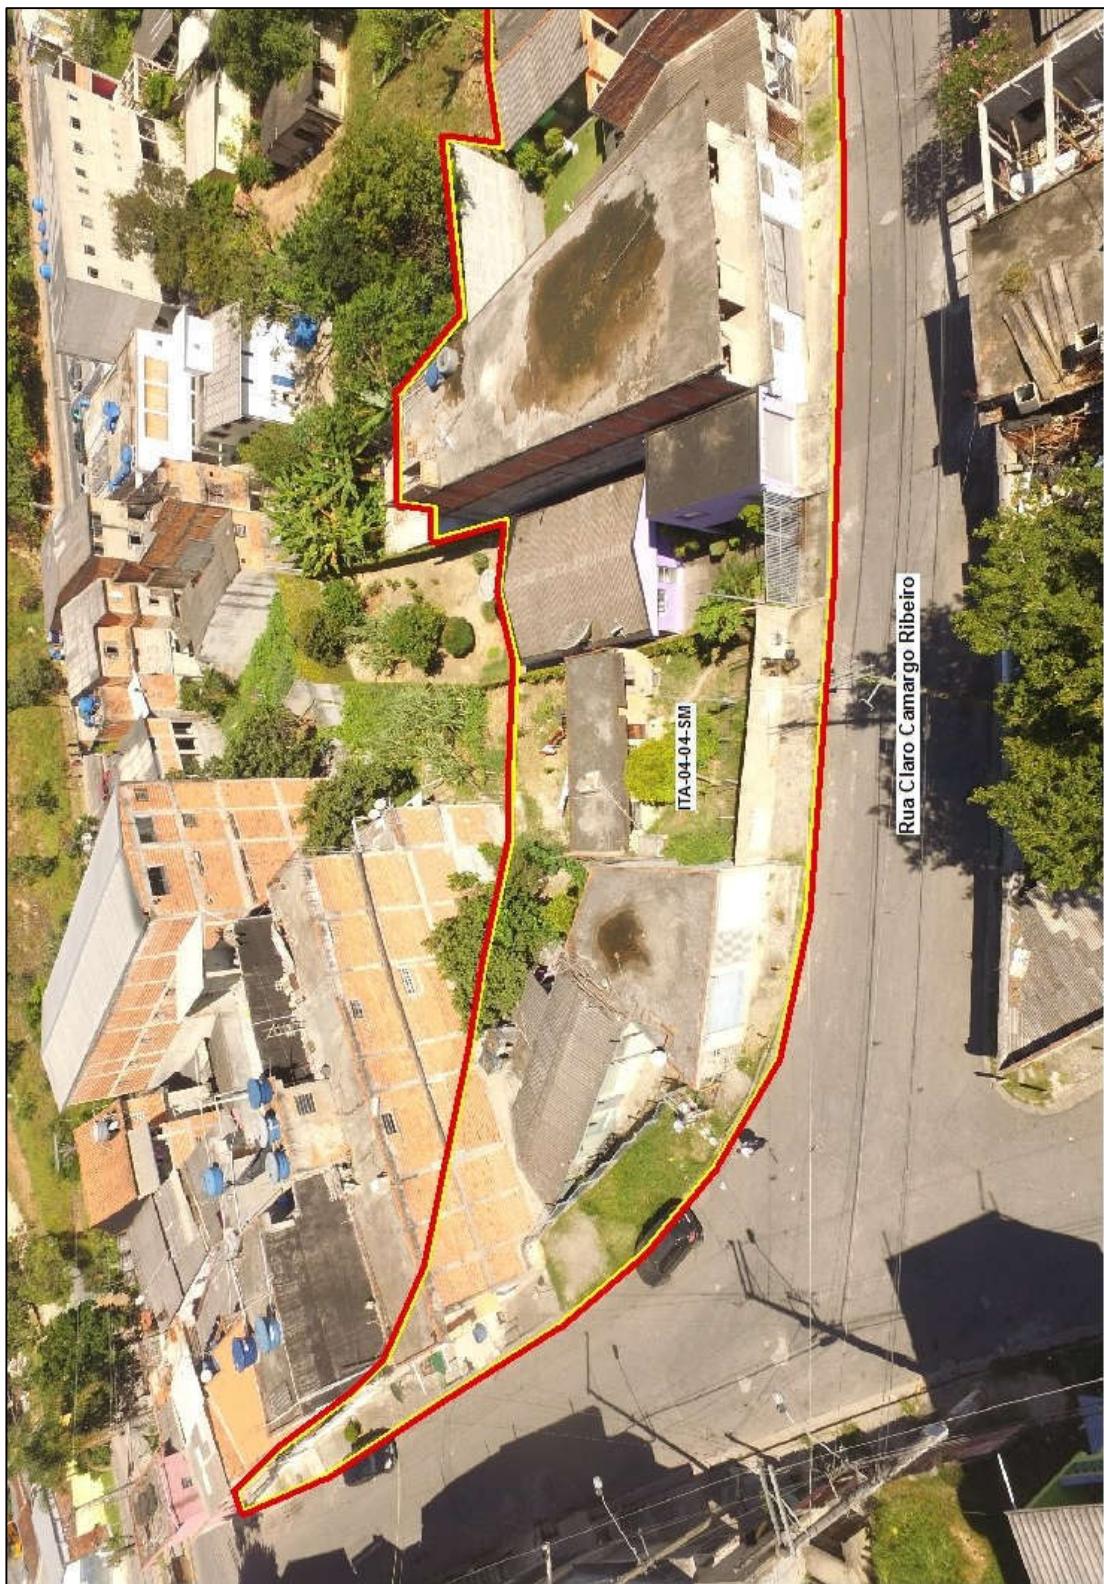
Prefeitura: Itapevi Data: 13/06/2018	Área: ITA-04 Localização da Área: Rua Claro Camargo Ribeiro / Rua Bambina Chaluppe	Nome: Amador Bueno Coordenadas: 297660 / 7396143	Setor: ITA-04-04 Equipe: Eduardo Macedo, Guilherme Cortez, Marcela Guimarães (IPT) / José Alfredo Farias, Luiz Carlos Anselmo (COMPDEC)
DIAGNÓSTICO DO SETOR			
Este setor localiza-se nas duas margens do pequeno córrego que está coberto por essas moradias, tendo apenas alguns trechos onde se pode visualizá-lo.			
As moradias são de alvenaria, com médio a bom padrão construtivo, as vias são pavimentadas e o sistema de drenagem superficial é precário. A área encontra-se totalmente impermeabilizada.			
O canal é retificado, retílineo, com largura máxima de 0,5 m e altura do talude marginal é de 0,3 m. As moradias estão localizadas ao lado e sobre o eixo do canal.			
Segundo informações de moradores não ocorrem inundações no local.

Foi observada a presença de assoreamento com lixo.			
DESCRIÇÃO DO PROCESSO DE INSTABILIZAÇÃO			
A probabilidade de inundaçāo foi considerada baixa e a gravidade negligenciável para deflagração do processo, resultando em risco baixo para o processo de inundaçāo.			
GRAU DE RISCO: SM – SETOR DE MONITORAMENTO (INUNDAÇÃO)			
NÚMERO DE MORADIAS NO SETOR: 100 moradias, 01 escola e 01 praça de lazer.

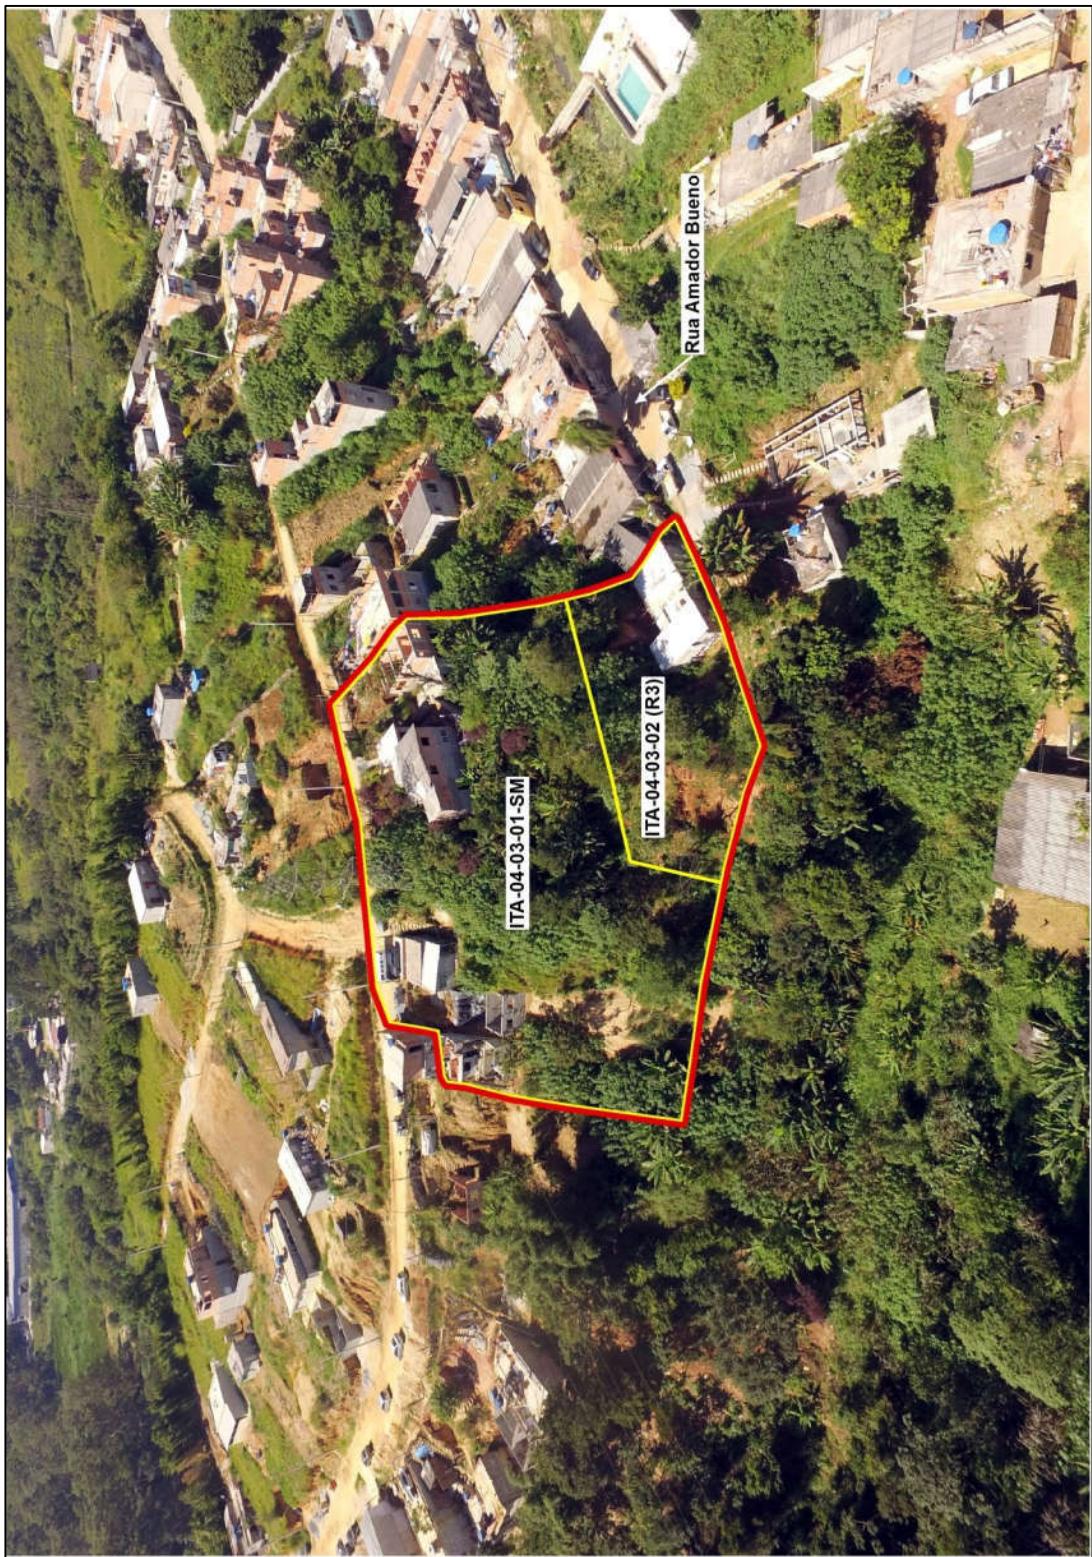
Prefeitura: Itapevi	Área: ITA-04	Nome: Amador Bueno	Setor: ITA-04-03-01
Data: 19/06/2018		Coordenadas: 298052 / 7396427	
Localização da Área: Rua Amador Bueno			
Equipe: Eduardo Macedo, Guilherme Cortez, Marcela Guimarães (IPT) / José Alfredo Farias, Luiz Carlos Anselmo (COMPDEC)			
DIAGNÓSTICO DO SETOR			
Setor de encosta com moradias de alvenaria de médio padrão construtivo, com muitos terrenos ainda vagos.			
Taludes de corte com 3 a 9 m de altura e 80° a 90° de inclinação. A distância das moradias ao topo do talude é de 0 a 3 m e a distância da base do talude é de 0 a 1 m.			
Ocorre concentração de água de chuva e lançamento de água servida em superfície. O sistema de drenagem superficial é inexistente.			
Existem depósitos de solo lançados sobre a encosta natural.			
Os taludes possuem árvores e vegetação rasteira.			
Não foram identificados sinais de instabilidade.			
DESCRICAÇÃO DO PROCESSO DE INSTABILIZAÇÃO

Não foram identificados sinais ou evidências de instabilidade.			
Os condicionantes geológico-geotécnicos predisponentes e o nível de intervenção antrópica são de média potencialidade para o desenvolvimento de processos de escorregamentos em taludes de corte.			
Se tais condições descritas forem mantidas, não se espera a ocorrência de eventos destrutivos durante episódios de chuvas intensas e prolongadas.			
GRAU DE RISCO: SM-SETOR DE MONITORAMENTO (ESCORREGAMENTO)			
NÚMERO DE MORADIAS NO SETOR: 07 moradias.

Foto FH-ITA-04-03.01: Vista dos setores mapeados.

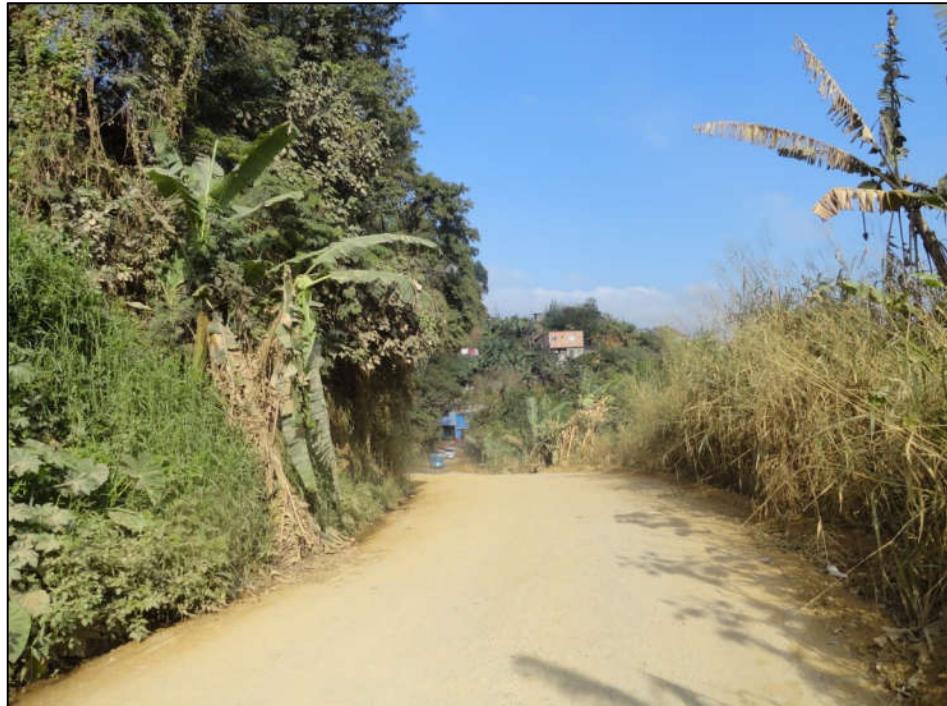
Foto FC-ITA-04-02-03.02: Trecho do setor defronte à Estrada do Prado mostrando a alta inclinação da encosta natural.

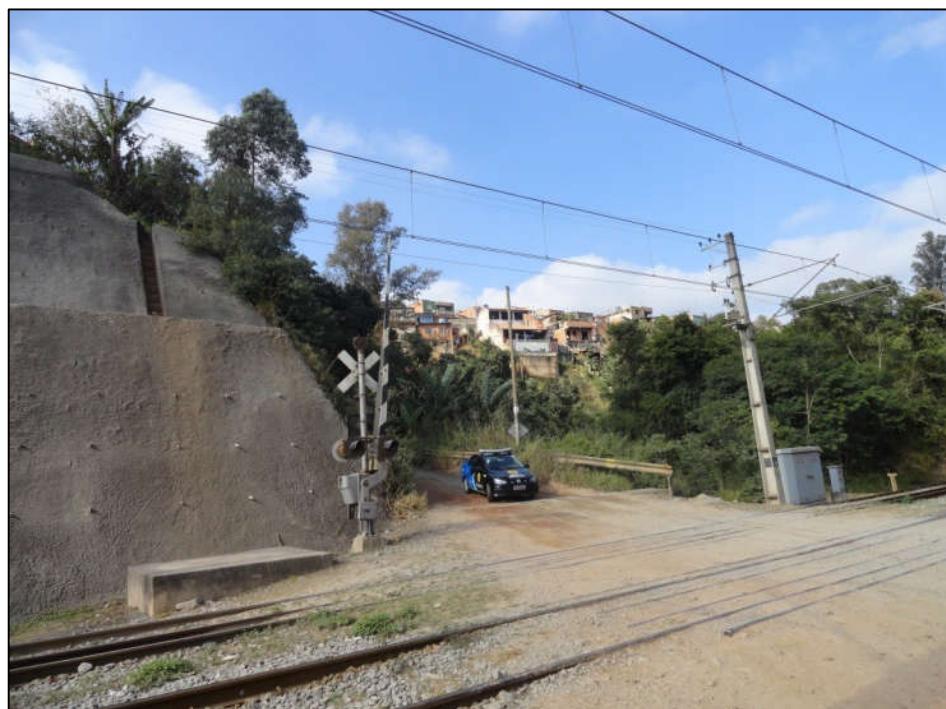
Foto FC-ITA-04-02-02.04: Detalhe da obra da ferrovia, tendo aos fundos o setor ITA-04-02-02.

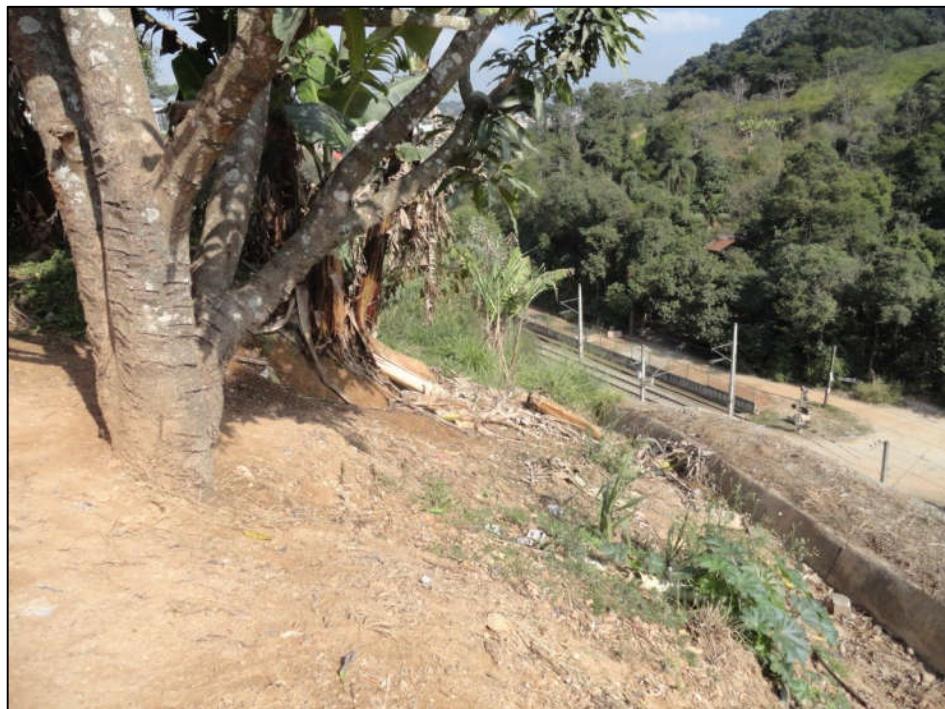
Foto FC-ITA-04-02-01.04: Detalhe da obra da ferrovia.

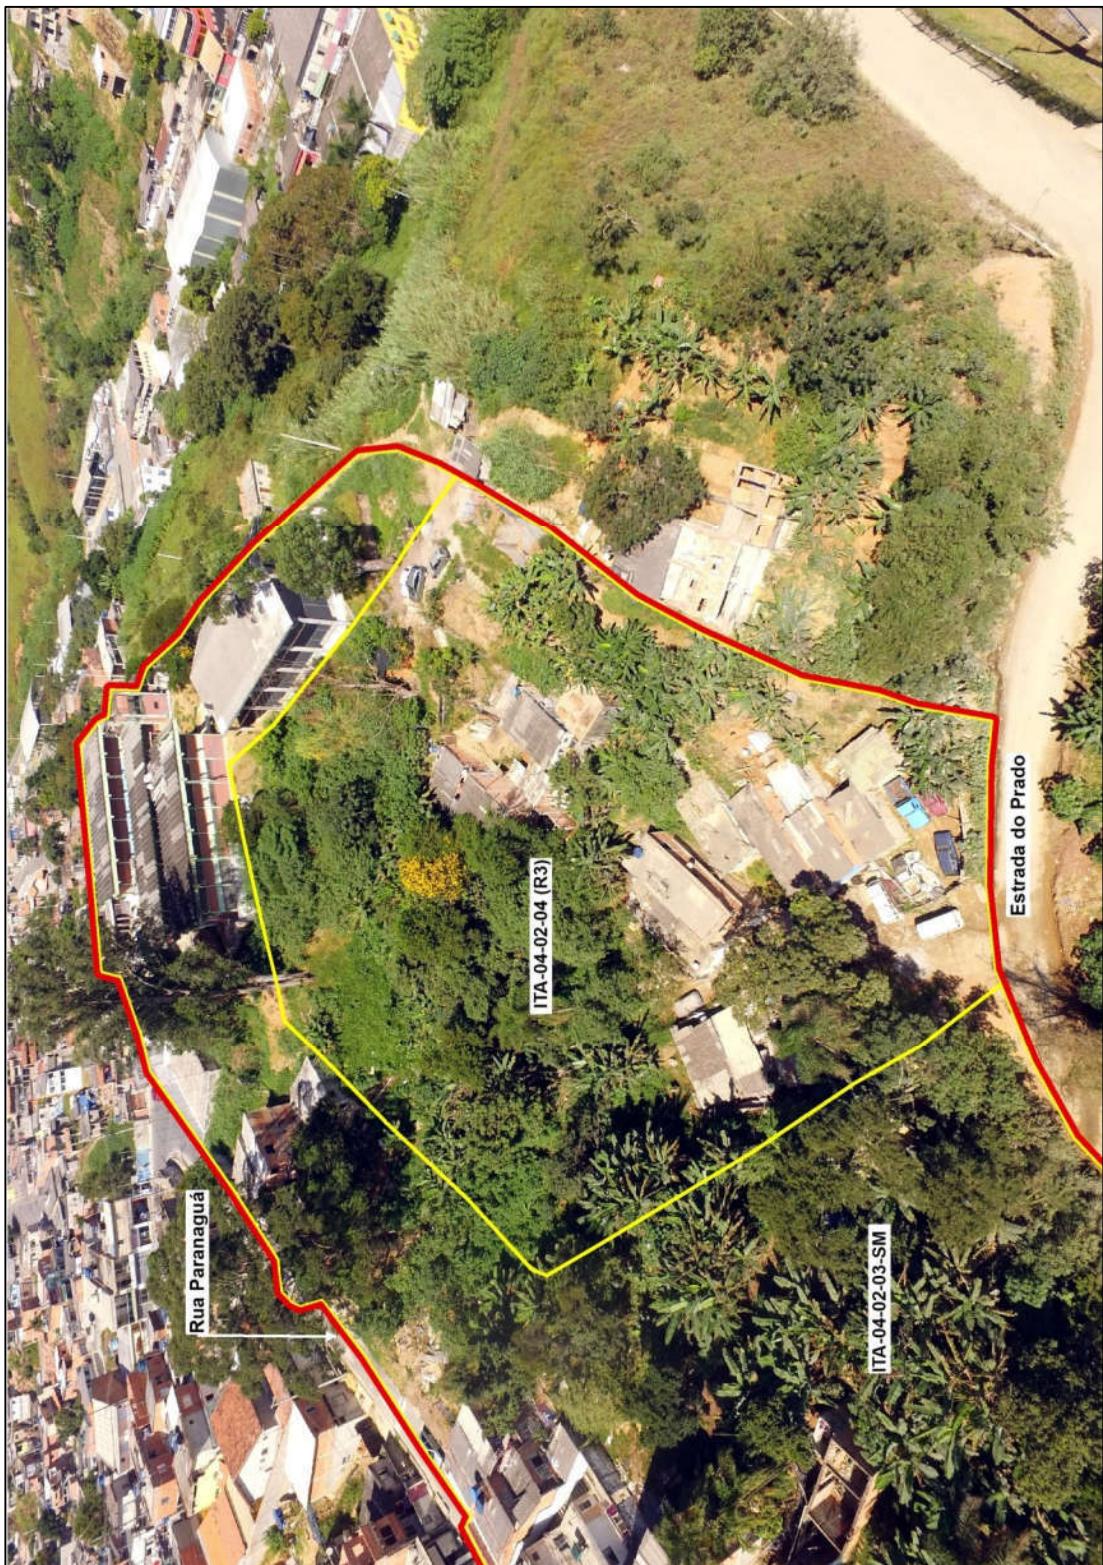
Foto FH-ITA-04-02-03: Vista dos setores mapeados.

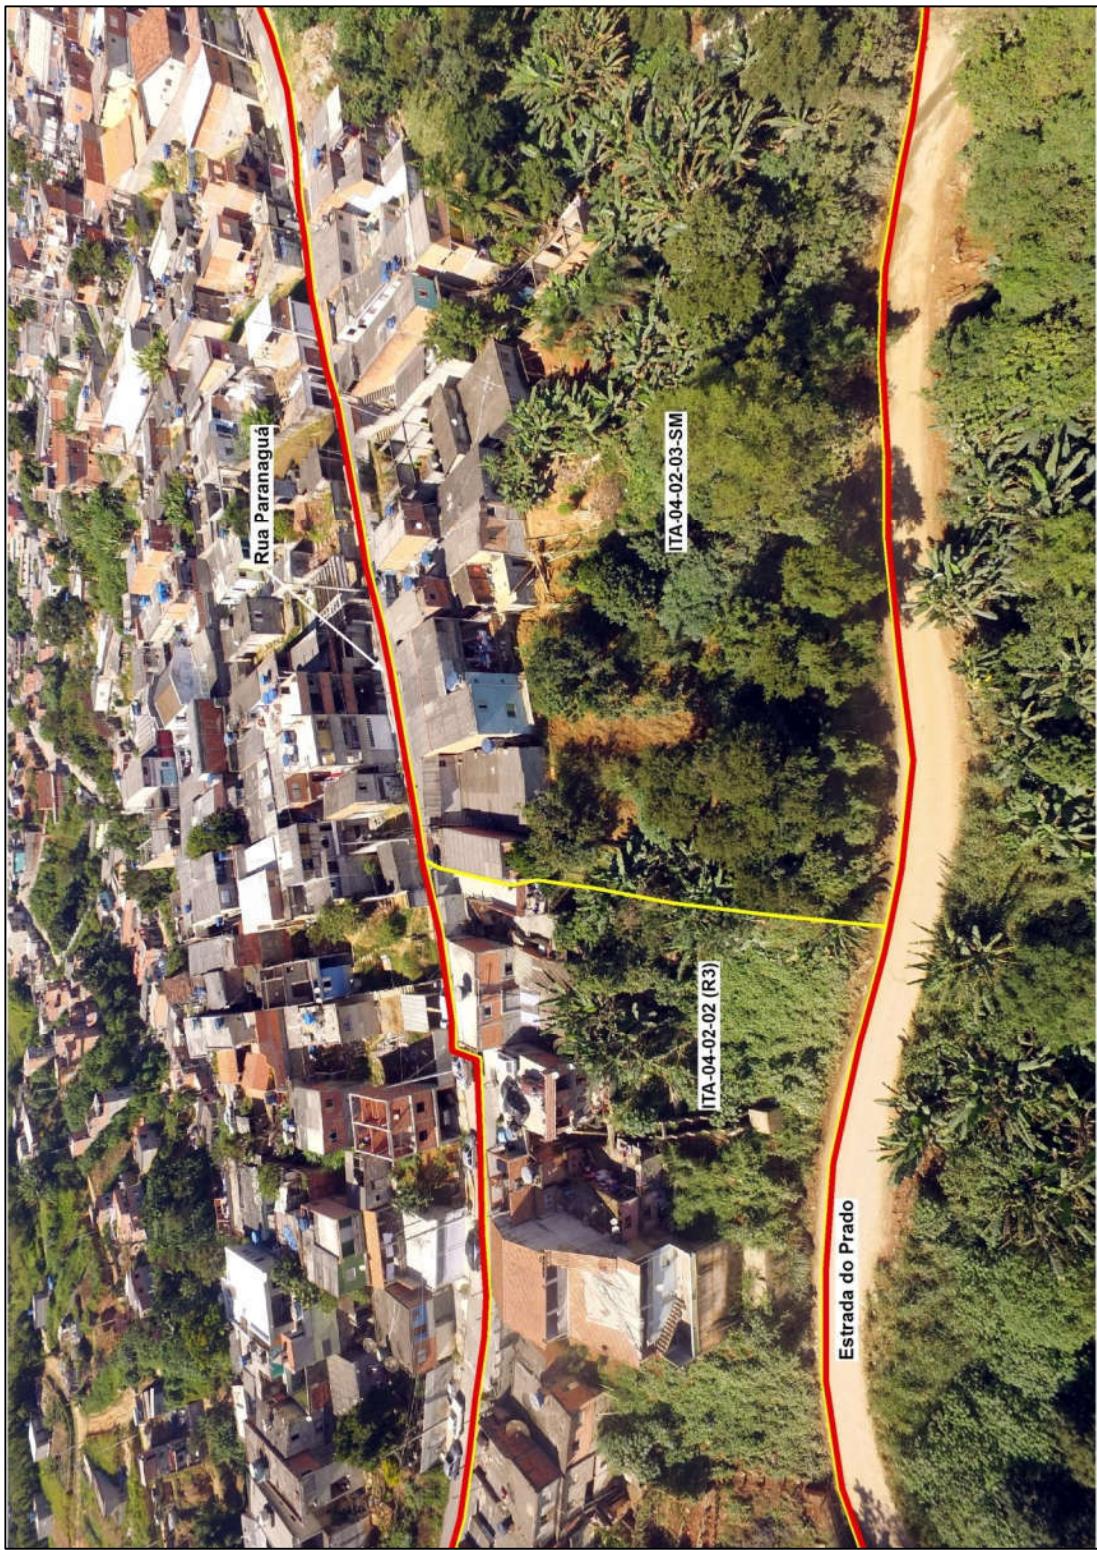
Foto FH-ITA-04-02.02: Vista dos setores mapeados.

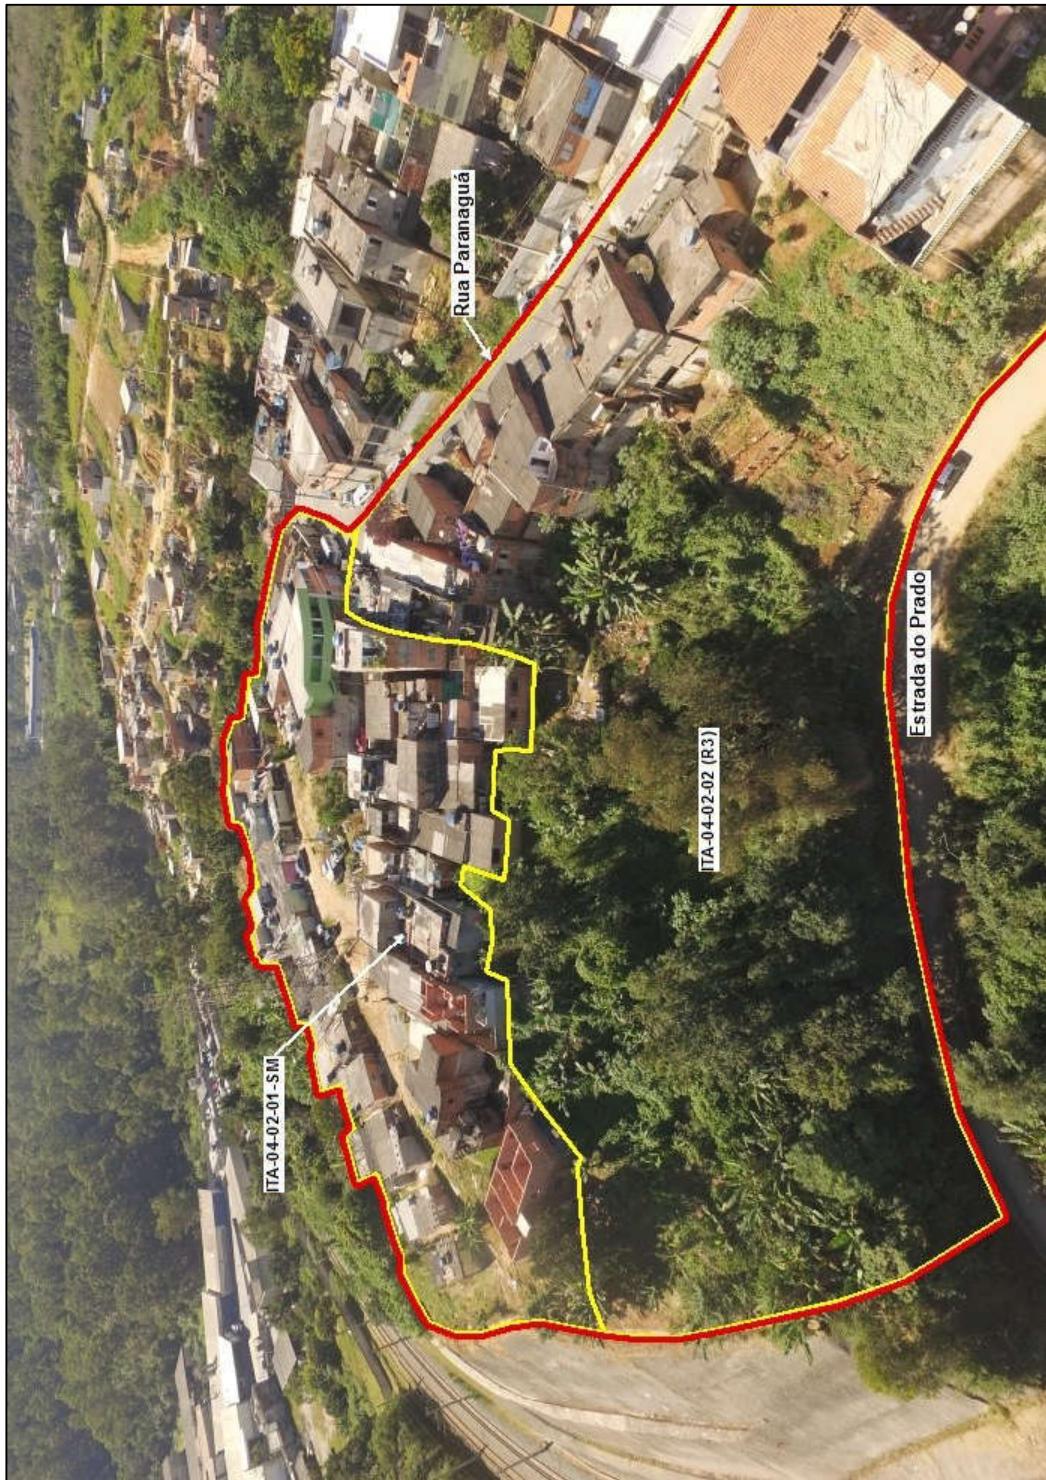
Prefeitura: Itapevi	Área: ITA-04	Nome: Amador Bueno	Setor: ITA-04-02-01
Data: 19/06/2018		Coordenadas: 297908 / 7396577	
Localização da Área: Rua Paranaguá			
Equipe: Eduardo Macedo, Guilherme Cortez, Marcela Guimarães (IPT) / José Alfredo Farias, Luiz Carlos Anselmo (COMPDEC)			
DIAGNÓSTICO DO SETOR			
Setor de encosta com moradias de alvenaria e madeira de baixo padrão construtivo, com muitos terrenos ainda vagos.	Os taludes de corte se referem ao talude de obra de retaludamento de grande porte da ferrovia com 20 m de altura e inclinações de 60° a 70° em média. A distância das moradias em relação ao topo do talude varia de 3 a 5 m e à base do talude de 0 a 1 m.	Ocorre concentração de água de chuva e lançamento de água servida em superfície.	
Existem pequenos depósitos de solo lançados sobre os taludes de corte.		Os taludes possuem vegetação rasteira.	
Não foram identificados sinais de instabilidade.

DESCRIÇÃO DO PROCESSO DE INSTABILIZAÇÃO			
Não foram identificados sinais ou evidências de instabilidade.			
Os condicionantes geológico-geotécnicos predisponentes e o nível de intervenção antrópica são de baixa potencialidade para o desenvolvimento de processos de escorregamentos em taludes de corte.			
Se tais condições descritas forem mantidas, não se espera a ocorrência de eventos destrutivos durante episódios de chuvas intensas e prolongadas.			
GRAU DE RISCO: SM-SETOR DE MONITORAMENTO (ESCORREGAMENTO)			
NÚMERO DE MORADIAS NO SETOR: 42

Foto FH-ITA-04-02.01: Vista dos setores mapeados.

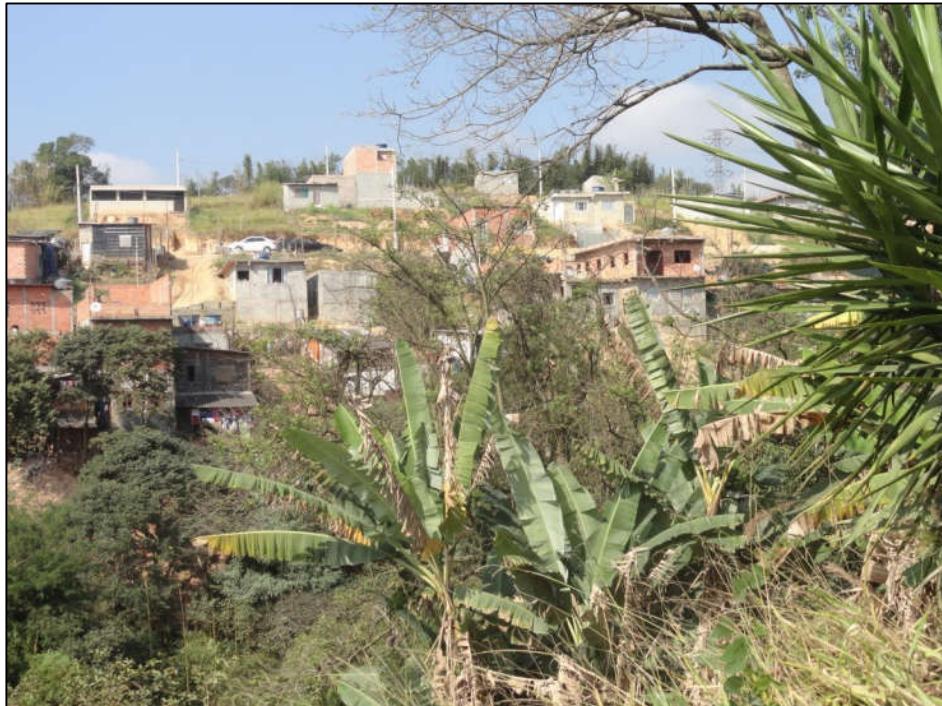
Foto FC-ITA-04-01.04: Detalhe da ocupação na outra vertente.
